## Baumerfassung Papiermühle Woltersdorf

STAND UND BRUCHSICHERHEITSBEURTEILUNG GEM. FLL  
BAUMKONTROLLRICHTLINIE VON 30 BÄUMEN  
ORT: Papiermühle Woltersdorf

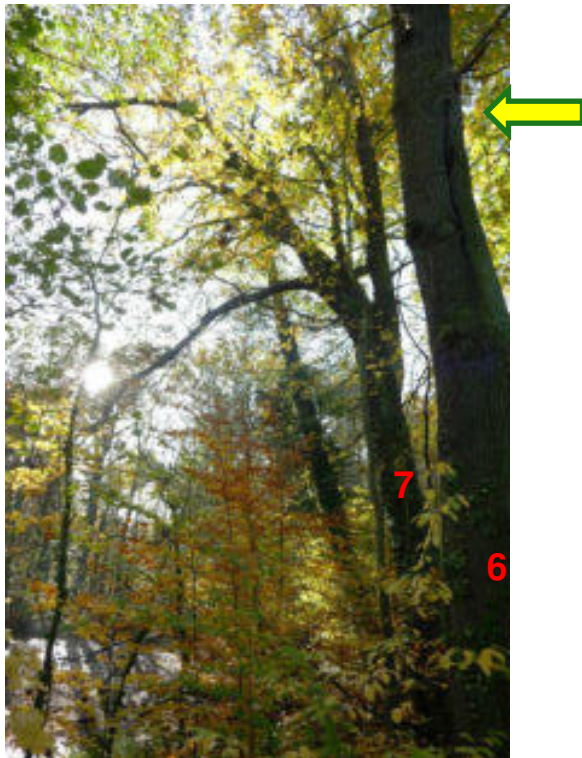
Abbildung 12: Baum-Nr. 06 mit Spechthöhle und  
Habitus Nr. 07 mit einseitiger Krone Richtung Teich

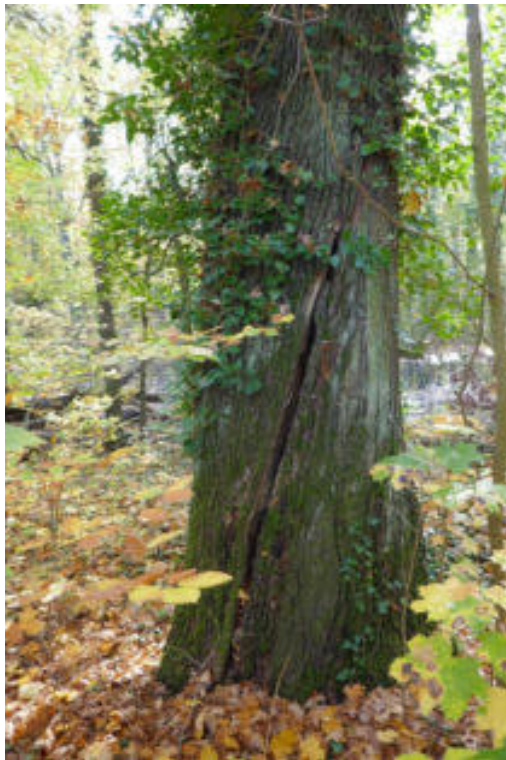
Abbildung 18: Standort Baum-Nr. 10 mit offenem Riss im Stamm

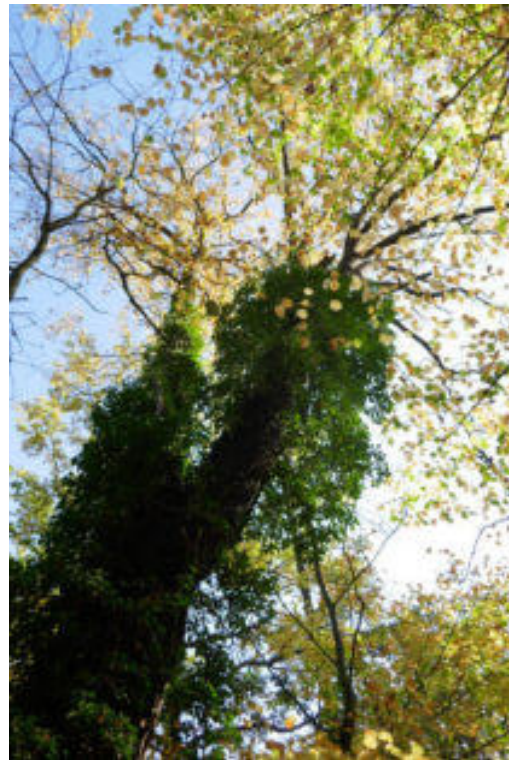
Abbildung 19: Kronenstruktur Baum-Nr. 10, stark mit Efeu bis in die Krone bewachsen

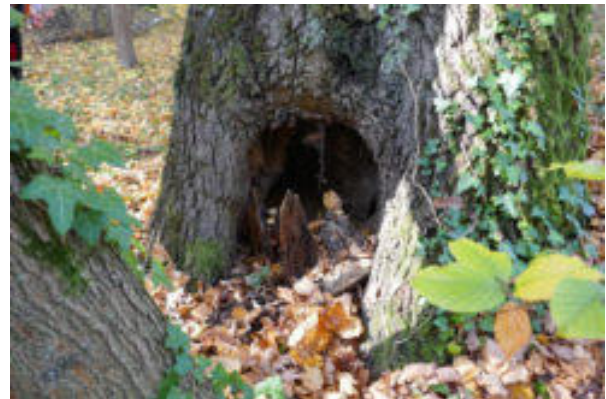
Abbildung 23: offene Fäule am Stammfuß von Baum-Nr. 11, teichseitig

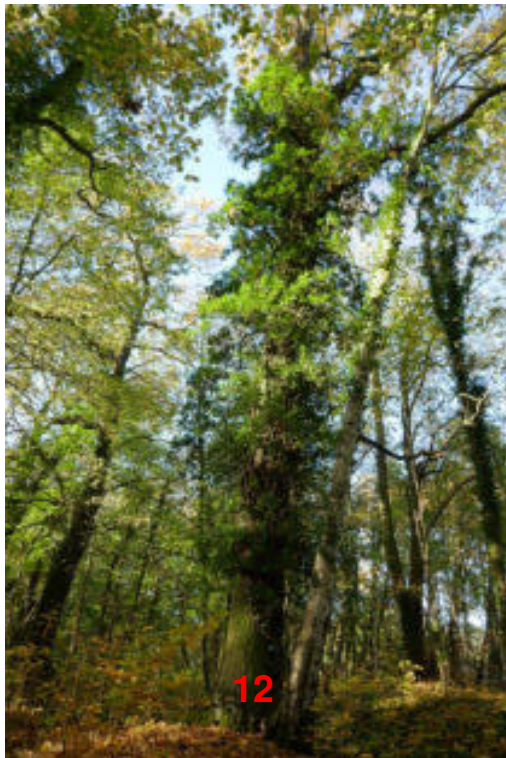
Abbildung 24: Standort Baum-Nr. 12 linksseitig des Weges; nebenstehende Birke abgestorben

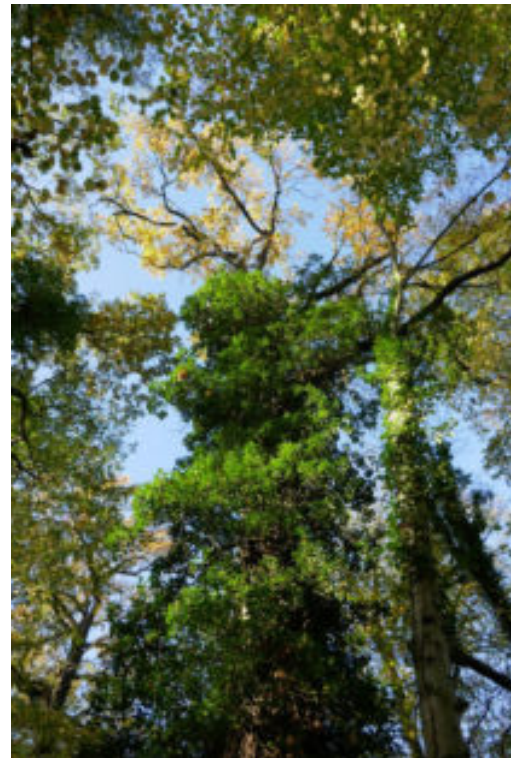
Abbildung 25: Kronenstruktur Baum-Nr. 12, stark mit Efeu bewachsen

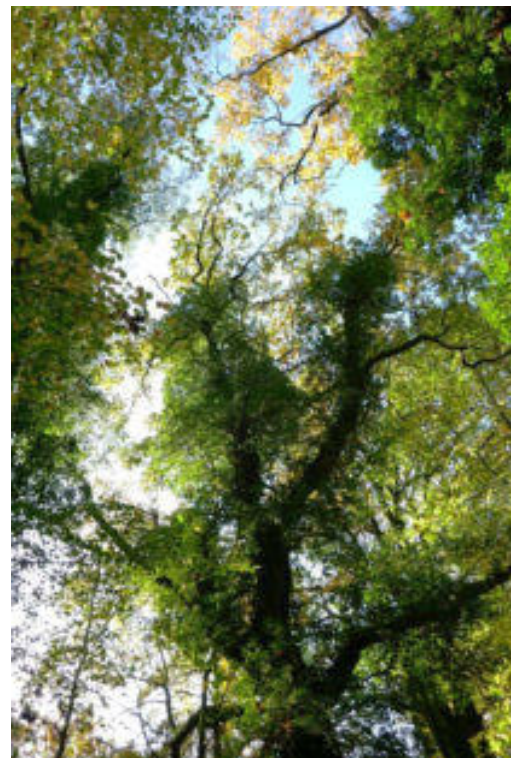
Abbildung 29: Kronenstruktur Baum-Nr. 13, starker Bewuchs mit Efeu

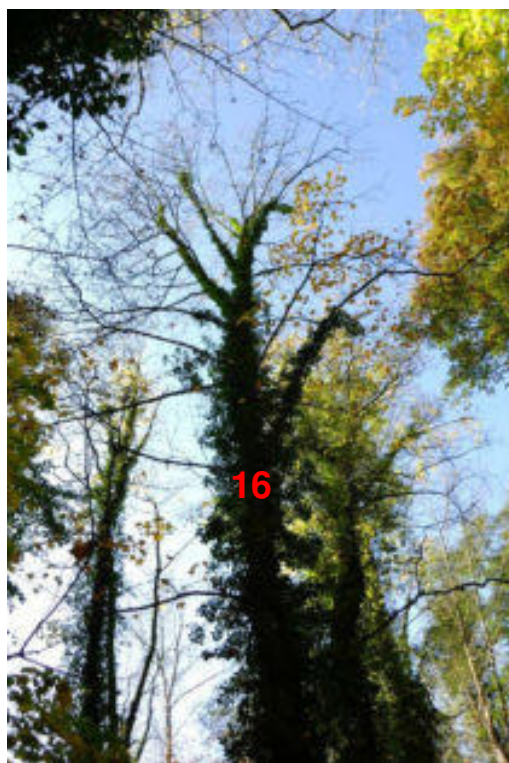
Abbildung 36: Kronenstruktur Baum-Nr. 16, starker Bewuchs durch Efeu

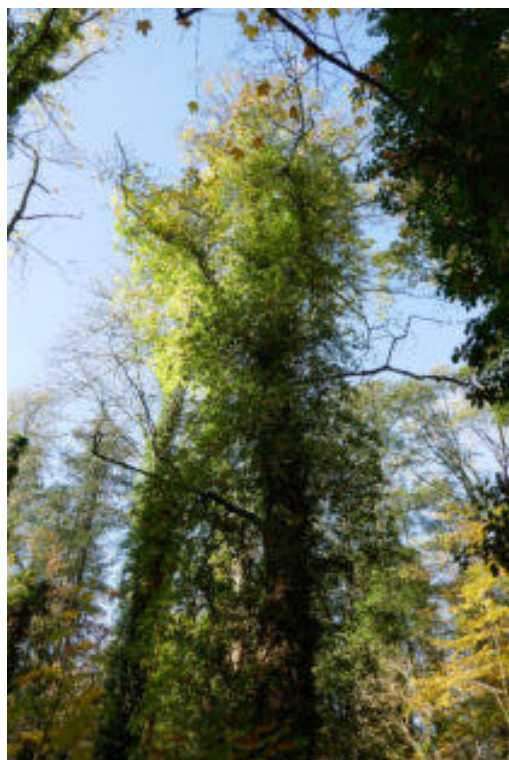
Abbildung 38: Kronenstruktur Baum-Nr. 17, starker Bewuchs durch Efeu

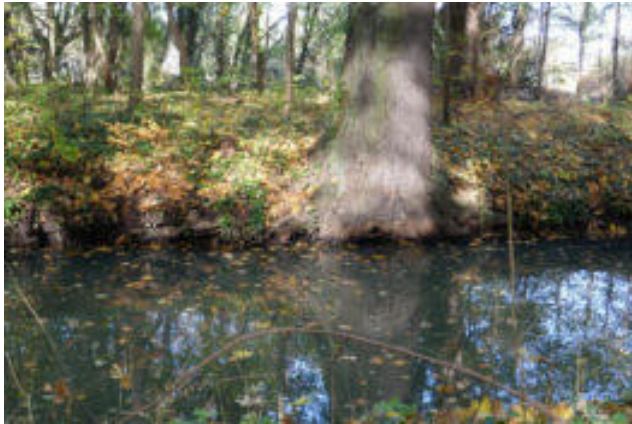
Abbildung 42: Auskolkung der Wurzeln, Stammfuß befindet sich direkt an der Wasseroberkante

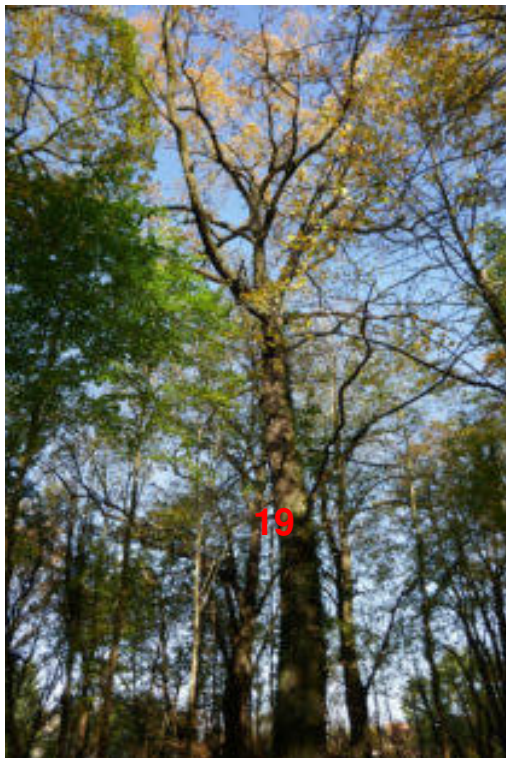
Abbildung 44: Kronenstruktur Baum-Nr. 19, Bewuchs durch Efeu

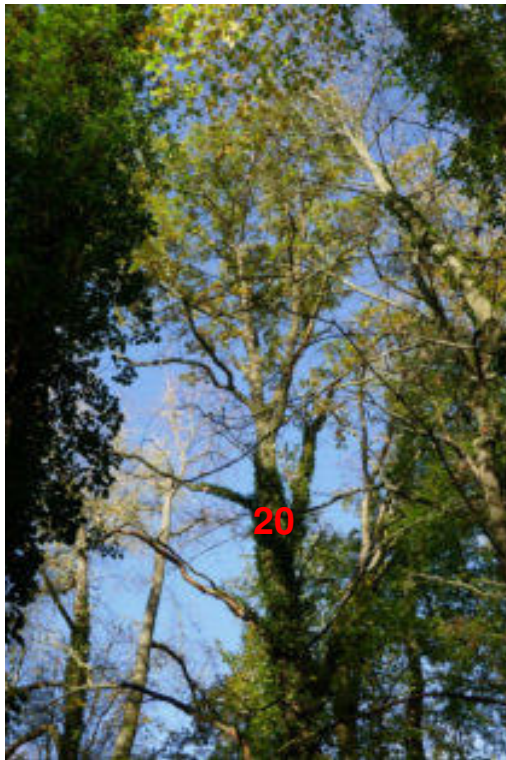
Abbildung 46: Kronenstruktur Baum-Nr. 20,  
Bewuchs durch Efeu am Stamm

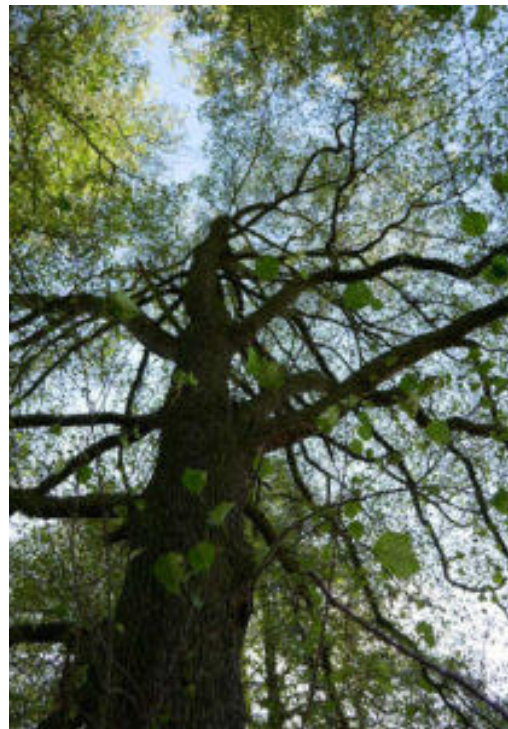
Abbildung 51: Kronenstruktur, stark einseitig  
Richtung Nuthe ausgebildete Krone

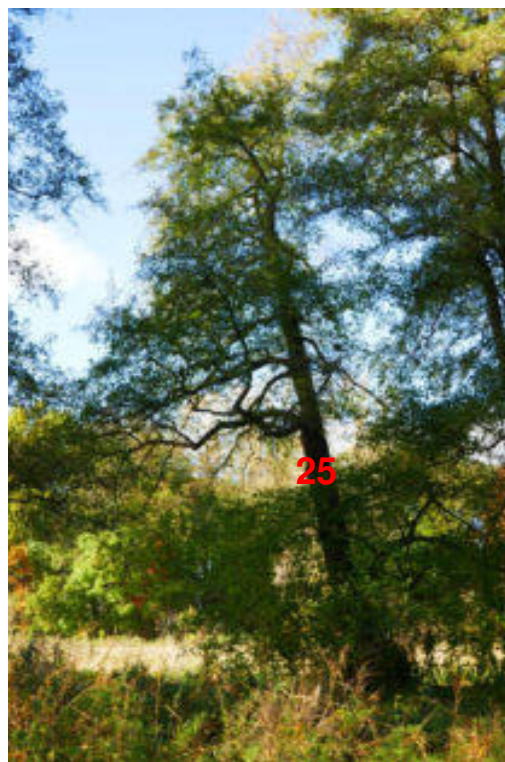
Abbildung 57: Habitus Baum-Nr. 25, starker Schrägstand in Richtung Nuthe

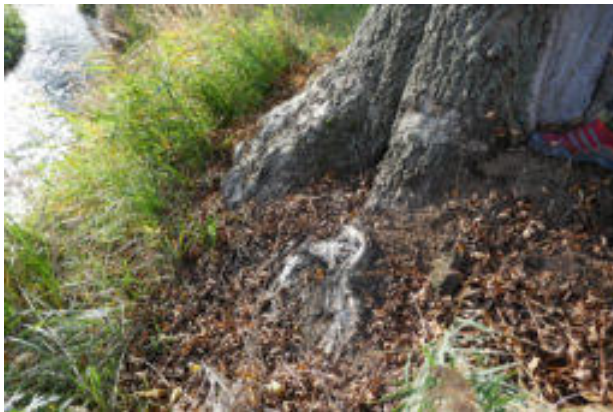
Abbildung 68: Schäden am Stammfuß

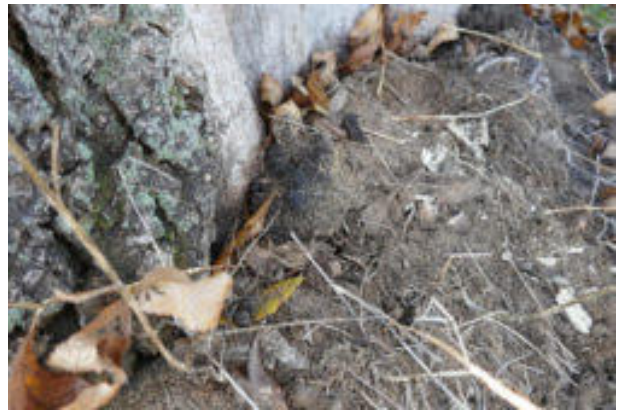
Abbildung 69: Pilzfruchtkörper am Stammfuß im  
Bereich des Rindenschadens
