**Revitalisierung und Sicherung eines Quellmoores am Nordhang
des Niederlausitzer Landrückens**
(Landkreis Dahme-Spreewald / Naturpark Niederlausitzer Landrücken)

- Sachstandsbericht und Dokumentation

Quellmoor Grünswalde 1

02.12.2011

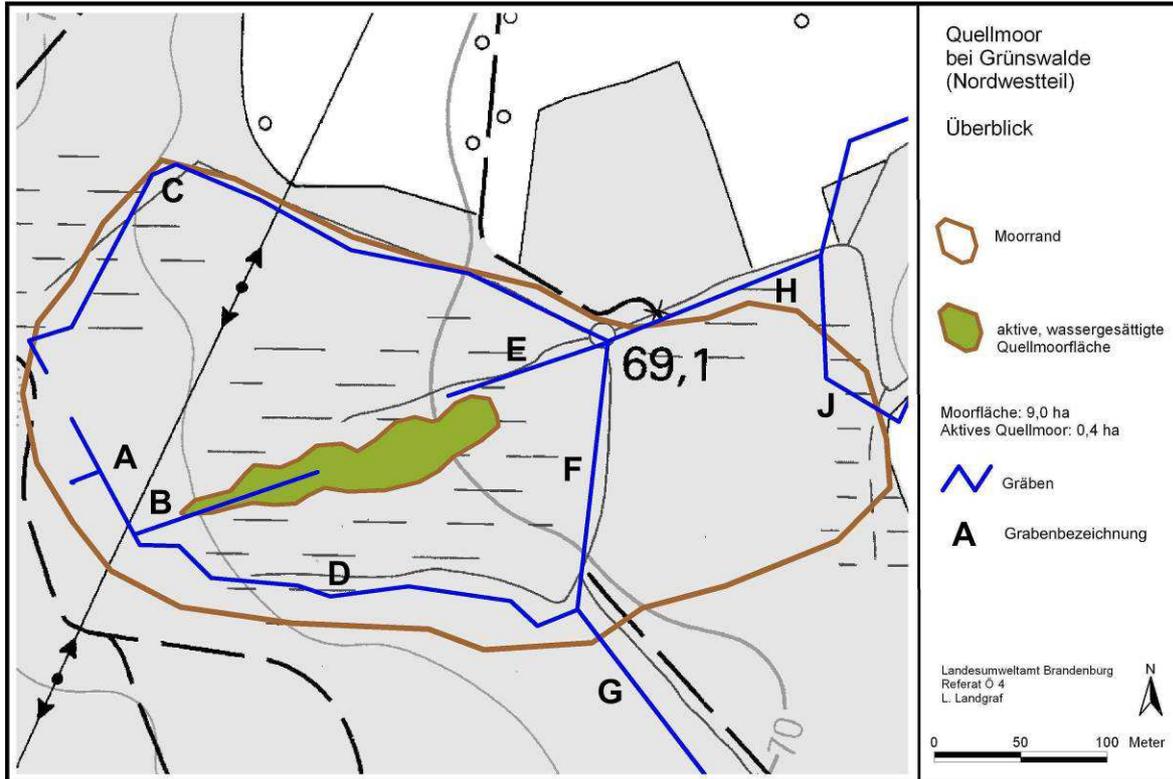
Abbildung 2: Überblick über das Quellmoor Grünswalde 1

Der einzige Abzugsgraben mit Abfluss ist heute der Graben H. Die Grabenverbindung (G) zum südöstlich gelegenen Moor ist dagegen verfallen. Die Gräben B und E schneiden den aktiven Quellmoorbereich. Der Graben F nimmt das Zulaufwasser aus dem Quellbereich auf und führt es dem Graben H zu.

Von etwa 9,0 ha Moorfläche ist heute lediglich noch eine aktive Quellmoorfläche mit 0,4 ha westlich des Grabens F erhalten geblieben (Abb. 2). Hier tritt im Zentrum Quellwasser aus, das dann in Gefällerrichtung oberirdisch abströmt und so die zentrale Mooroberfläche mit einem zusammenhängenden, etwa 5 Zentimeter dicken Wasserfilm überzieht. Die Vegetation besteht aus einem Schnabelseggen-Ried mit Torfmoosen. Das Moor ist überwiegend als Sauer-Zwischenmoor einzustufen. Eine vollständige Überrieselung des Moorkörpers auf der gesamten Fläche ist nicht mehr gegeben. Trockenere Moorbereiche sind mit Birke bewaldet und in der Krautschicht bereits teilweise durch Pfeifengrasbestände gekennzeichnet. Die Quellaustritte beginnen heute weit unterhalb der ursprünglichen Quellspeisung etwa 60 Meter vom Westrand des Moores entfernt. Der östlich des Grabens F gelegene Moorteil ist oberflächlich -bis auf wenige Senken mit vitalen Torfmoospolstern- fast vollständig ausgetrocknet.

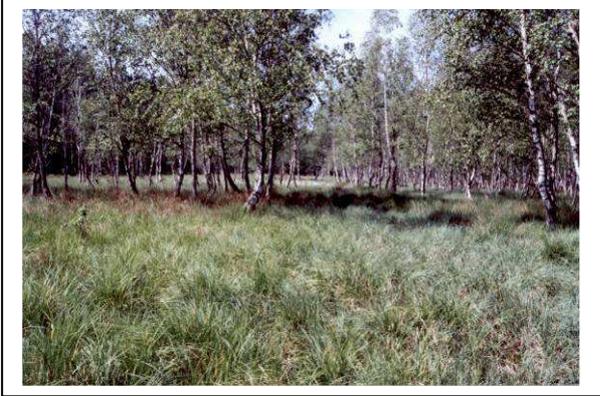
Foto 01: Trockengefallene Moorbereiche bewaldet mit Birke

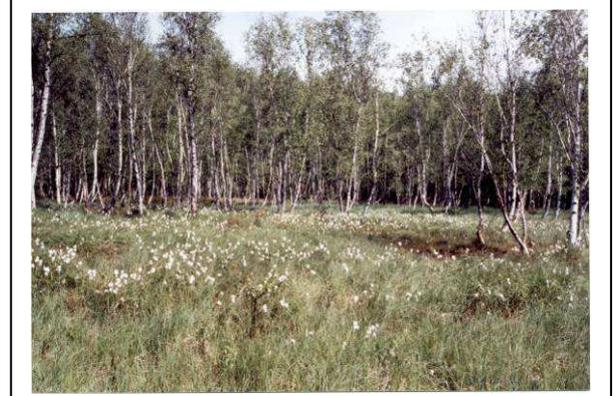
Foto 02: Schnabelseggen-Ried mit Wollgras-Aspekt

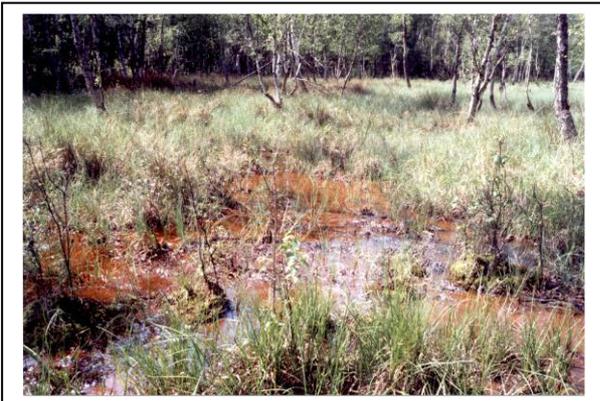
Foto 03: im Zentrum tritt Quellwasser aus

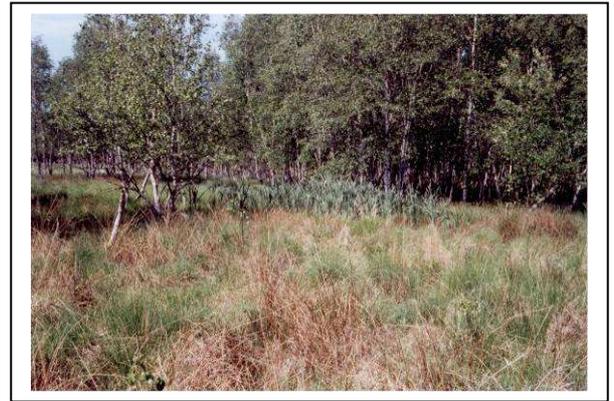
Foto 04: Graben E mit starkem Typha-Aufwuchs

- **Verfüllung der Gräben B und E** (Verhinderung von Gerinneabfluss durch Verfüllung der Gräben bzw. durch Kammerung mittels Schaltafeln (2,50mx1,25mx20mm))

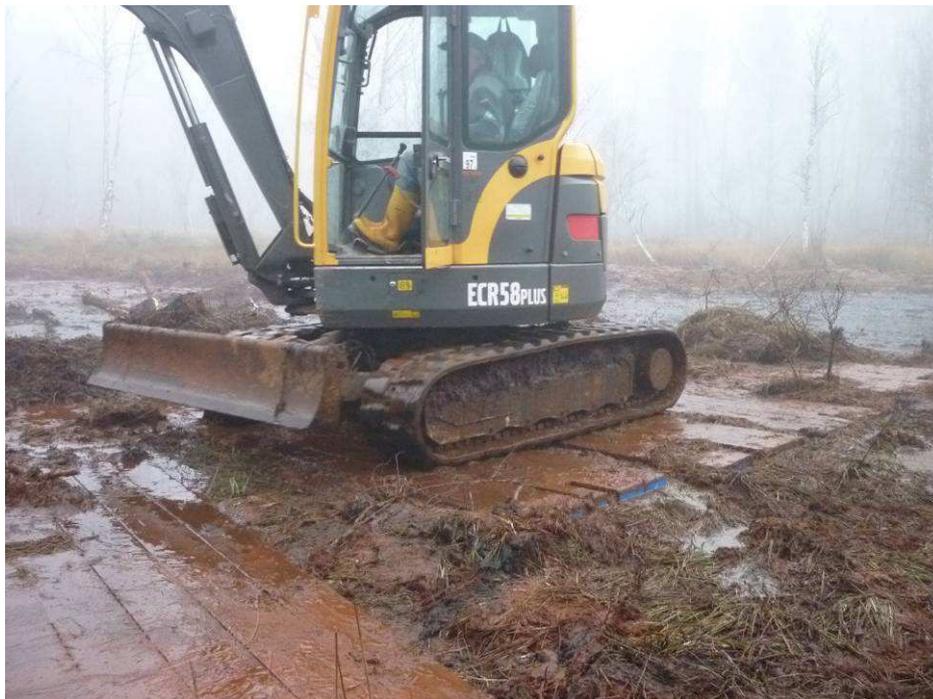
Foto 05: Bagger auf Baggermatratzen bei der Flachabtorfung

- **Zentrale Flachabtorfung auf ca. 3500 m²** (Abheben von 15 cm Torfoberfläche und Abtransport aus der Fläche)
- **Verfüllung Graben A** (Verfüllung mit dem Material aus der Flachabtorfung)

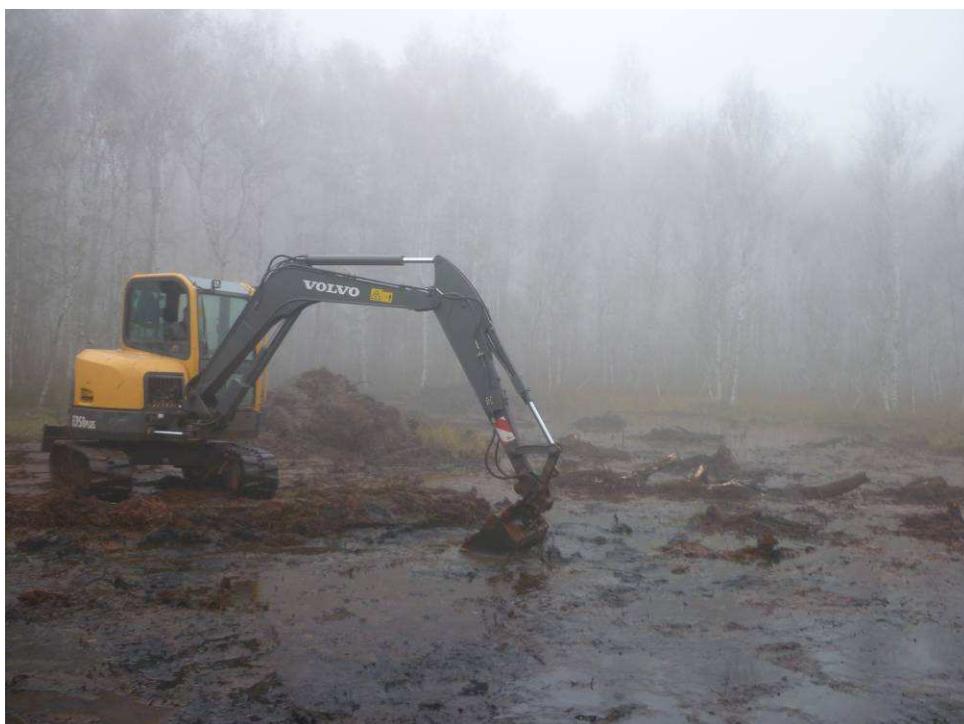
Foto 06: Baufortschritt der Flachabtorfung

- Flachabtorfung: statt 15 cm wurden 20 cm flach abgetorft, was die ursprünglich angesetzten 200m² auf 369 m³ erhöhte. Außerdem wurden die Grabenverfüllungen mit seitlich anstehendem, flach abzutorfendem Material leicht erhöht. Dies geschah, weil der Wasserrückhalt im Gebiet noch mehr als ursprünglich vorgesehen durch Grabenverfüllungen und Grabenkammerungen unterstützt werden sollte.
- Es wurde mehr Füllboden für die Grabenplombe am Graben H geliefert und eingebaut. Hier mußte zusätzlich der Seitengraben E leicht verwallt werden, um eine Umströmung der Spundwand zu verhindern. Außerdem sollte die Spundwand noch weiter verstärkt werden.

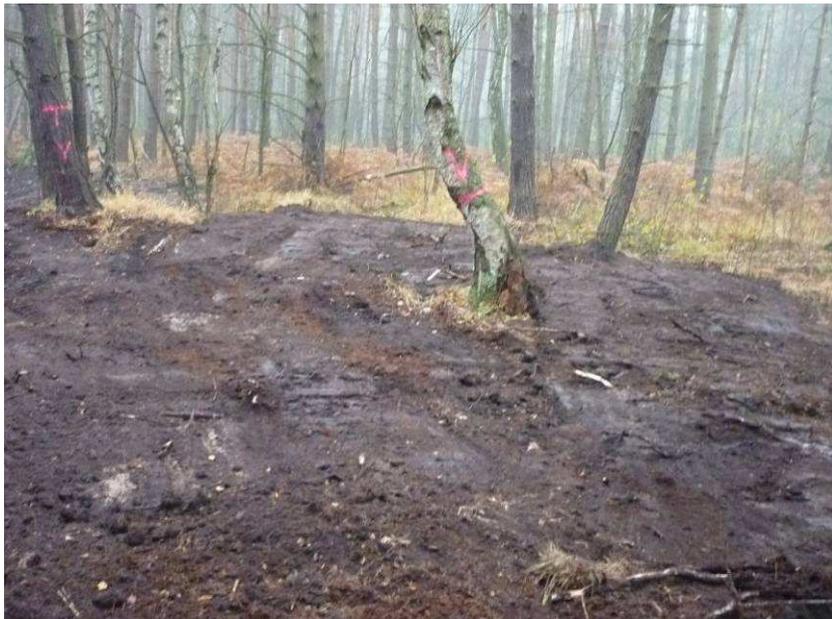
Foto 07: Grabenverfüllung durch seitlich anstehenden Boden und Material aus der Flachabtorfung

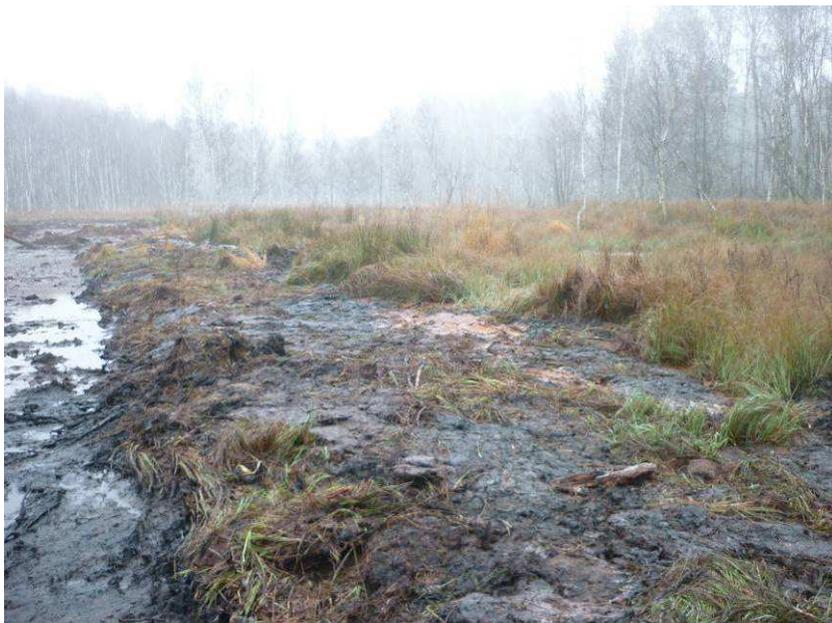
Foto 08: Verfüllung mit leichter Überdeckung des zentralen Entwässerungsgrabens im Moor (Graben B)

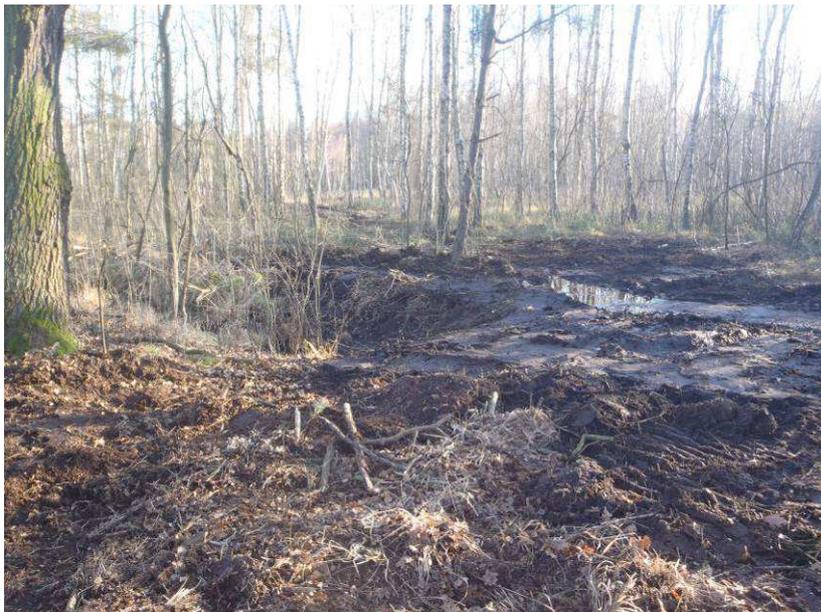
Foto 09: Kammerung der Ringgräben

- **Verfüllung der Gräben C, D und G** (Verhinderung von Gerinneabfluss mittels Kammerung bzw. Verfüllung je nach Wasserandrang)
- **Verplombung und Verfüllung des Grabens H** (Errichten einer doppelten Eichenstulpwand von 20m Länge am unteren Zusammenfluss der Gräben und Verfüllung mit bindigem Erdstoff, Umleitung des Abflusses über Graben F und die Verwallung in das unterhalb liegende Moor)

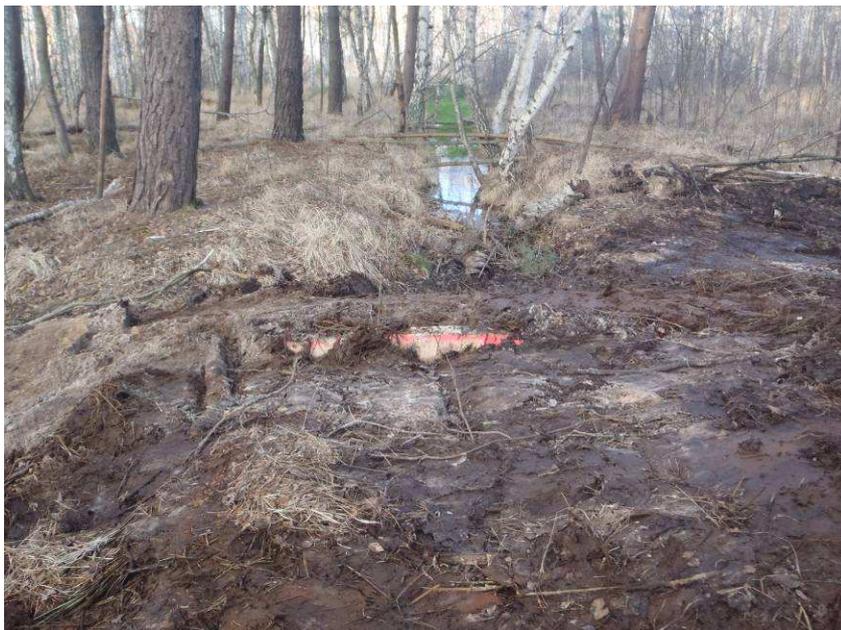
Foto 10: Kammerung der Ringgräben mit Pfahlreihe zur Unterstützung des Wasserrückhaltes

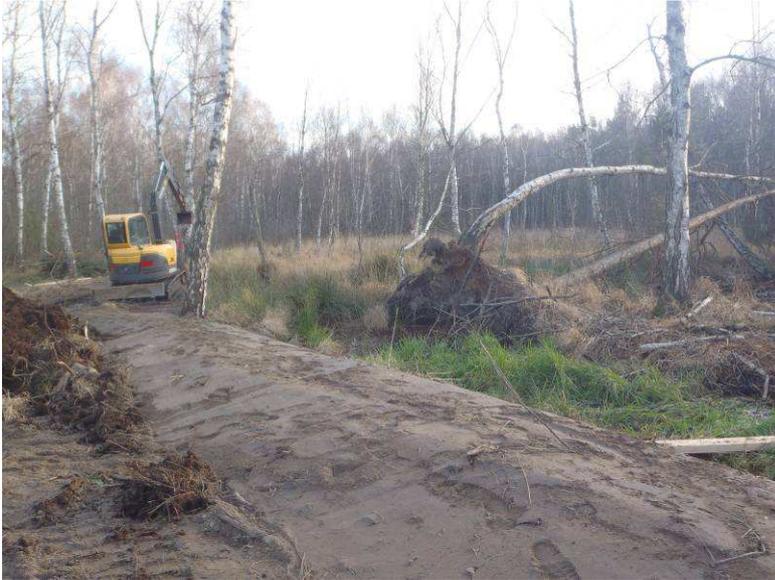
Foto 11: Verwallung mit bindigem Erdstoff zur Vorbeugung von Umströmungen an der Eichenstulpwand

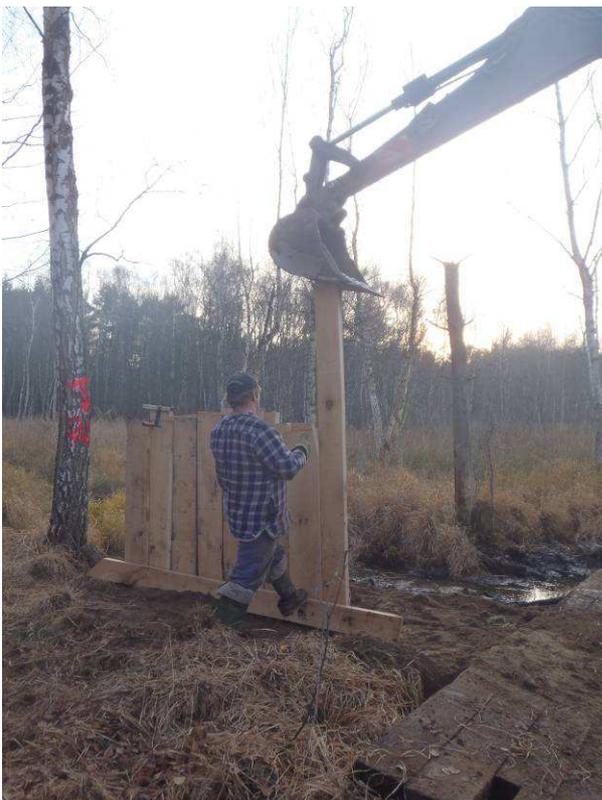
Foto 12: Eichenstulpwand in der Entstehung

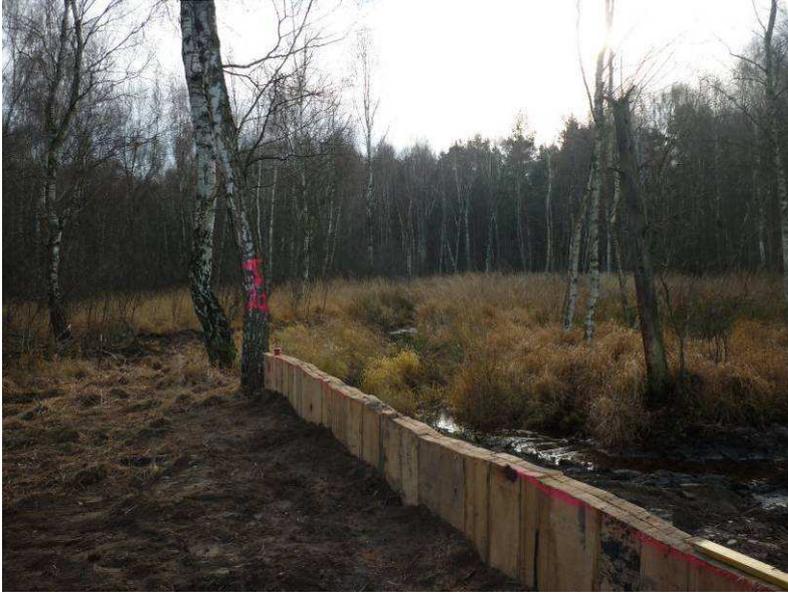
Foto 13: Fertige Eichenstulpwand
