## Projektsteckbrief:

### Elbdeichverstärkung im Landkreis Prignitz

### Ertüchtigung Deich-km 52,5 am Wilkens Brack Ortslage Mödlich

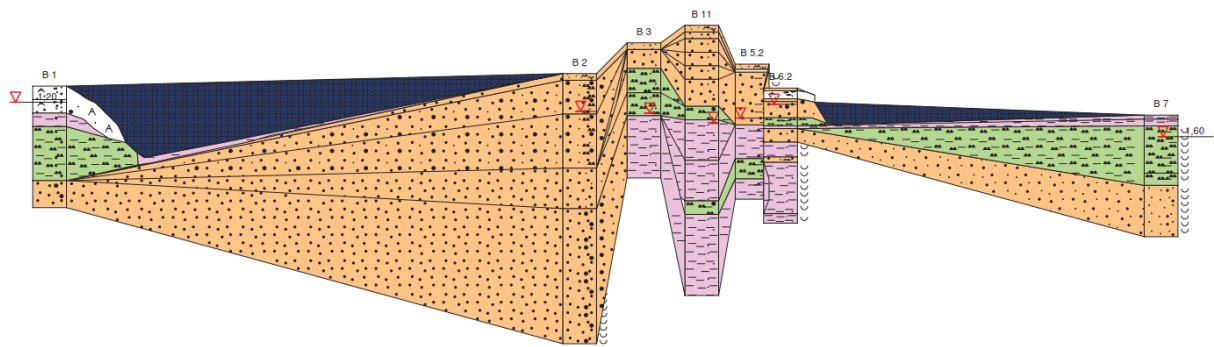
Abb. 2: Baugrundschnitt Querprofil 1 des Deiches

Die Baugrundschnitte zeigen einen stark heterogen aufgebauten Deichkörper, bei dem zahlreiche verschiedene bindige und sandige Bodenschichten in unterschiedlichen Tiefen und Mächtigkeiten anzutreffen sind. Es ist ein Deichaufbau mit schwach durchlässigen bis undurchlässigen Material erkennbar, dessen Konsistenz der Gutachter teilweise mit „weich“ bezeichnet hat. Die erkundeten Baugrundverhältnisse sind sehr wahrscheinlich Ursache für die Standsicherheitsprobleme des Deichabschnittes.

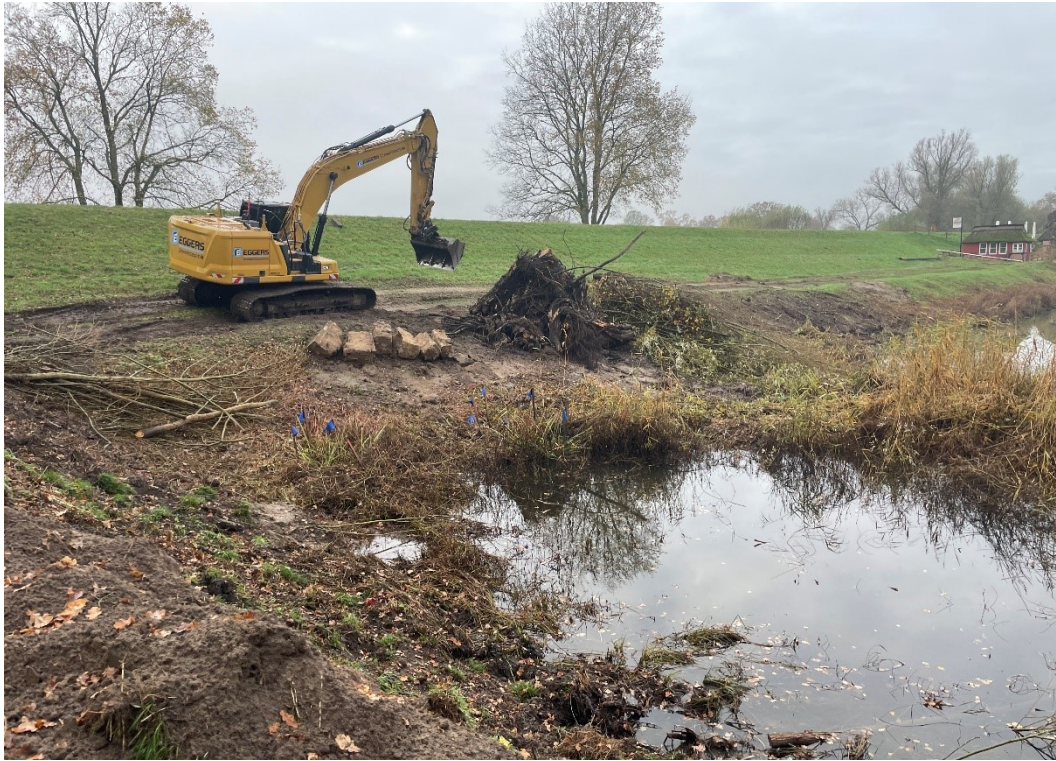
Abb. 7: Rückbau Betonfundament Berme;  
blaue Fähnchen: Sumpfschwertlilien und Röhricht (© K. Zedler, LfU W21, 12.11.2024)

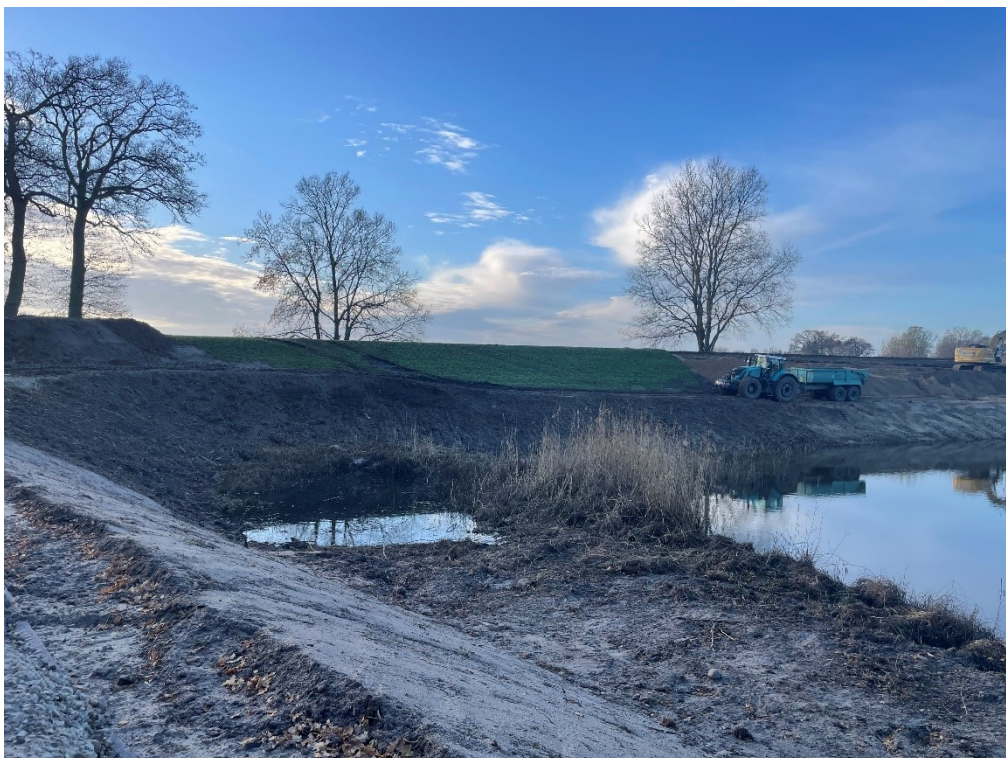
Abb. 8: Abtrag Altdeich, Station 0+000 bis 0+040 (© K. Zedler, LfU W21, 26.11.2024)

wurde der Altdeich gemäß Sollprofil abgetragen und für die bessere Verzahnung mit dem Neumaterial abgetreppt. Diese ersten Erdarbeiten fanden unter kampfmitteltechnischer Begleitung durch den KMBD statt, der neben zahlreichem Zivilschrott lediglich eine leere Hülse Flakmunition gefunden hat.

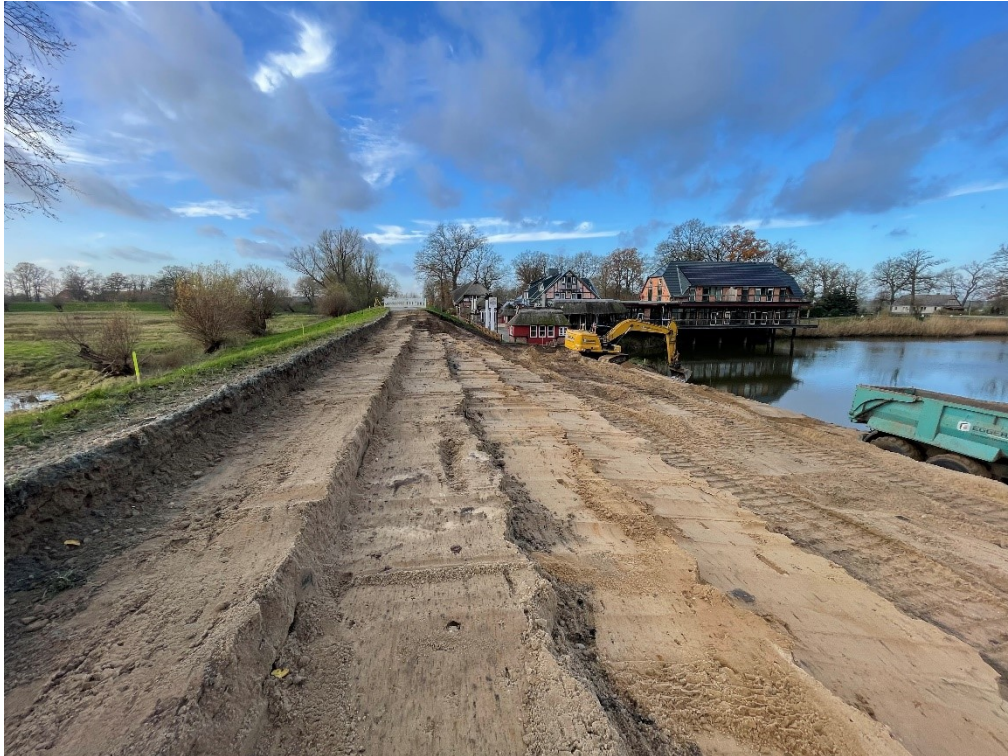
Abb. 9: Altdeich nach Abtrag und Herstellung Abtreppung (© K. Zedler, LfU W21, 26.11.2024)

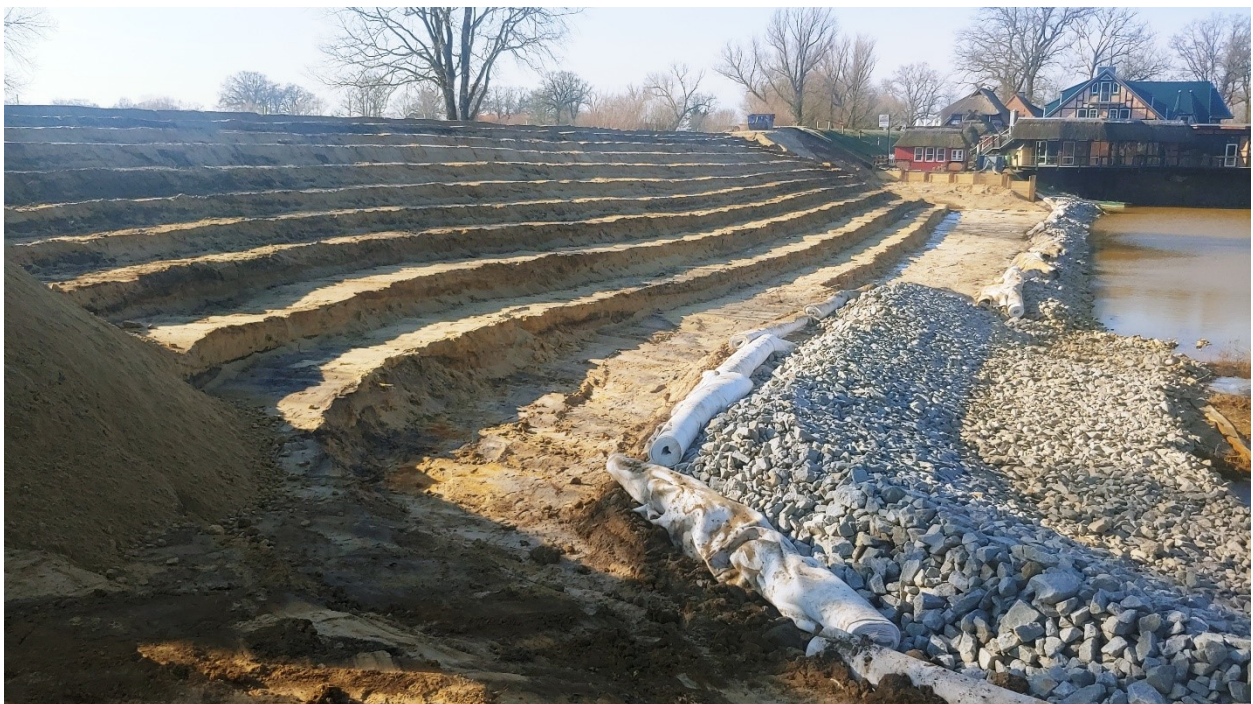
Abb. 10: Ruhende Baustelle; hohe Wasserstände und Frost verhindern die Fortsetzung der Arbeiten am landseitigen Deichfuß (© T. Habermann, LfU W21, 20.02.2025)

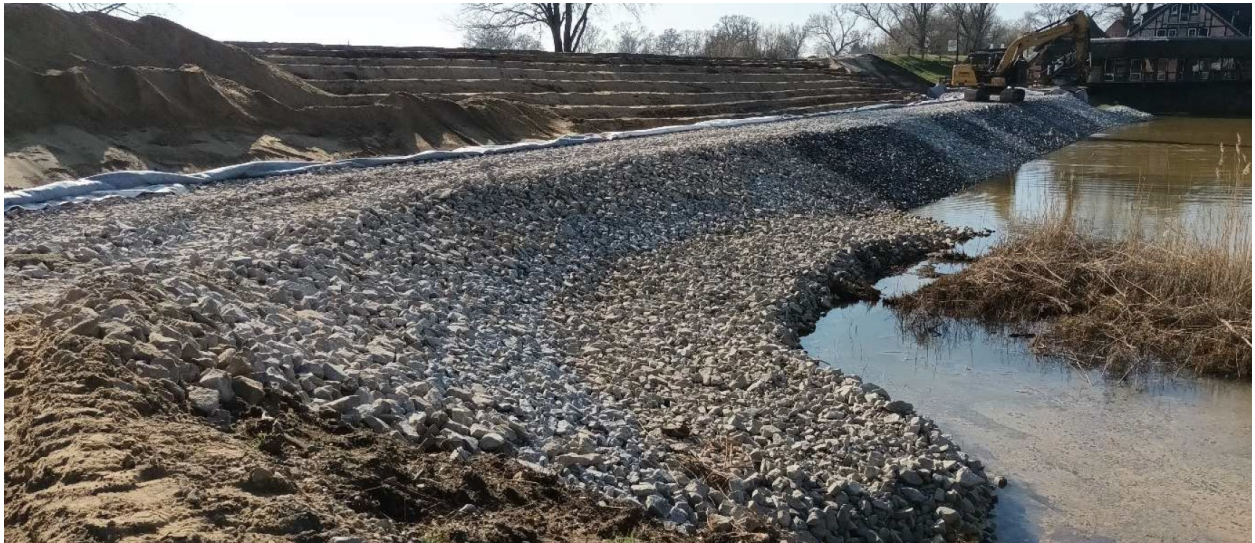
Abb. 11: Wasserbausteinschüttung (WBS) Berme fertiggestellt (© U. Ode, PPN ÖBÜ, 04.03.2025)

Nach Ende der Winterruhe wurden die Stützkörpersande unterhalb der Berme mit einer Neigung von 1:2 eingebaut und mit einem Wasserbausteingemisch (je 50% CP63/180 und CP90/250) in einer Stärke von 75 cm auf einem Geotextilvlies als Trenn- und Filterlage gesichert. Neben der Böschungsstabilisierung dient die Steinschüttung auch dem Wühltierschutz, v. a. gegen Biber. Die Abstützung der Steinschüttung erfolgt durch einen Sporn am Fuß der Böschung (Fußvorlage). Im Bereich der Berme wurde die Steinschüttung waagrecht fortgesetzt. Darüber wurde eine weitere Lage Geotextil (GRK 5) verlegt und darauf 20 cm Rasenschotter eingebaut und verdichtet (= Fahrberme). Die Berme wurde mit einer Breite von 3,50 m wiederhergestellt (vorher > 5 m). Zwischen Altdeich und Steinschüttung wurde zur besseren Absenkung des Sickerwassers im Deichkörper ein 75 cm mächtiges Filterprisma eingebaut.

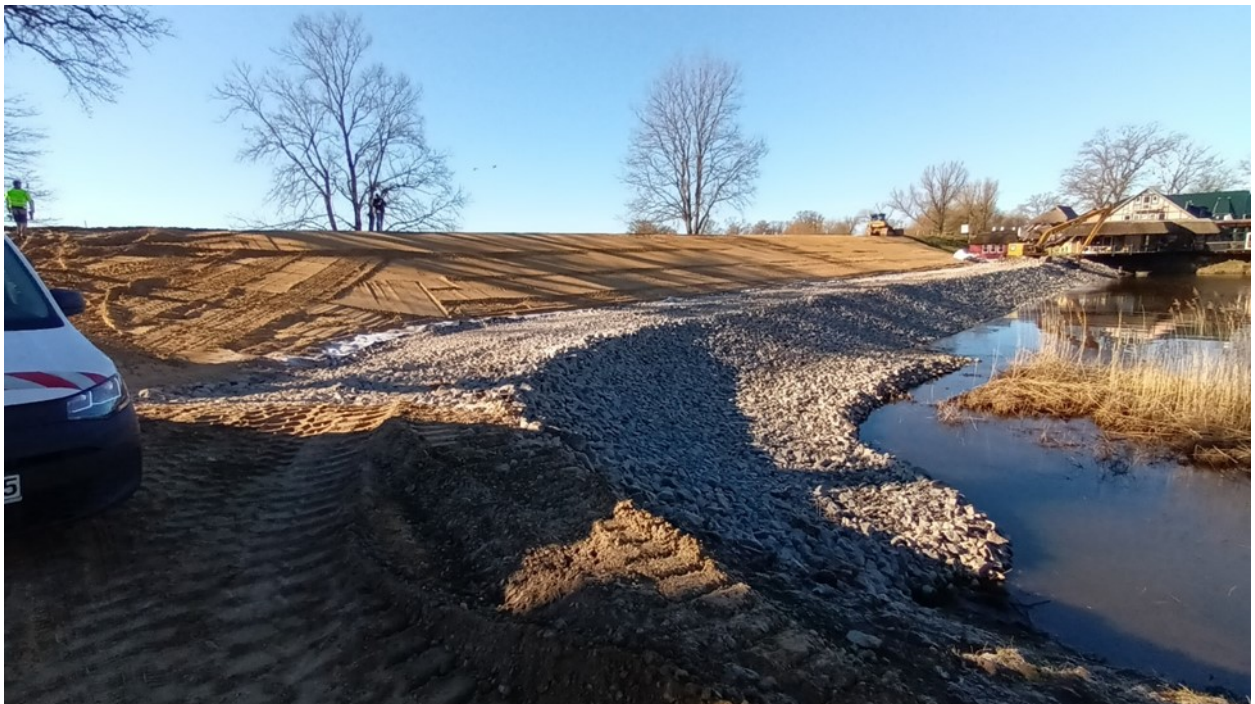
Abb. 12: Einbau Stützkörperschichten bis Deichkrone abgeschlossen (© U. Ode, PPN ÖBÜ, 17.03.2025)

In Richtung Deichkrone erfolgte der Wiederaufbau des Deiches durch Auftrag einer mindestens 1,5 m dicken Stützkörperschicht (Kiessand), welche an den abgetreppt profilierten Altdeich angeschüttet und verdichtet wurde. Anschließend wurde der Sandkörper mit 30 cm Oberboden überdeckt und mit begrünt. Auf der Deichkrone wurde ein 3 m breiter Deichverteidigungsweg angelegt, der 2,5% in Richtung Wasserseite geneigt ist. Dieser besteht aus einer unterhaltungsfreundlichen Spezialmischung von Sanden, Kiesen und Splitt in definierten Kornabstufungen sowie bindigem Material.

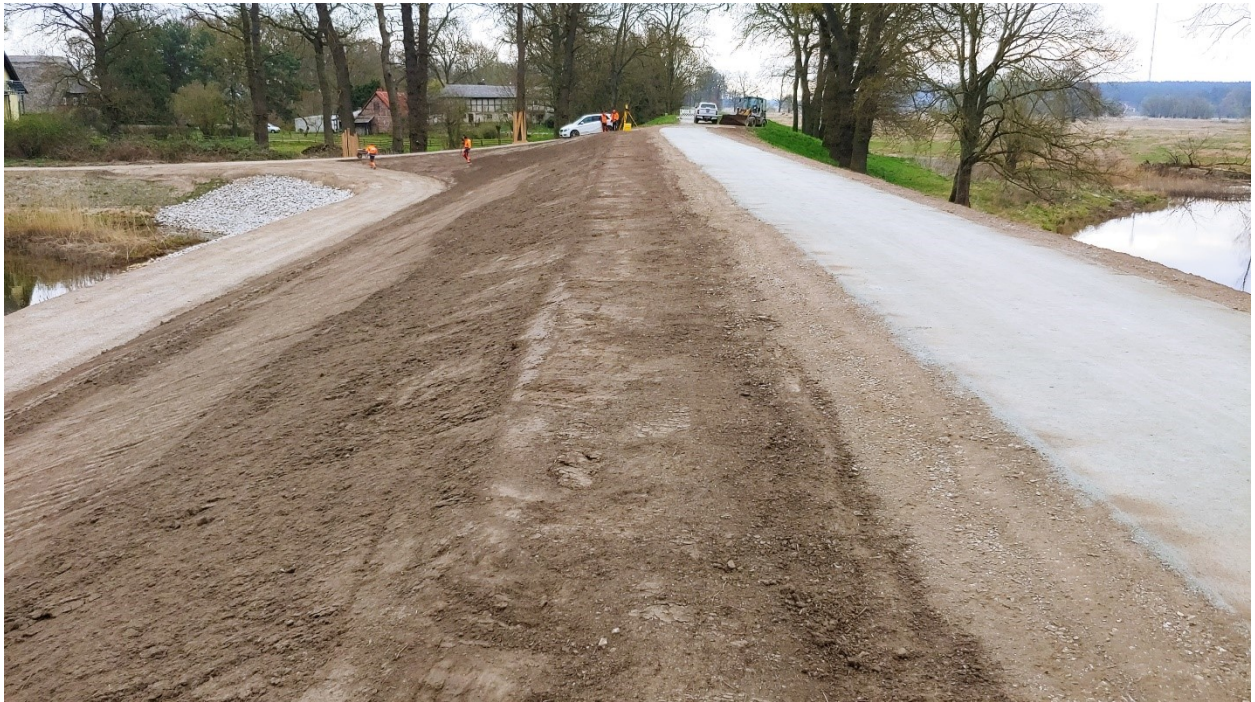
Abb. 13: Fertiggestellter Deich mit Deichverteidigungsweg auf der Deichkrone und beidseitigen Banketten; landseitige Deichschulter mit Überbreite für spätere Deicherhöhungen  
(© T. Habermann, LfU W21, 08.04.2025)

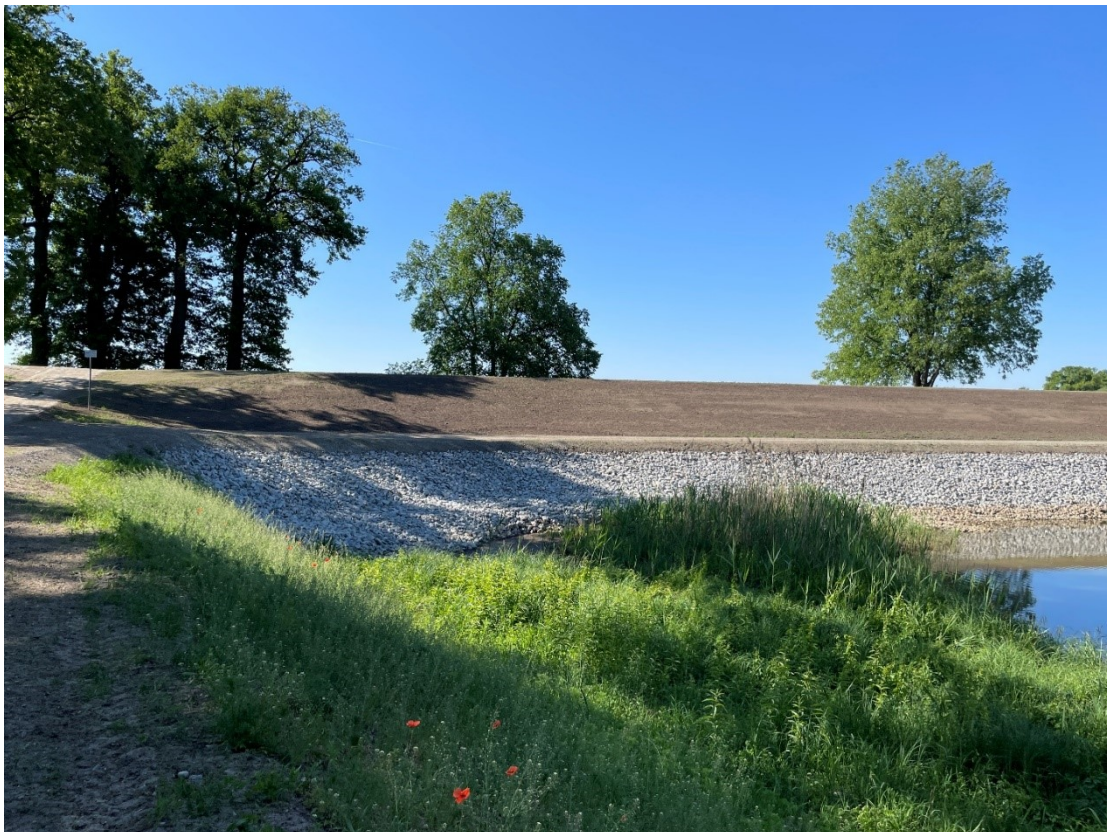
Abb. 14: Fertiggestellter Deich mit langsam auflaufender Ansaat (© K. Zedler, LfU W21, 13.05.2025)

Aufgrund der anhaltenden Trockenheit wurde der AN nach der Nassansaat angewiesen, den Deichabschnitt regelmäßig zu wässern, um bessere Startbedingungen für das Saatgut zu schaffen.
