Projektsteckbrief:

**Deichbau LK Uckermark, Teilobjekt 15 Polder A/B, Einlaufbauwerk „km 681,5“
Ersatzneubau des Einlaufbauwerkes im Bereich Stützkow als Vierfeldwehr**

Ortsangabe: Landkreis Uckermark, Stadt Schwedt/O., Polder A
Gewässer: Oder /
Projektträger: Landesamt für Umwelt, Ref. W21; Kontakt: W21@lfu.brandenburg.de
Baukosten: 6,60 Mio. Euro (brutto)

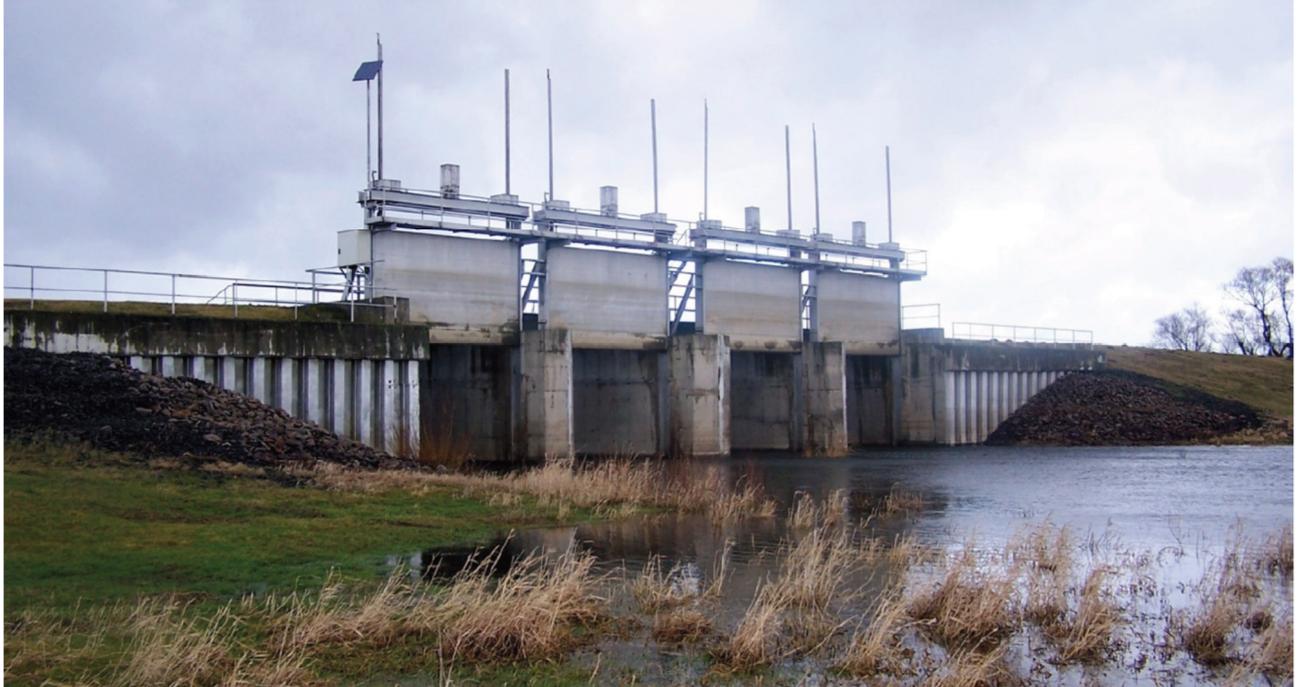
In den Jahren 1988 und 1991 wurden nur die vier nördlichen Einlauföffnungen des 1. Bauabschnitts realisiert. Der 2. Bauabschnitt wurde auf Grund der Wendezeit nicht realisiert. Das vorhandene Bauwerk ist in einem äußerst schlechten baulichen Zustand.

Nach nicht mal 30 Jahren Nutzungsdauer befand sich das Bauwerk schon wieder in sanierungsbedürftigem Zustand. 2006 wurden im Rahmen einer Vorplanung u. a. auch die Ursachen des schlechten baulichen Zustandes untersucht. Diese sind:

- Massive Eisangriffe
- Hydraulische Überlastung des Bauwerks (4 statt 10 Einlauföffnungen)
- Mangelhafte Qualität der Bauausführung (Betonqualität etc.)

Bild 1: Gesamtansicht Einlaufbauwerk km 681,5 im unsanierten Zustand (Foto: IBW)

Das Bauwerk weist insbesondere an den Pfeilern Schäden auf, die bei größeren hydraulischen Belastungen oder Eisgang die Stand- und Betriebssicherheit der gesamten Anlage gefährden. Die Pfeiler bestehen aus unbewehrtem Beton, so dass aufgrund der gravierenden Schäden nur ein Neubau der Pfeiler in Frage kommt. Aus dem Neubau der Pfeiler resultiert die Notwendigkeit, den Brückenüberbau zu erneuern. Die Brücke dient der durchgehenden Befahrbarkeit der Deichkrone entlang der Oder, welche für die Deichverteidigung, für Pflegemaßnahmen und für die Eisabwehr erforderlich ist. Vor dem Hintergrund des sparsamen Umganges mit öffentlichen Finanzmitteln und des geringen Alters des Bauwerkes (Baujahr 1991) war es vorgesehen, dass die Betonbauteile der Seitenwände und die Sohle des Tosbeckens erhalten und erneuert werden, da an diesen Bauteilen gemäß der im Rahmen der Vorplanung durchgeführten Betonbeprobungen aus dem Jahr 2006 keine

Bei dieser Trockenlegung des Bauwerkes wurde eine bislang nicht bekannte Ausweitung der Risse im Beton festgestellt, aufgrund dessen neben den normalen Betonuntersuchungen auch eine Untersuchung hinsichtlich des Vorliegens einer Alkali-Kieselsäure-Reaktion (AKR) angeordnet wurde. An den Bohrkernen wurde AKR (Alkali-Kieselsäure-Reaktion) und teilweise eine SEB (späte Ettringitbildung) festgestellt. Lediglich an der rechten (nördlichen) Seitenwand des Tosbeckens und am südlichen Brückenwiderlager (welches aber aus statischen Gründen ohnehin erneuert werden muss) wurde keine AKR festgestellt. Diese Bauteile wiesen aber ebenfalls eine Vielzahl von Rissen auf.

Mit dem Gesamtschadensbild wurde deshalb das ursprüngliche Sanierungskonzept verworfen und der Ersatzneubau des EBW681 angeordnet. Das Bauwerk wurde deshalb bis auf die Gründung komplett abgetragen und in den alten Außenabmessungen neu errichtet. Die Hauptabmessungen wie: Fachbaumhöhe, UK Brücke, Länge der Pfeiler, Länge und Tiefe des Tosbeckens wurden dabei nicht verändert.

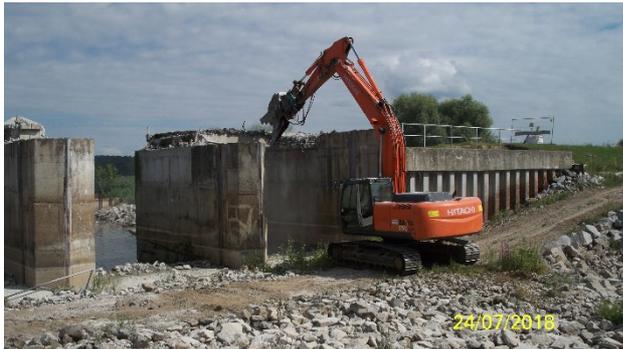
Bild 2: Abriss Altes Bauwerk

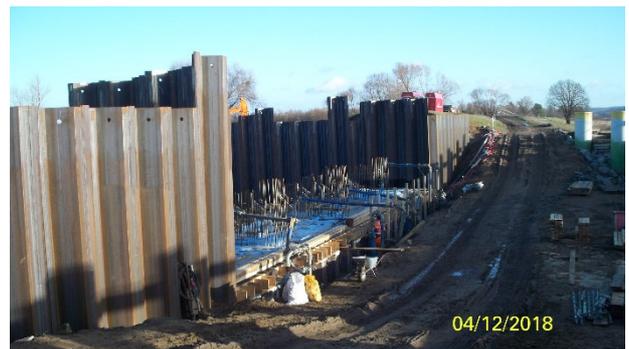
Bild 3: Betonage Fachbaum Neues Bauwerk

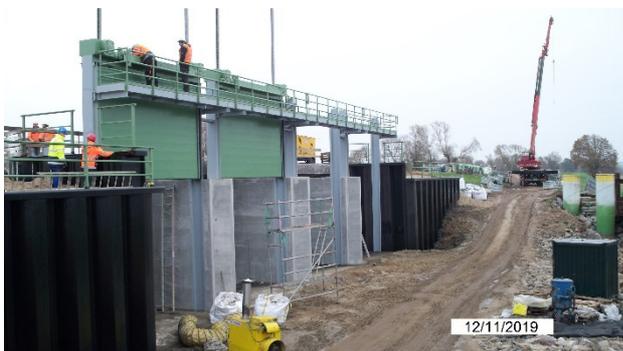
Bild 4: Montage der Schütztafeln

Für den Verschluss der Durchlässe sind Einzelschütztafeln hergestellt, die an senkrechten Zahnstangen abgesenkt und gezogen werden können. Zur elektrischen Betätigung und Bedienung der Anlage wurde ein Stromanschluss zum Bauwerk hergestellt. Zusätzlich haben die Antriebe eine abnehmbare Handkurbel bzw. ein Handrad für den Notbetrieb erhalten.

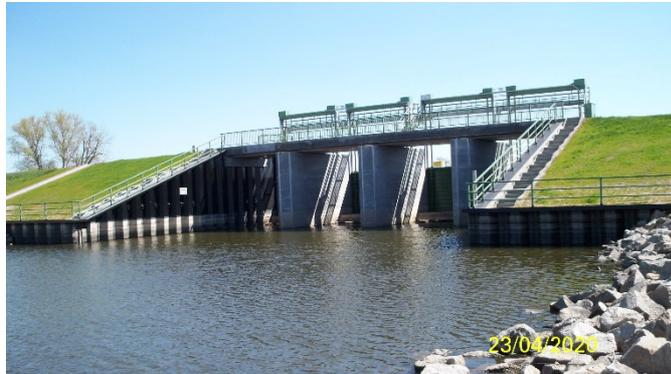
Bild 5: Neues Bauwerk – polderseitig
 Ansicht Tosbecken und Nachlaufsicherung
