Aufwertung des Unterwassers der Staustufe Hohenofen / Dosse 2019

Gewässerunterhaltungspflichtiger: LfU Referat W24

Ausführung: Wasser- und Bodenverband Dosse-Jäglitz

Bautechnische Begleitung: LfU Referat W22 Bauprüfstelle

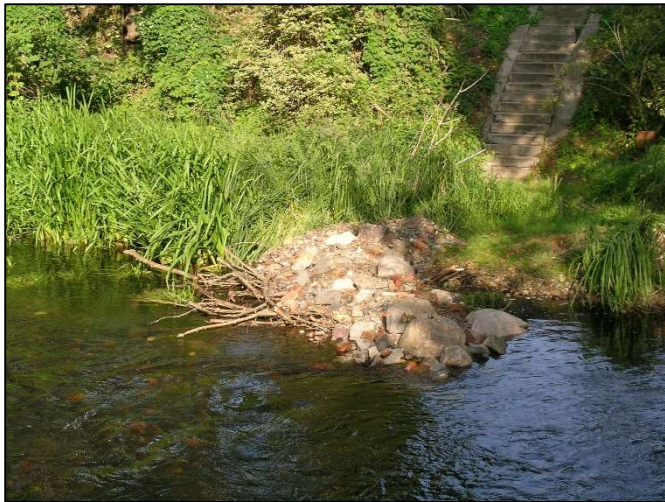
Eine von drei Bühnen im Bau (links oben)

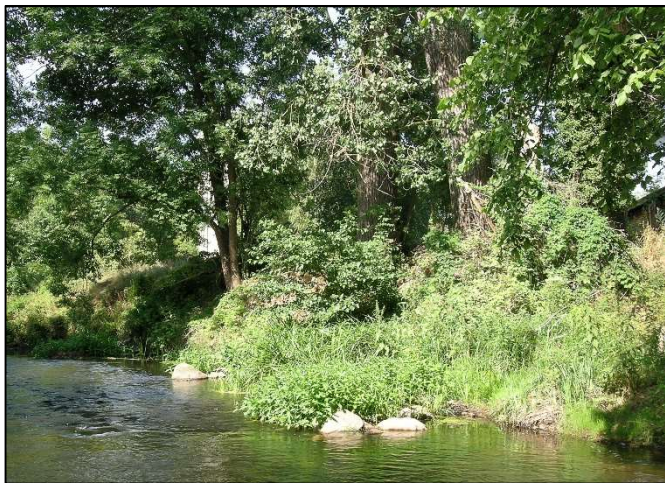
Fischunterstände (links unten)
