Gewässerunterhaltungspflichtiger: LfU Referat W24

Bautechnische Beratung: LfU Referat W22 - Bauprüfstelle

Ausführung: Wasser- und Bodenverband Dosse-Jäglitz

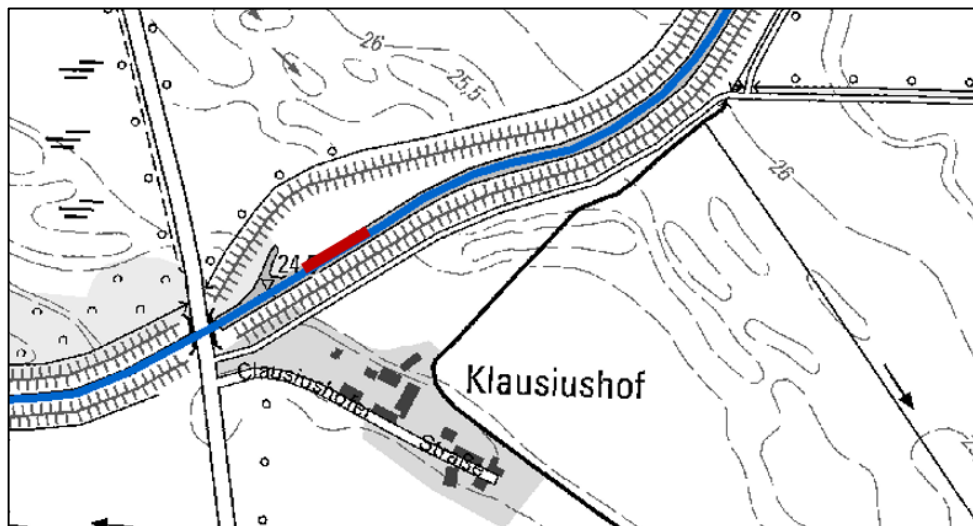
oben links: Einbau von drei Stangenholz­bündeln.

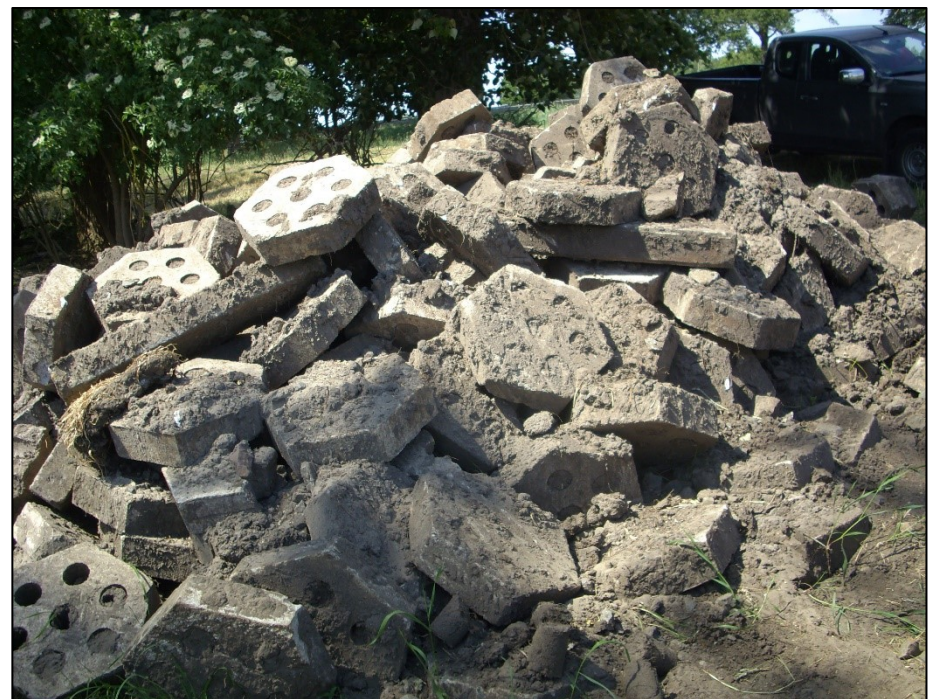
mittig rechts: Auftriebssicherung für Stangenholz­bündel aus Rasengitter­platten.

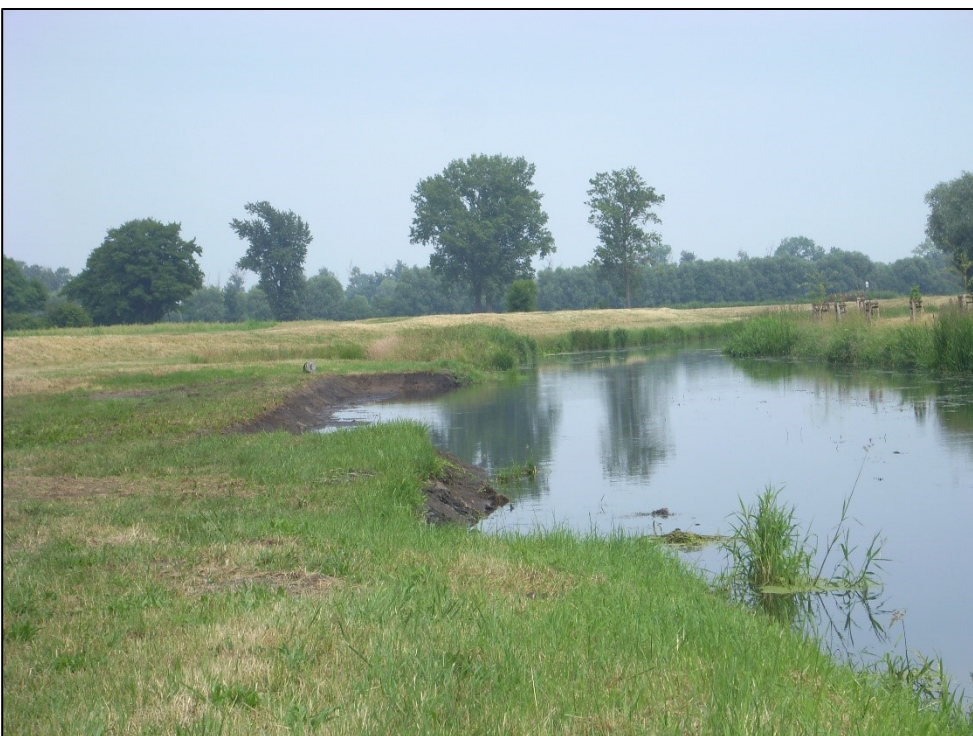
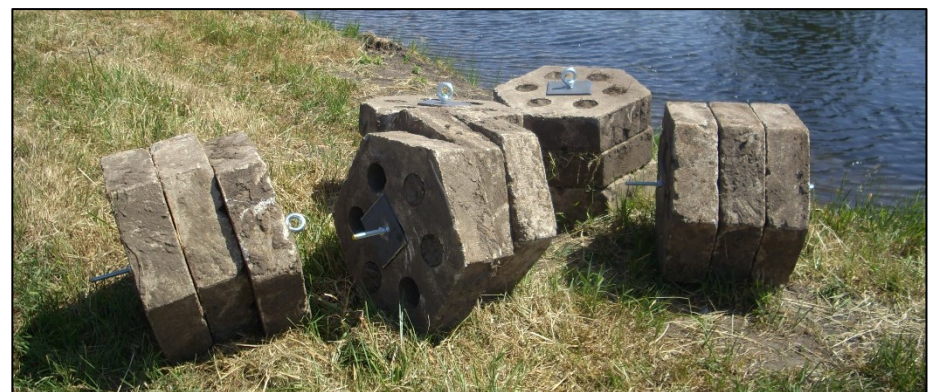
unten rechts und links: Frisch fertiggestellte Bermen auf 50 m Böschungslänge bei einem Wasserspiegel zwischen MW und MNW.
