Neue Jäglitz Struktureinbauten mit Totholz aus Windbruch 2014 und 2018

Gewässerunterhaltungspflichtiger: LfU Referat W24

Ausführung: Wasser- und Bodenverband Dosse-Jäglitz

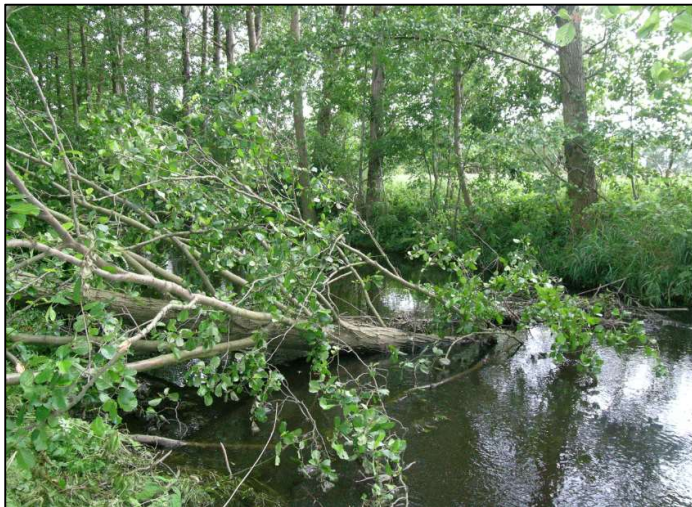
Windbruch-Beispiel (links oben)

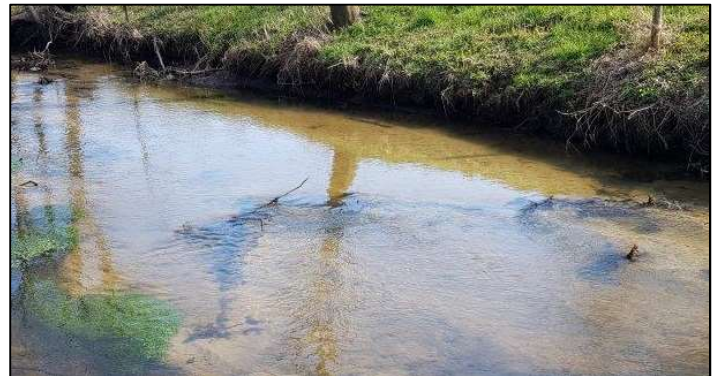
V-Struktur auf Sohle eingebaut
(rechts oben)

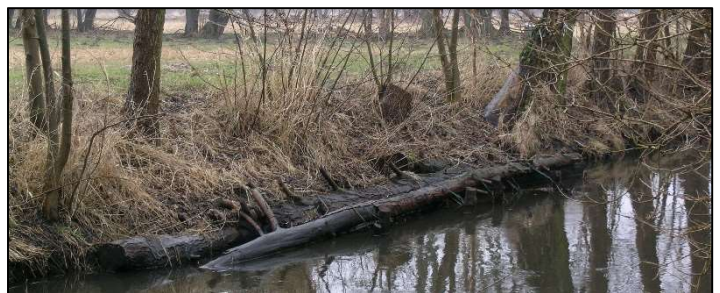
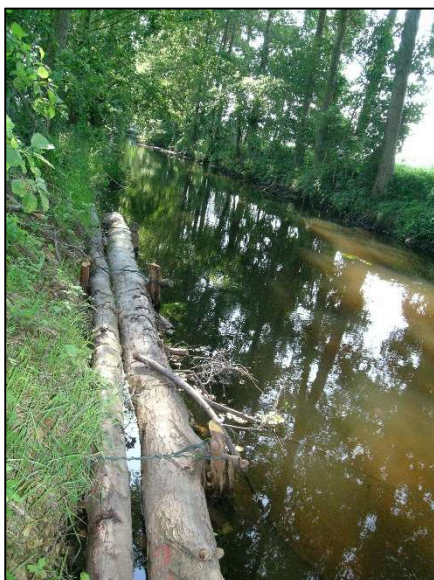
Stammpyramiden am Böschung-
fuß (links unten und rechts Mitte)

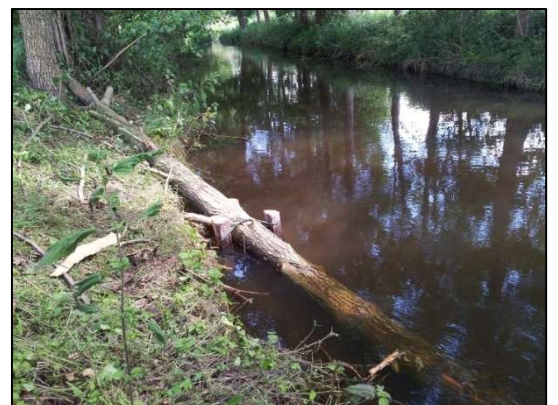
Einzelstamm (rechts unten)
