Gewässerunterhaltungspflichtiger: LfU Referat W24

Ausführung: Wasser- und Bodenverband Dosse-Jäglitz

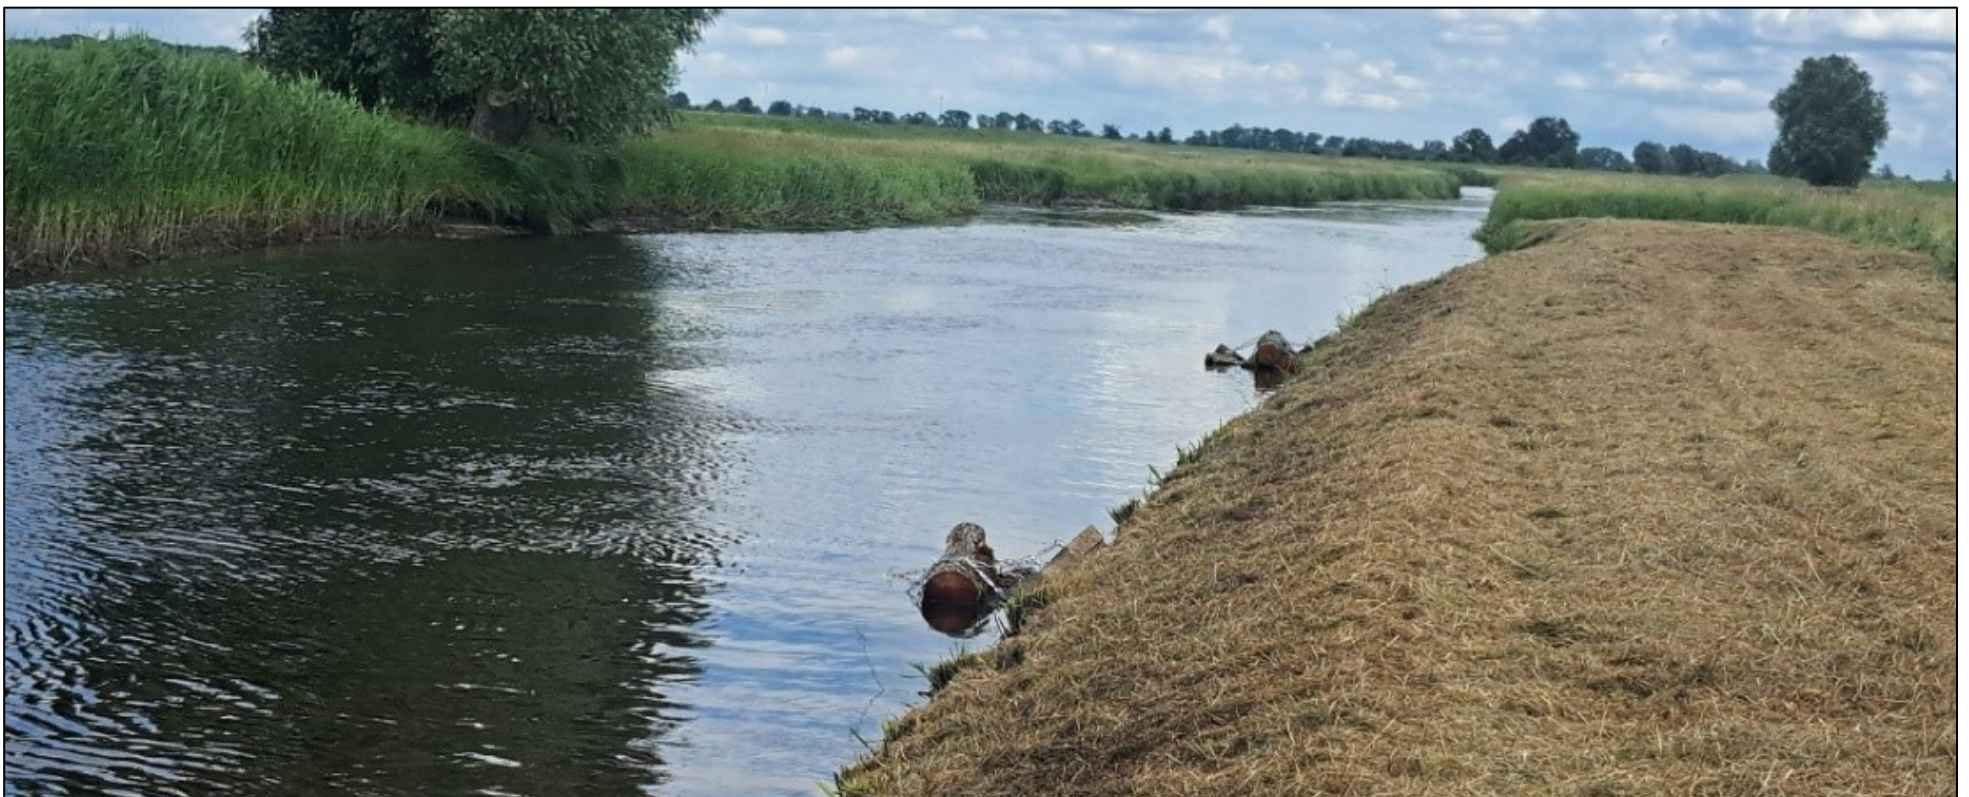
Zwei von zehn Stammholzbindeln, die am Böschungsfuß eingebaut wurden.

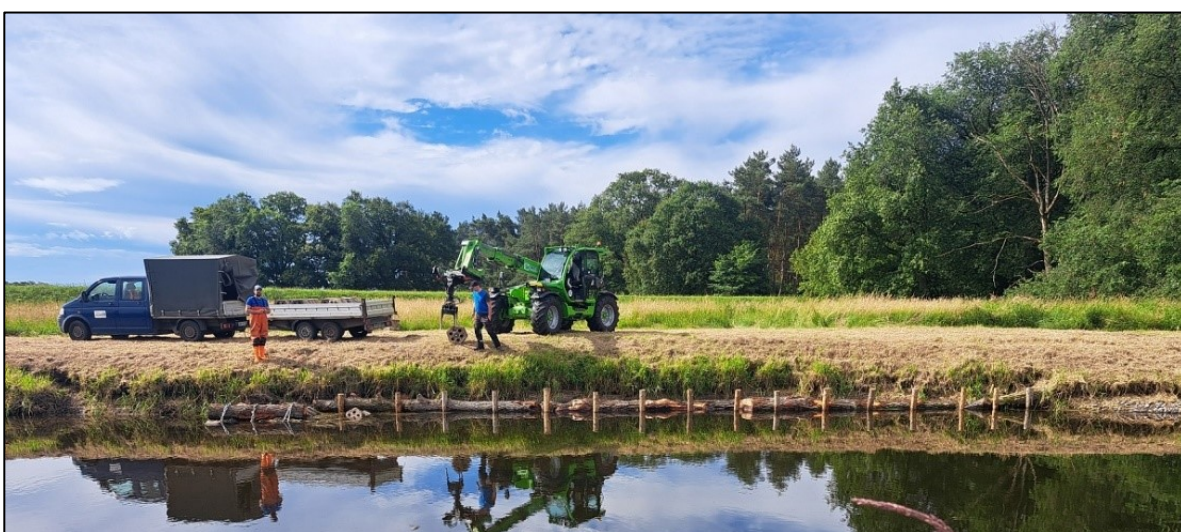
Mitte links: Stammreihe in Böschungskolk

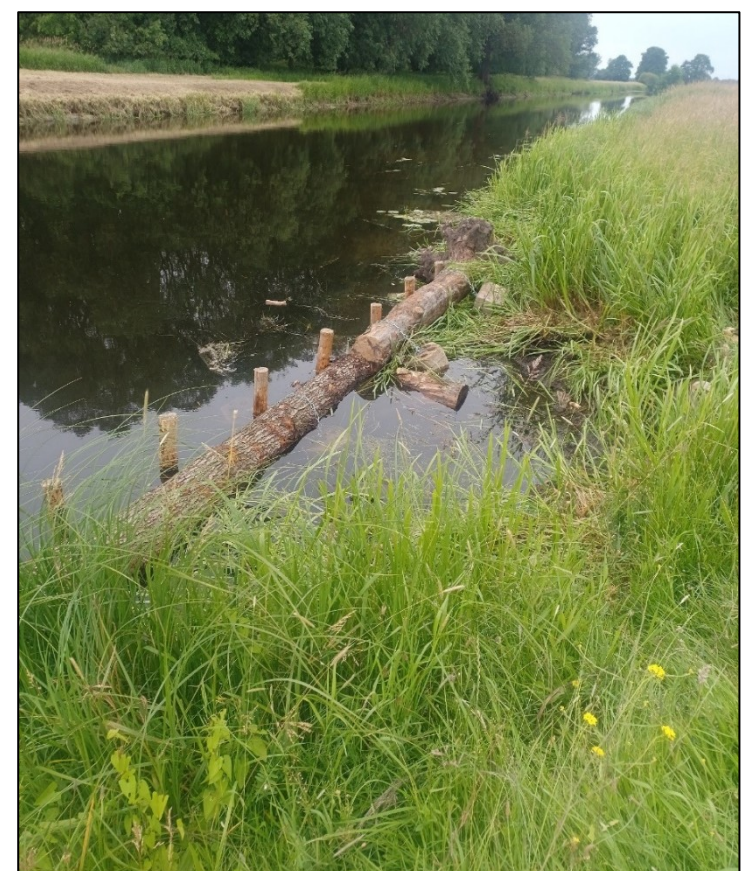
rechts: Stämme mit Wurzelstubben in Böschungskolk

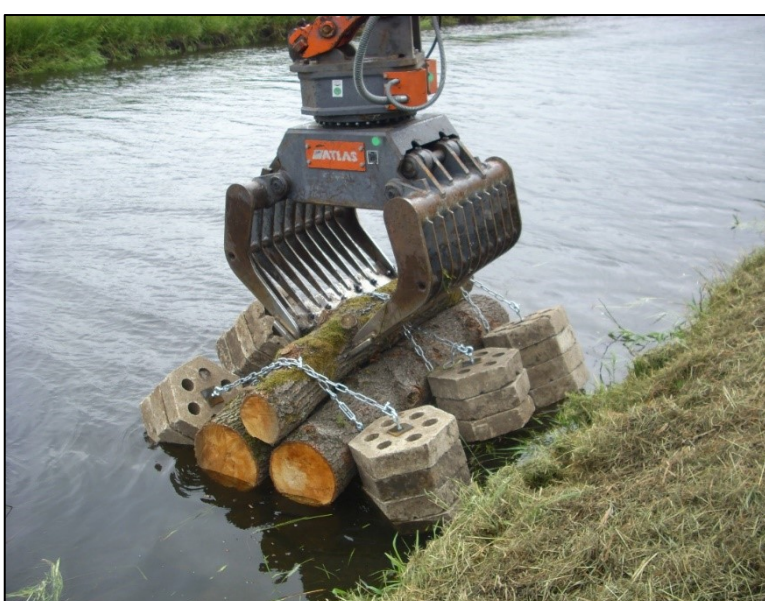
unten links: Einbau Stammholzbindel mit Ankersteinen. Diese wurden aus Rasengitterplatten, die aus der Dosse aufgenommen wurden, gefertigt.
