Managementplan für das FFH-Gebiet „Der Loben“

Kurzfassung

Managementplan für das FFH-Gebiet „Der Loben“
Landesinterne Nr.: 81, EU-Nr.: DE 4447-303

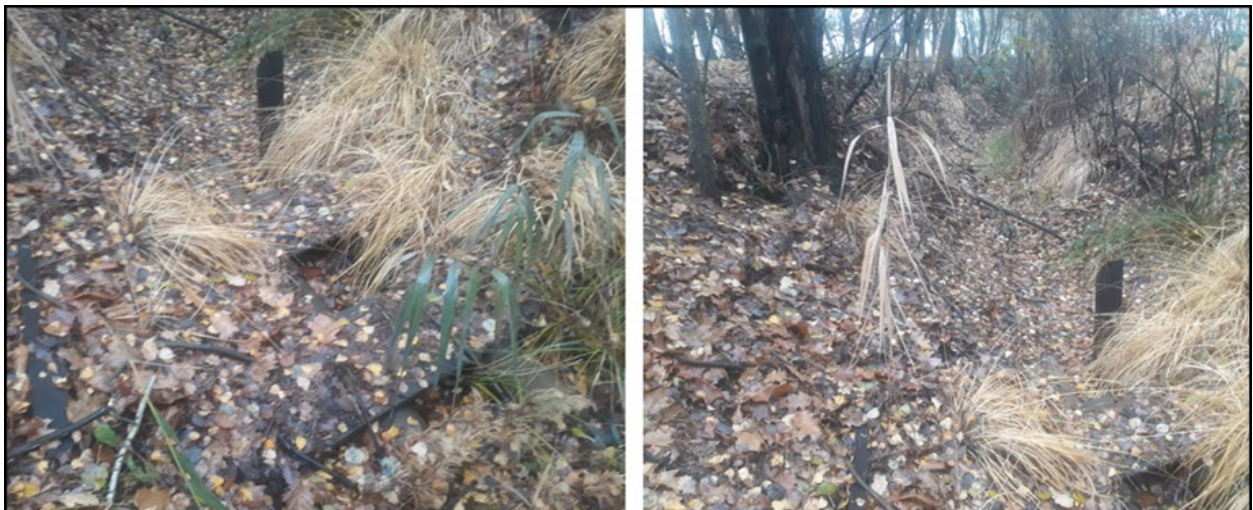
Abb. 2: Mögliche Reste eine Holzwehrs im Lobengraben (Dost, 16.11.2019)

Laut Quellen hat es zumindest zeitweise ein Lobenwehr (4447SOPPP_001) gegeben (PASSIN 2002, PNS 2014). Holzreste konnten an dieser Stelle aufgefunden werden, allerdings keine Wehranlage. Hier wird die Neuerrichtung des Holzwehrs (Maßnahmen-Code **W141**) empfohlen. Eine Sanierung dieses Wehrs würde einen weiteren Wasserrückhalt im Gebiet fördern. Um die Bewirtschaftung der östlich des Lobenmoors gelegenen Flächen zu sichern, wäre ein steuerbares Wehr vorteilhaft. Zu Beginn einer Trockenperiode (Mitte Frühjahr) könnte das Wehr über den Sommer bis in den Herbst geschlossen werden, um den Wasserrückhalt im Gebiet zu unterstützen. In Zeiten höherer Niederschläge (Winter) wäre eine Steuerung abzustimmen, so dass überschüssiges Wasser unter Berücksichtigung der Bewirtschaftung der Felder (wie gegenwärtig) in den Floßgraben entwässern kann. Zur Festlegung der Einstauhöhe des Wehrs wäre die Vermessung eines Querschnittsprofils erforderlich. Weiterhin sind im Vorfeld Abstimmungen mit Flächeneigentümern im Mündungsbereich des Lobengrabens in den Floßgraben zu treffen. (ECOSAX GmbH 2019)

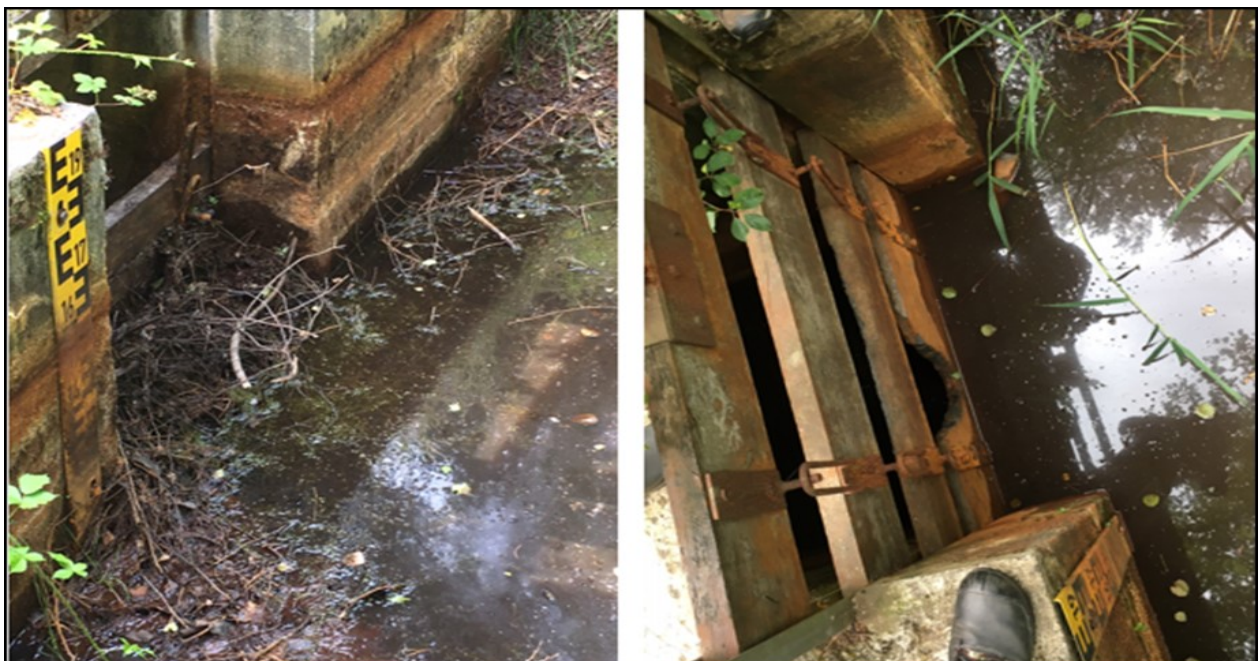
Abb 4: Defekte Wehre am Pegel P2 (linke Seite: fehlende Holzbretter im oberen Teil) sowie am Pegel P3 (rechte Seite: Loch im Brett sowie mehrere offene Elemente) (ECOSAX GmbH 2019)

Die Wehre am Pegel P2 (4447SOPPP_002) und Pegel P3 (4447SOPPP_003) weisen Defekte auf (siehe Abb. 12). Der Wasserstand am Pegel P2 ist nachweislich konstant, sodass die beschriebene Sanierung der Holzelemente (Maßnahmen-Code **W142**) als Vorschlag zur Sicherung zu interpretieren ist. Die Löschwasserentnahmestelle soll zwingend erhalten bleiben.

Das Floßgrabenwehr (4447SOPPP_004) weist ebenfalls Sanierungsbedarf auf (Maßnahmen-Code **W142**): Hier droht das Abreißen der Aufzugsorgane, so dass zurzeit keine Stellhandlungen vorgenommen werden können. Bauliche Instandsetzungen/Abriss müssen in Abstimmung und Genehmigung mit der unteren Wasserbehörde erfolgen (schriftl. Mitt. KAUSSOW 2020).

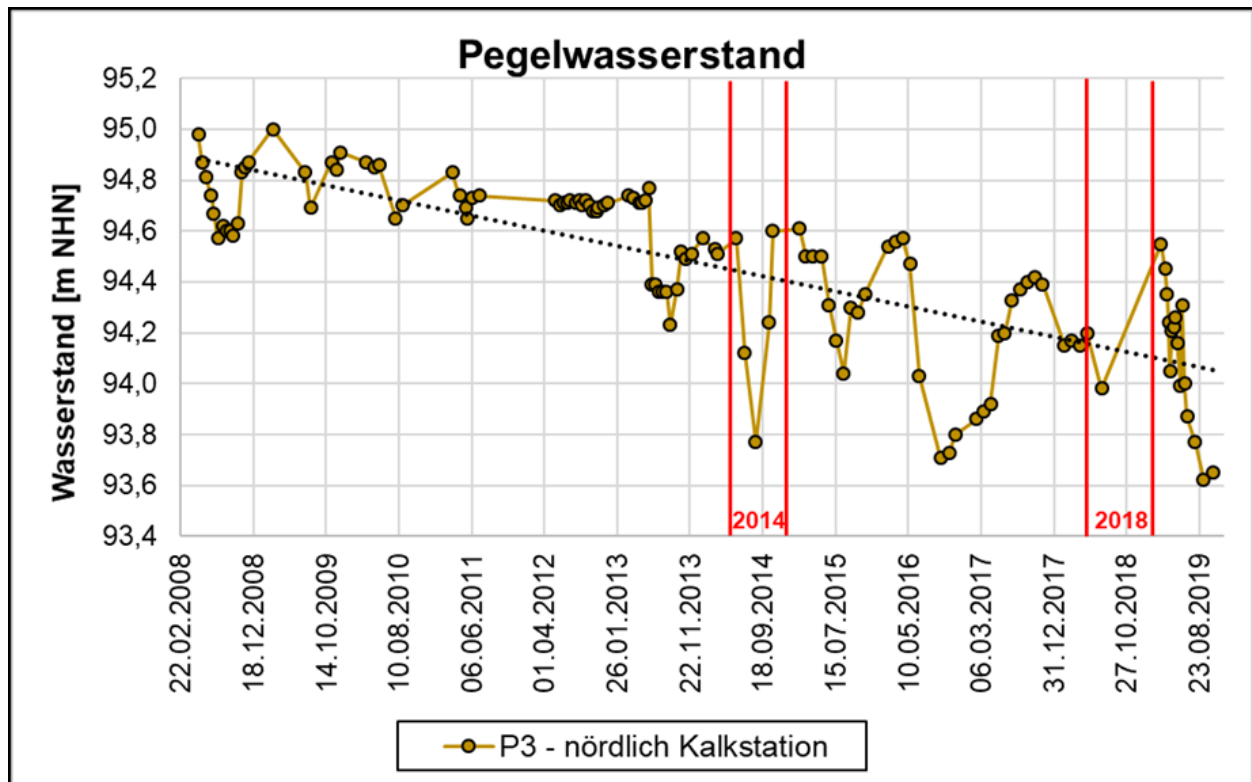
Abb. 5: Pegelwasserstand der Pegellatte P3 von 2008 bis 2019. Erkennbar ist das stark signifikante Absinken des Wasserstandes zwischen 2008 bis 2019. Die roten Bereiche stellen die Trockenjahre 2014 und 2018 dar. (ECOSAX GmbH 2019)

Für Pegel P3 wurde ein stark signifikant fallender Wasserstand (Mann-Kendall Test, Defizit im Sinne des Wasserhaushaltes, siehe Abb. 5) nachgewiesen, wobei hier auch auf das Trockenjahr 2018 sowie dem trockenen Sommer 2019 hingewiesen werden muss. Hauptursache des stark signifikanten Absinkens des Wasserstandes wird im Defekt des Wehrs selbst gesehen. Die Holzbalken wurden möglicherweise durch Biberaktivität beschädigt. (ECOSAX GmbH 2019, schriftl. Mitt. DOST 2020). Eine Sanierung erscheint erforderlich (Maßnahmen-Code **W142**).
