Managementplanung Natura 2000 im Land Brandenburg

Managementplan für das Gebiet "Unteres Rhinluch - Dreetzer See" und "Unteres Rhinluch - Dreetzer See Ergänzung"

Managementplan für das Gebiet "Unteres Rhinluch – Dreetzer See" Landesinterne Melde Nr. 257, EU-Nr. 3240-301 sowie Managementplan für das Gebiet "Unteres Rhinluch – Dreetzer See Ergänzung" Landesinterne Melde Nr. 679, EU-Nr. 3142-301

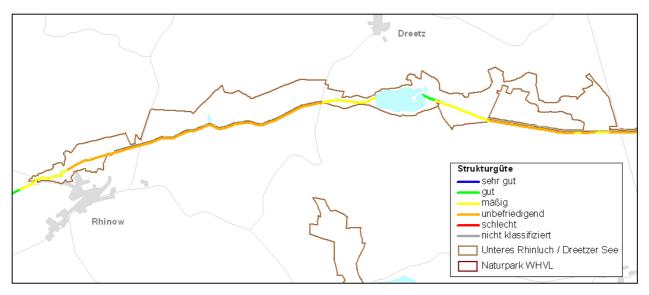
Abbildung 1: Ergebnisse der Strukturgütekartierung von 2010 innerhalb des FFH-Gebiets "Unteres Rhinluch – Dreetzer See"

Der Gewässerlauf zwischen dem Dreetzer See und dem Verteilerwehr A I bei Neugarz ist anthropogen begradigt und ausgebaut. Der Fluss ist nahezu im gesamten Verlauf im rechten und linken Randbereich eingedeicht und weist eine komplette Strukturarmut auf. Die im Umland befindlichen landwirtschaftlichen

Nutzungen sind tieferliegend als der Gewässerlauf des Rhins. Die ökologische Durchgängigkeit ist von den zwei vorhandenen Wehren restriktiv beeinflusst. Das Verteilerwehr Altgarz dient der Aufteilung des Abflusses des Rhins in den Bültgraben und den Mühlenrhin. Die Strukturgüte der Abschnitte unterhalb des Wehres Dreetz ist überwiegend unbefriedigend. Im Mündungsbereich zum Dreetzer See erfolgt für den Rhin auf ca. 500 m eine gute Bewertung (BIOTA & IHU 2012).

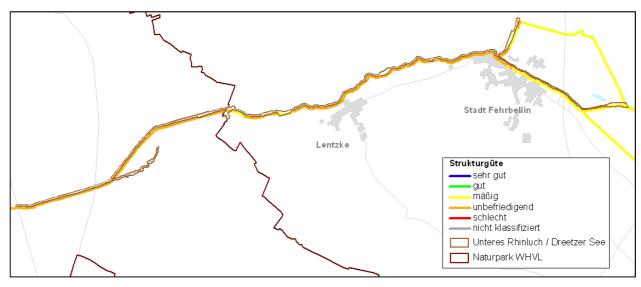
Abbildung 2: Ergebnisse der Strukturgütekartierung von 2010 innerhalb des FFH-Gebiets "Unteres Rhinluch – Dreetzer See Ergänzung"

In den Abschnitten im Bereich der Ergänzungsfläche ist die Strukturgüte ebenfalls nur unbefriedigend. Die meisten Streckenbereiche des Wasserkörpers besitzen keine ausreichenden Randpufferzonen und keine Beschattung des Gewässerlaufs. Die Ufer- und Böschungsbereiche sind hier streckenweise durch Lebendverbau, Faschinen und Steinschüttungen erkennbar gesichert

Die ökologische Durchgängig ist nicht gegeben. In einigen Abschnitten behindern Wehranlagen den Aufund Abstieg der aquatischen Lebewesen. Durch die Stauregulierung und -haltung sowie weitere anthropogene Beeinflussungen können sich keine typspezifischen Fließgeschwindigkeiten ausbilden. (BIOTA & IHU 2012).

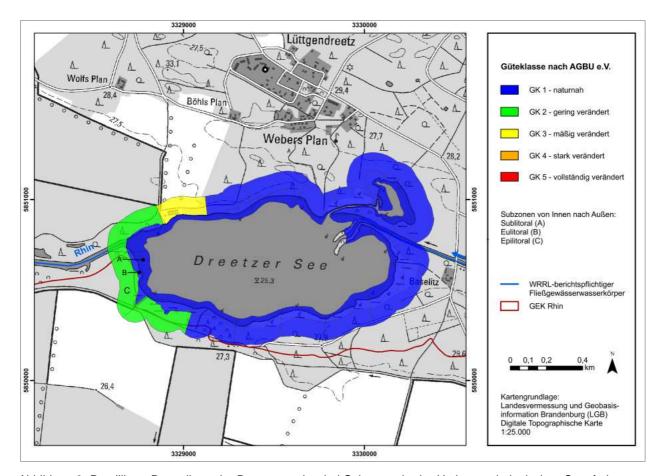
Abbildung 3: Detaillierte Darstellung der Bewertung der drei Subzonen in der Hydromorphologischen Seeuferbewertung am Dreetzer See (BIOTA & IHU 2012)

Tabelle 2: Bewertung der einzelnen Subzonen und das vorhande Defizit im Vergleich zur Zielvorgabe "guter Zustand"- GK 2 am Dreetzer See

Seeuferbewertung	Güteklasse	Impact-Wert	Defizit
Subzone A	1	1,00	kein
Subzone B	1	1,03	kein
Subzone C	1	1,41	kein
Gesamtzustand	1	1,14	kein

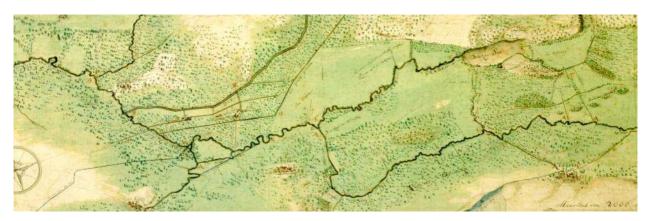
Abbildung 4: historisches Kartenblatt von 1736, der Rhin befindet sich noch in weitgehend naturnahem Zustand

Eine gravierende Veränderung der Landschaftssituation brachte die Urbarmachung und Kolonisation des Rhinluchs im 18. Jahrhundert mit sich. In dieser Zeit wurde der Rhinkanal zum Zwecke der Entwässerung der umgebenden Luchlandschaft gebaut bzw. vorhandene Fließgewässer kanalisiert. Im Jahre 1736 stellte der Rhinkanal ein weitestgehend vom Menschen unbeeinflusstes Fließgewässer dar und war durch ein stark mäandrierendes und verzweigtes Laufystem charakterisiert (s. Abbildung 4). Wie heute erfolgte eine Verzweigung des Rhins in der Nähe der Ortschaft "Hohe Gaarz" (heute Altgarz), wo der Eingriff durch den Menschen deutlich erkennbar ist. Ein Durchstich verkürzte die Fließlänge des Rhins erheblich (Ruffer 2003). Rund 50 Jahre später ist auf dem Kartenwerk von Schmettau (Sektion 62, Rathenow) der Unterlauf des Rhins zwischen Dreetzer See und Gülper See zwar noch weitgehend in einem naturnahen Zustand, jedoch sind zu diesem Zeitpunkt bereits mehrere Mäander abgeschnürt. Darüber hinaus existieren oberhalb des Dreetzer Sees erste künstliche Gewässerstrecken, wie der Zulauf zum See aus östlicher Richtung (s. Abbildung 5). Der Oberlauf des Mühlenrhins wurde zwischen 1910 und 1912 ausgebaut und der letzte Eingriff in die Linienführung des Mühlenrhins erfolgte im Jahr 1960 (Ruffer 2003).

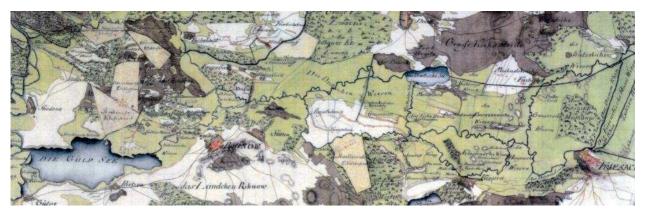
Abbildung 5: Auf dem Kartenwerk von Schmettau sind bereits zahlreichen Eingriffe in die Gewässer zu erkennen

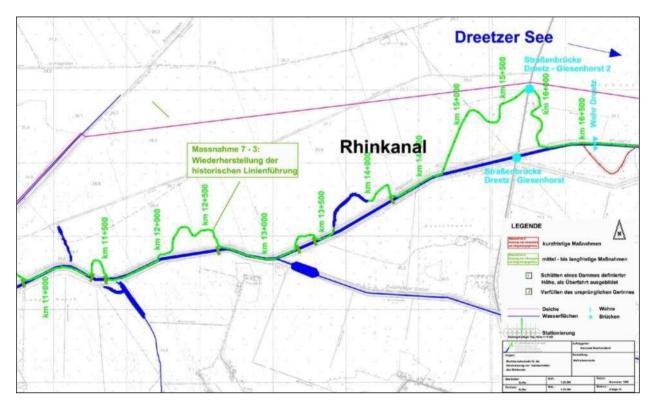
Abbildung 11: Beispiel für eine Gewässerrenaturierung auf Basis einer historischen Linienführung (grün gekennzeichnet)

Eine Variante zur Gestaltung des Fließgewässerverlaufs des Rhins (It. ELLMANN/SCHULZE 2000) sieht vor, die ursprüngliche Linienführung des Rhins wiederherzustellen und das Fließgewässer zu renaturieren. Um einen dementsprechenden Verlauf herzustellen, sollen Altarme wieder angeschlossen oder Mäander neu geschaffen werden, was zur Verbesserung der Strukturgüte des Gewässers führt. Für die Erreichung eines naturnahen Zustandes sollte außerdem der Gewässerverbau beseitigt und eine Neuprofilierung der Fließgewässerquerschnitte vorgesehen werden. Konkret müssen die zum Großteil stark anthropogen veränderten Querprofile neu dimensioniert und mit Flachwasserbereichen und Kolken ausgebildet werden. Die naturnahe Fließdynamik kann sich dadurch wieder einstellen und die Entwicklung vielfältiger gewässertypischer Lebensräume ermöglichen. Eine weitere Entwicklungsmaßnahme, um die Strömungsdiversität zu verbessern, ist der Einbau von Strömungslenkern (Totholzelemente, Steine) im Zusammenhang mit den vorher benannten Strukturverbesserungen. Für die Veränderung der Gewässermorphologie muss der Rhindeich rückverlegt werden, was zu Konflikten mit Landnutzern führen kann, Genehmigungen und Abstimmungen notwendig macht und kostenintensiv ist und. Die Laufverlegung ist damit nur langfristig realisierbar. Nachfolgende Abbildung zeigt, wie sich eine an der historischen Linienführung orientierende Gewässerrenaturierung entsprechend der Machbarkeitsstudie gestalten könnte:

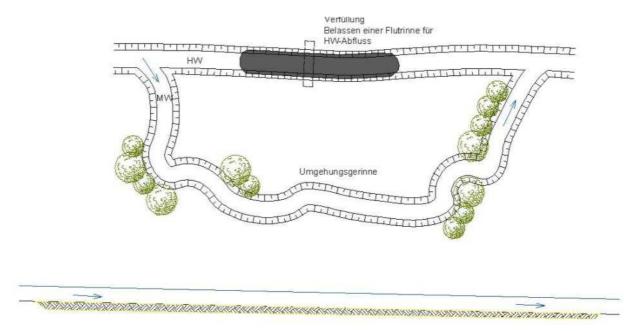
Abbildung 14: Beispiel Wehrrückbau mit Anlage eines Umgehungsgerinnes

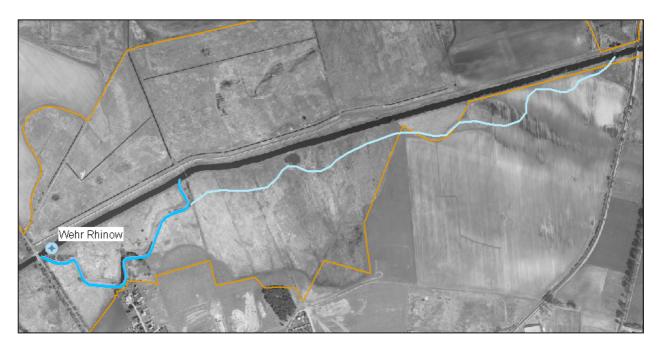
Abbildung 15: Mögliche Varianten zur Herstellung eines naturnah gestalteten Gerinnes bei Rhinow zur Entwicklung des LRT 3260

Eine weitere Variante wäre die Anlage eines fließgewässertypkonformen Gerinnes im linkseitigen Umlandbereich. Die "alten" ausgebauten Abschnitte würden dann als Flutrinne zur Ableitung von Hochwasserereignissen fungieren. Die längere Streckenführung könnte zusätzlich im Rahmen der Erstellung des Umgehungsgewässers am Wehr Rhinow erfolgen.

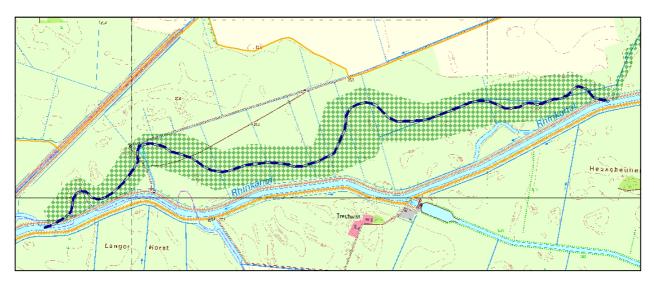
Abbildung 16: Möglicher Verlauf des neu gestalteten Gerinnes und des Entwicklungskorridors des Rhins unterhalb des Wehres Dreetz

Auch für den beidseitig eingedeichten Rhinkanal zwischen dem Mündungsbereich des Torfkanals und dem Wehr Dreetz (Nr. 427, 86, 426) wird u. a. eine Neutrassierung im rechtseitigen Umland in Verbindung mit einer Deichrückverlegung durch das GEK (BIOTA & IHU 2012) vorgeschlagen. Es soll dabei ein ein fließgewässertypkonformes Gerinne (LAWA-Typ 12) mit entsprechender Verschwenkung und gegliederter Profilierung unter Einbindung der vorhandenen Gräben bzw. Verschluss von dann funktionslosen Entwässerungsgräben erfolgen. Darüber hinaus sollte ein Entwicklungskorridor angelegt werden, um dem Abschnitt eine naturnahe Entwicklung zu ermöglichen (Abbildung 16). Diese Maßnahme ist aus Sicht der FFH-Belange grundsätzlich zu unterstützen. Ein Vorhaben dieser Größenordnung erfordert jedoch eine tiefgehende Abschätzung der Machbarkeit im Vorfeld jeglicher weiterer Schritte. Im Gegen-

satz dazu ist entsprechend dem Gutachen von ELLMANN/SCHULZE (2000) als älterer Planungsstand zur Entwicklung des Rhins in diesem Bereich auch eine Laufverlängerung des Rhins durch den Anschluss von Altarmen vorgesehen.

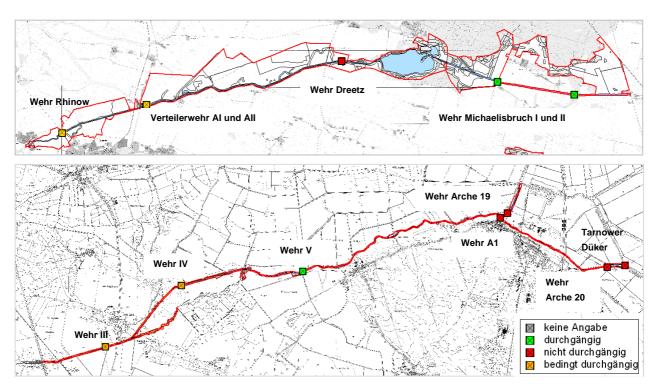
Abbildung 19: Die Wehre innerhalb des FFH-Gebiets "Unteres Rhinluch-Dreetzer See" (oben) und "Unteres Rhinluch-Dreetzer See Ergänzung (unten) mit Einschätzung zur ökologischen Durchgängigkeit

Entlang des Rhins bzw. Rhinkanals in den FFH-Gebieten "Unteres Rhinluch – Dreetzer See" und "Unteres Rhinluch – Dreetzer See Ergänzung" befinden sich insgesamt dreizehn Wehre sowie ein Düker, die teilweise eine Wandermigration aller Fischarten aufgrund der mehr oder weniger gegebenen Unpassierbarkeit verhindern. Abbildung 19 zeigt die vorhandenen Wehre und ihre ökologische Durchgängigkeit. Die Wehre Michaelisbruch I und II befinden sich derzeit im Umbau und werden durchgängig gestaltet. Das Wehr Rhinow ist bisher eingeschränkt durchgängig, derzeit wird die Herstellung der Durchgängigkeit über den linksseitig des Rhinkanals liegenden Altarm geplant.

Der Rückbau solcher Hindernisse ist wünschenswert, aufgrund der angrenzenden landwirtschaftlichen Nutzung und Siedlungsbereiche jedoch oft nicht möglich. Sollte der Rückbau nicht möglich sein, stellt die Errichtung von Fischaufstiegsanlagen oder die Anlage von Umgehungsgerinnen eine Alternative dar.
