## Projektsteckbrief

### Verbesserung Abflussvermögen Umfluter "Kleine Elster" in Doberlug-Kirchhain

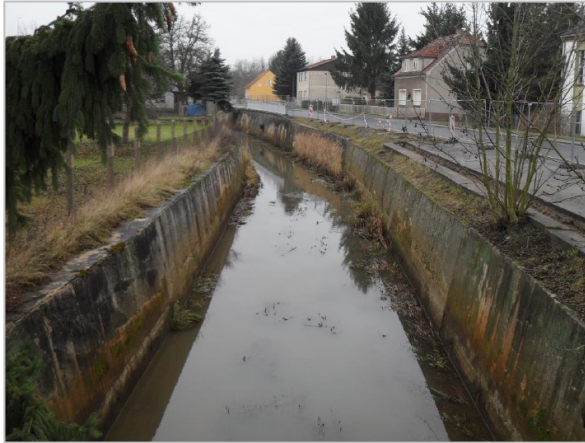
Abb. 2 – 1. Bauabschnitt, Bestand Uferwände, Blick von Brücke Herzberger Straße kanalabwärts in Richtung Süden (Gewässer-km 1+650), Foto: BDC Dorsch Consult GmbH, September 2013

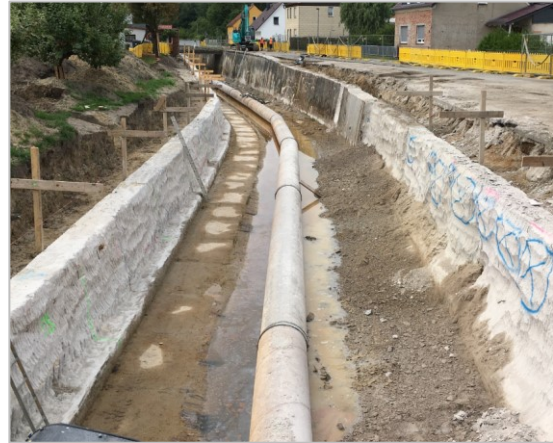
Abb. 3 – 1. Bauabschnitt, Bestand Uferwände nach Teilabbruch, Blick von Brücke Herzberger Straße kanalabwärts in Richtung Süden (Gewässer-km 1+650), Foto: IPROconsult GmbH, August 2021

- Beräumung Sohle Umfluter
- Herstellung der Baugrubenabschnitte einschließlich Wasserhaltung
- Rückbauarbeiten
- 0,30 m Abbruch des Altbetons (Wandbereich, Vorderseite)

- 0,20 bis 1,40 m Abbruch des Wandkopfbereichs
- Herstellung einer Vorsatzschale aus Stahlbeton C30/37 zweilagig bewehrt
- Herstellung einer Spritzbeton-Vorsatzschale im Bereich der Brücken 3 und 6

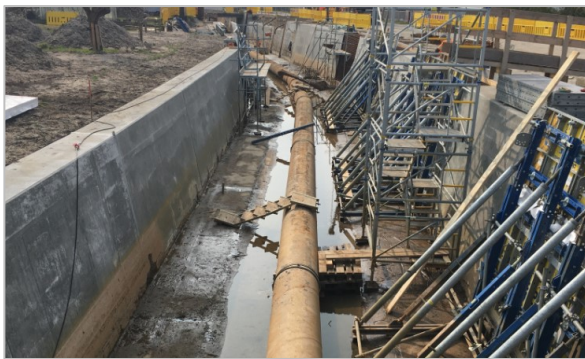
Abb. 4 – 1. Bauabschnitt, Herstellung neuer Uferwandblöcke (blockweise Bewehrungs-, Schalungs- und Betonierarbeiten), Blick von Brücke Herzberger Straße kanalabwärts in Richtung Süden (Gewässer-km 1+650), Foto: LfU Referat W 25, März 2022

- Herstellung des Wandkopfbereichs aus Stahlbeton C30/37
- Integration von wasserdichten Fugenbändern
- Erhöhung der Standsicherheit der Schwergewichtswand durch einen landseitigen Sporn oder Rückverankerung durch Mikropfähle

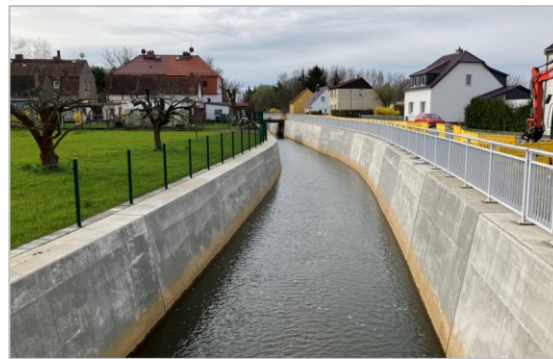
Abb. 5 – 1. Bauabschnitt, umgebaute Uferwände, Blick von Brücke Herzberger Straße kanalabwärts in Richtung Süden (Gewässer-km 1+650), Foto: LfU Referat W 25, März 2023

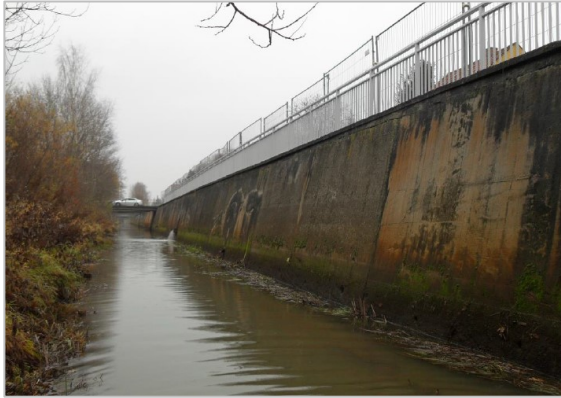
Abb. 6 – 2. Bauabschnitt, Bestand Uferwand, Blick von Sohle kanalabwärts in Richtung Süden (Gewässer-km 1+525), Foto: BDC Dorsch Consult GmbH, September 2013

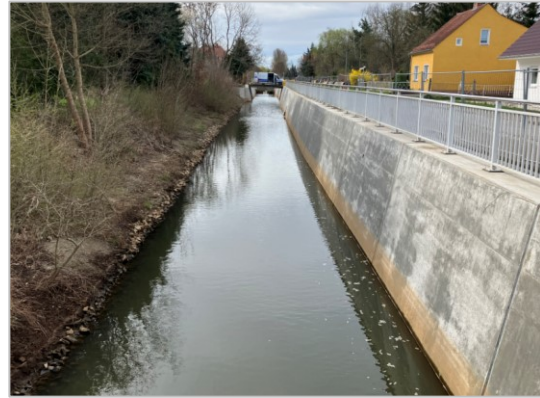
Abb. 7 – 2. Bauabschnitt, umgebaute Uferwand, Blick von Brücke Siedlerweg kanalabwärts in Richtung Süden (Gewässer-km 1+545), Foto: LfU Referat W 25, März 2023

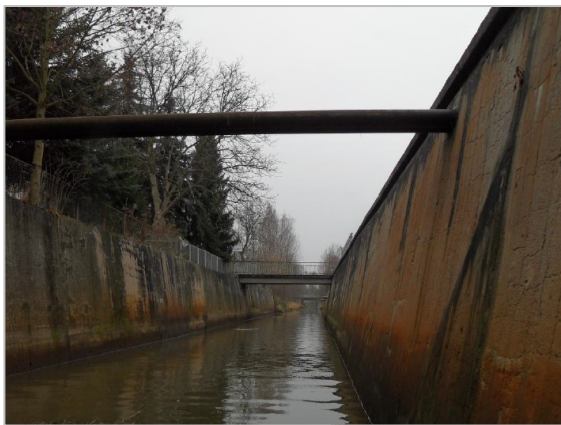
Abb. 8 – 3. Bauabschnitt, Bestand Uferwände, Blick von Sohle kanalabwärts in Richtung Süden (Gewässer-km 1+425), Foto: BDC Dorsch Consult GmbH, September 2013

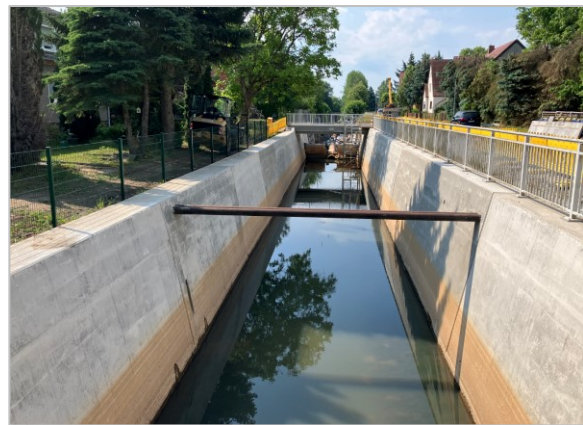
Abb. 9 – 3. Bauabschnitt, umgebaute Uferwände, Blick von Brücke 6 kanalabwärts in Richtung Süden (Gewässer-km 1+428), Foto: LfU Referat W 25, Juni 2023

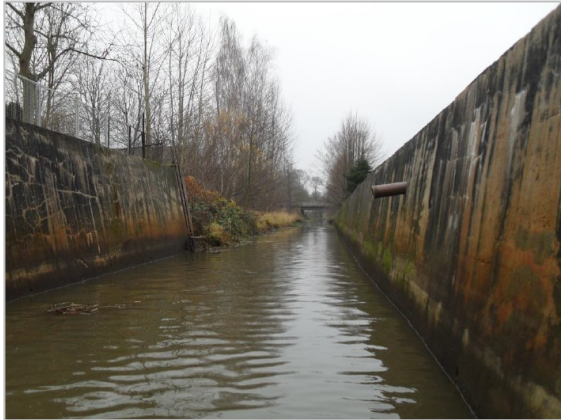
*Abb. 10 – 3. Bauabschnitt, Bestand Uferwand, Blick von Sohle kanalabwärts in Richtung Süden (Gewässer-km 1+365), Foto: BDC Dorsch Consult GmbH, September 2013*

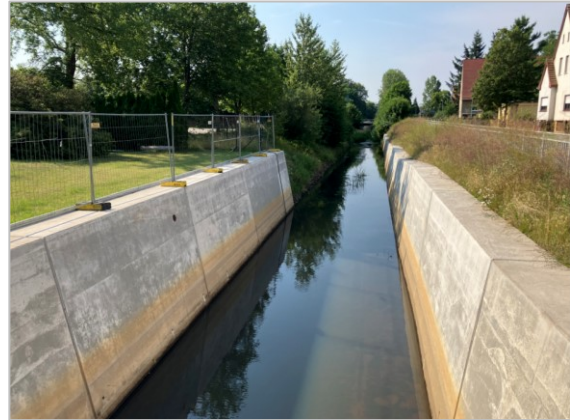
*Abb. 11 – 3. Bauabschnitt, umgebaute Uferwände, Blick von Brücke 5 kanalabwärts in Richtung Süden (Gewässer-km 1+378), Foto: LfU Referat W 25, Juni 2024*

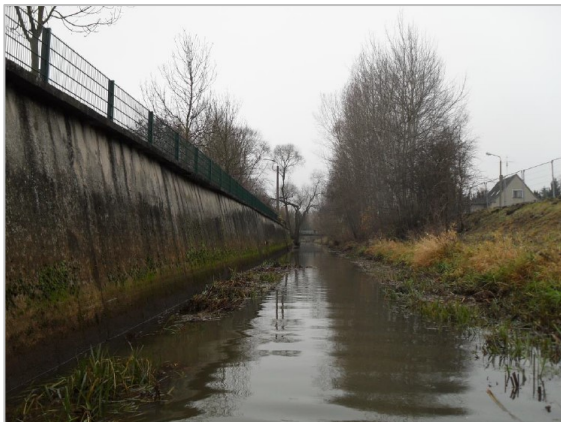
*Abb. 12 – 4. Bauabschnitt, Bestand Uferwand, Blick von Sohle kanalabwärts in Richtung Süden (Gewässer-km 1+190), Foto: BDC Dorsch Consult GmbH, September 2013*

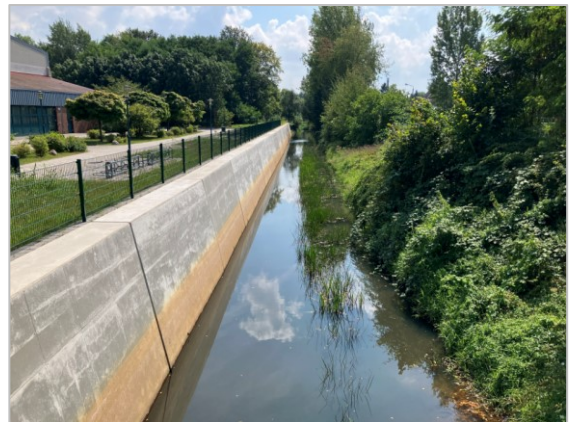
*Abb. 13 – 4. Bauabschnitt, umgebaute Uferwände, Blick von Brücke Waldhufenstraße kanalabwärts in Richtung Süden (Gewässer-km 1+225), Foto: LfU Referat W 25, Juni 2024*

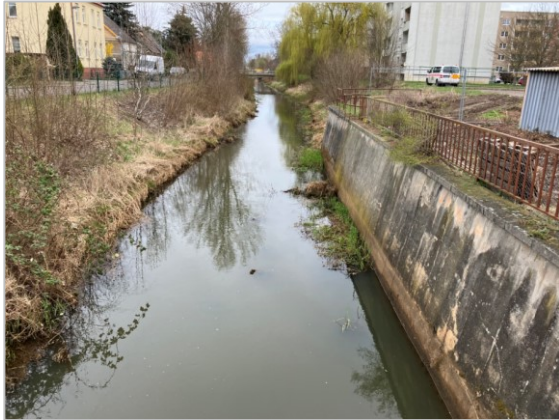
Abb. 14 – 5. Bauabschnitt, Bestand Uferwand, Blick von Brücke 3 kanalaufwärts in Richtung Norden (Gewässer-km 0+873), Foto: LfU Referat W 25, März 2023

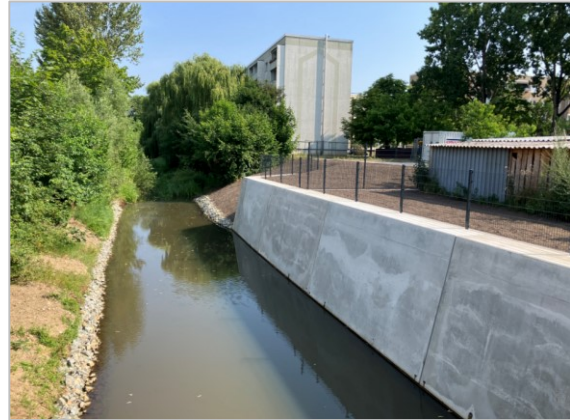
Abb. 15 – 5. Bauabschnitt, umgebaute Uferwände, Blick von Brücke 3 kanalaufwärts in Richtung Norden (Gewässer-km 0+873), Foto: LfU Referat W 25, Juni 2024

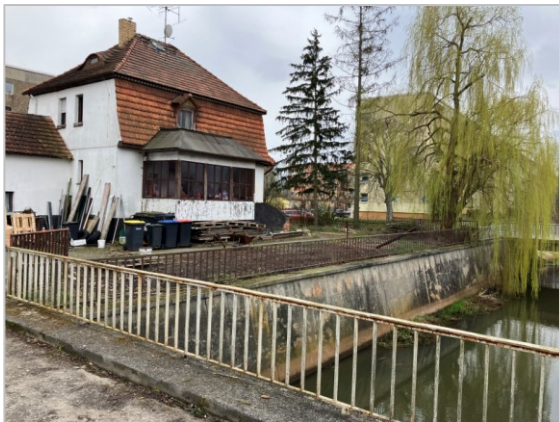
Abb. 16 – 5. Bauabschnitt, Bestand Uferwand, Blick von Brücke 3 kanalabwärts in Richtung Südosten (Gewässer-km 0+873), Foto: LfU Referat W 25, März 2023

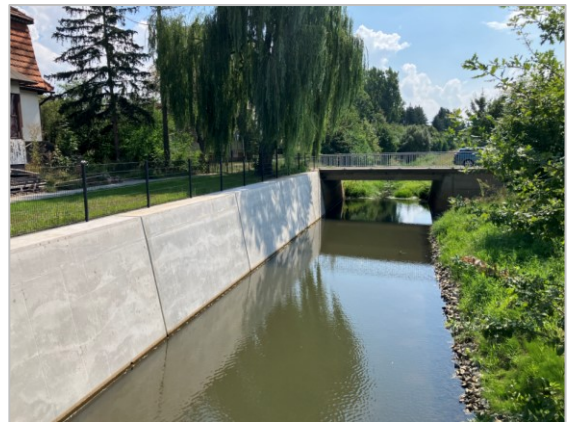
Abb. 17 – 5. Bauabschnitt, umgebaute Uferwände, Blick von Brücke 3 kanalabwärts in Richtung Süden (Gewässer-km 0+873), Foto: LfU Referat W 25, August 2024

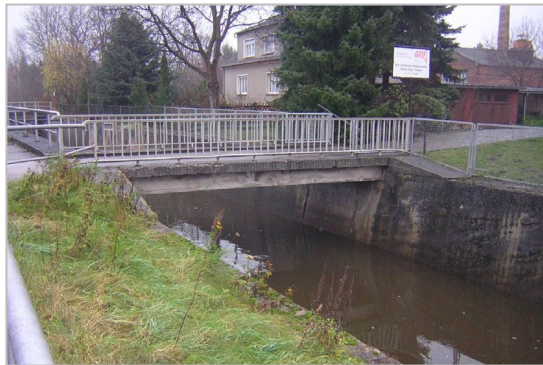
*Abb. 18 – Brücke 5, Bestand, Blick von Friedrich-Ludwig-Jahn-Straße in Richtung Nordosten (Gewässer-km 1+370), Foto: BDC Dorsch Consult GmbH, November 2010*

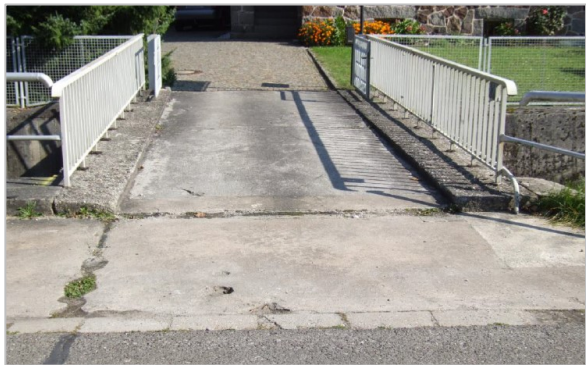
*Abb. 19 – Brücke 5, Bestand, Blick von Friedrich-Ludwig-Jahn-Straße in Richtung Osten (Gewässer-km 1+380), Foto: BDC Dorsch Consult GmbH, September 2013*

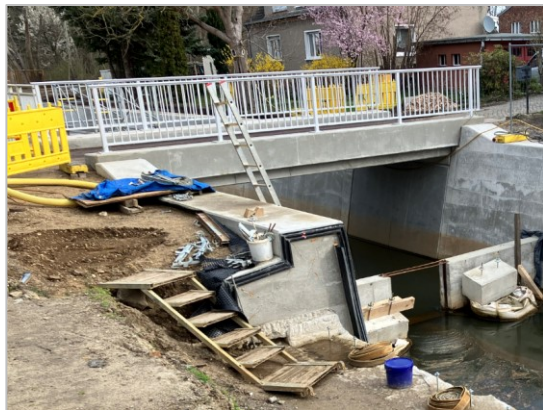
*Abb. 20 – Brücke 5, hergestellter Ersatzneubau Überbau, Blick von Friedrich-Ludwig-Jahn-Straße in Richtung Nordost (Gewässer-km 1+370), Foto: LfU Referat W 25, März 2023*

- Sicherstellung der bauzeitlichen Erreichbarkeit des Grundstückes (Zufahrt Feuerwehr, Stellplatz, Fußgängersteg)
- Abbruch Überbau
- Erneuerung Überbau einschließlich aller Fachgewerke
- Berücksichtigung der zukünftigen Medientrassen

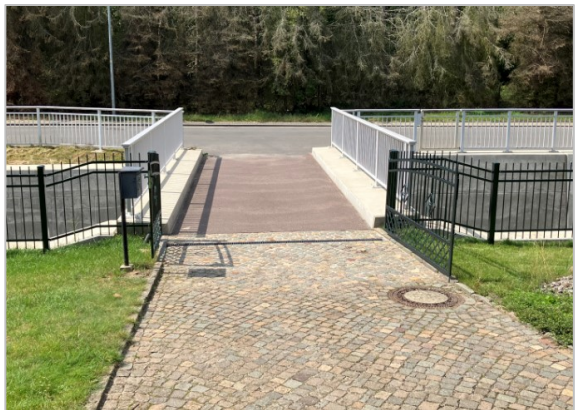
*Abb. 21 – Brücke 5, hergestellter Ersatzneubau Überbau, Blick von Anliegergrundstück Friedrich-Ludwig-Jahn-Straße in Richtung Westen (Gewässer-km 1+380), Foto: LfU Referat W 25, August 2024*
