Strukturgüte von Fließgewässern Brandenburgs

Studien und Tagungsberichte
Band 37

Band 37 – Strukturgüte von Fließgewässern Brandenburgs

Berlin/Potsdam, im Januar 2002

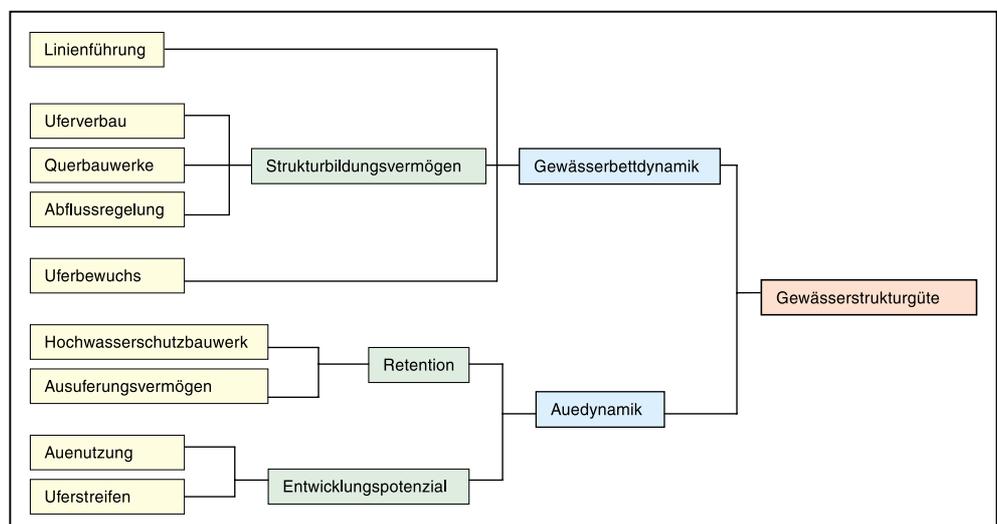
Abb. 1:
Hierarchisches Bewertungssystem der zu kartierenden bzw. zu errechnenden Parameter im LAWA-Übersichtsverfahren

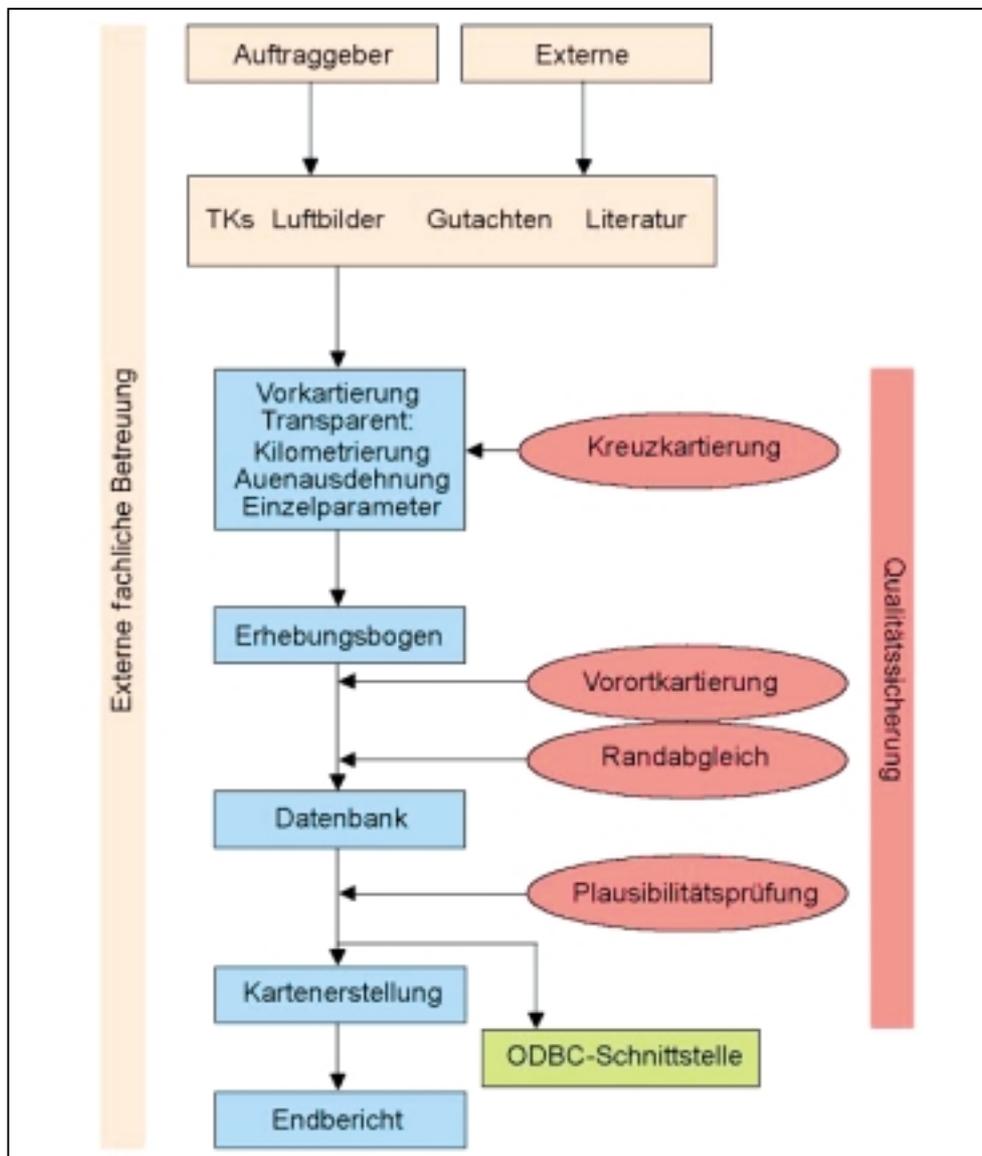
Abb. 2: Arbeitsschritte des LAWA-Übersichtsverfahrens. Die das gesamte Verfahren begleitende Qualitätssicherung sowie die Betreuung durch Fachstellen (Landesumweltamt, Unterhaltspflichtige u.a.) prägen die Güte der Gewässerstrukturgütekartierung entscheidend mit.

Die vorzunehmenden Arbeitsschritte sind im Übersichtsverfahren festgelegt und gliedern sich in die Teilschritte Vorbereitende Arbeiten, Kartierung (Erhebung der gewässer-morphologischen Grundlagen, Erhebung und Bewertung der Gewässerbettodynamik und Auedynamik, Bewertung der Gewässerstruktur und DV-gestützte Erfassung) sowie Ergebnis-präsentation (Abb. 2).

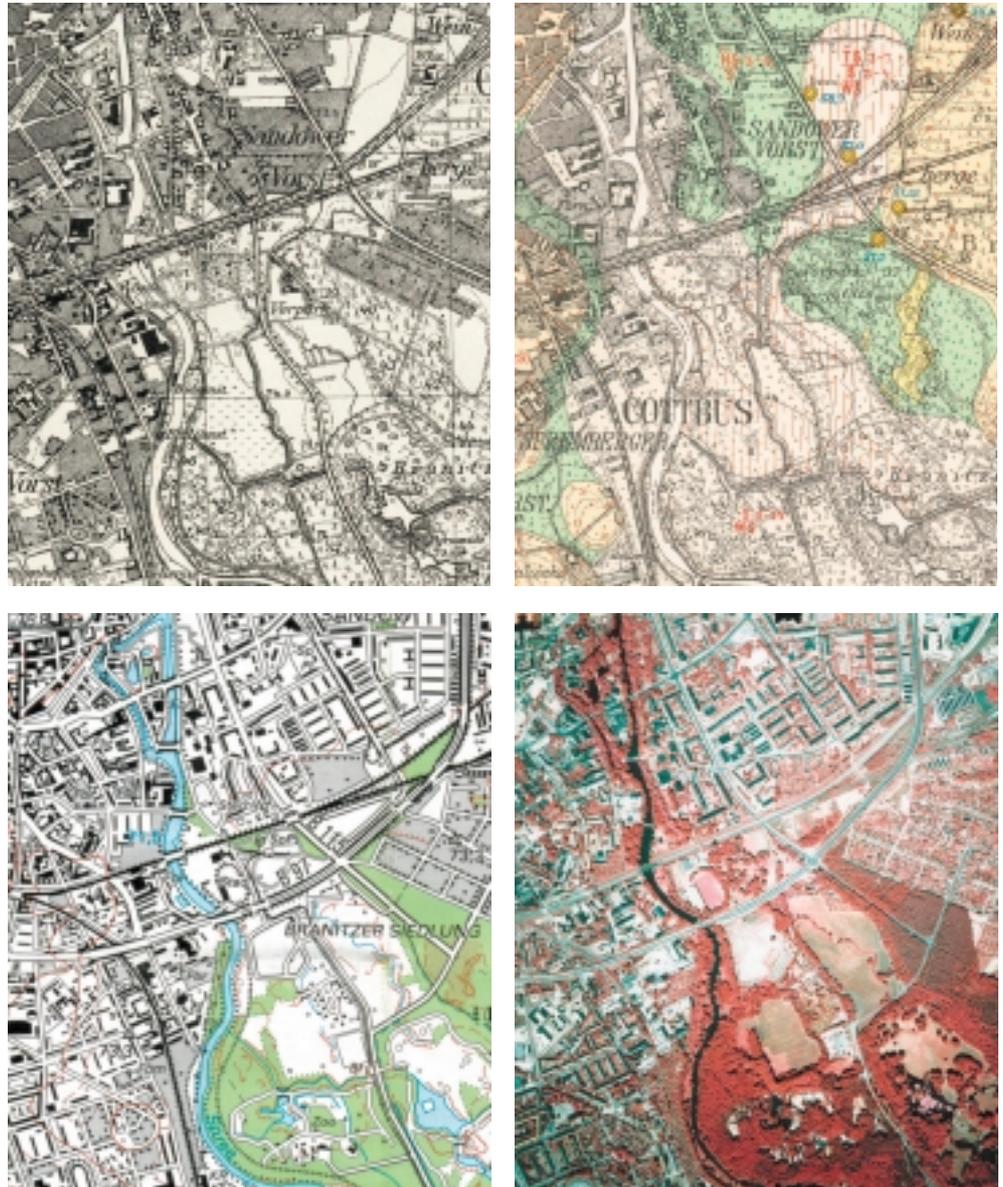
Abb. 3:
Kartenmaterial und Luftbild der Spree im Bereich des südlichen Cottbus. Das Material liefert unterschiedliche Informationen zu den Einzelparametern, wie Krümmungstyp, Linienführung, Aue und Auenutzung, Ufervegetation etc. Links oben: Messtischblatt der Preußischen Landesaufnahme von ca. 1925; rechts oben: Geologische Karte von 1919; links unten: Topographische Karte (TK25) von 1996; rechts unten: Infrarot-Luftbild von 1991

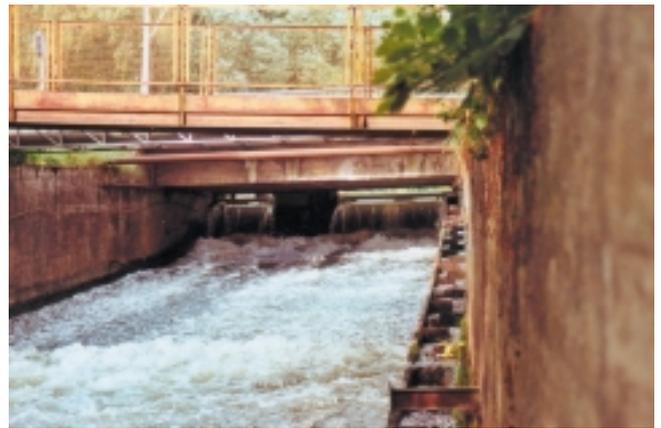
Foto 1: Wehr Hohenofen im Unterlauf der Dosse. Das undurchgängige Querbauwerk, das mit Betonwänden und Stahlträgern stark verbaute Ufer und der verursachte Rückstau stehen für eine „vollständig veränderte (7)“ Gewässerbettdynamik.

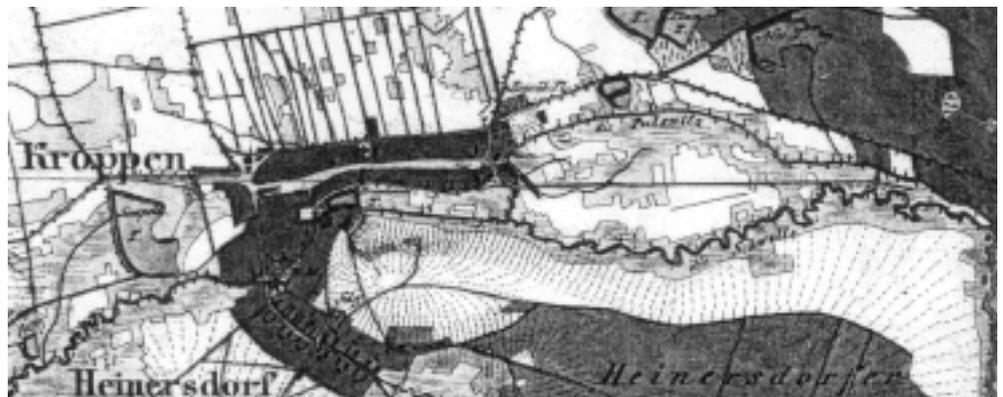
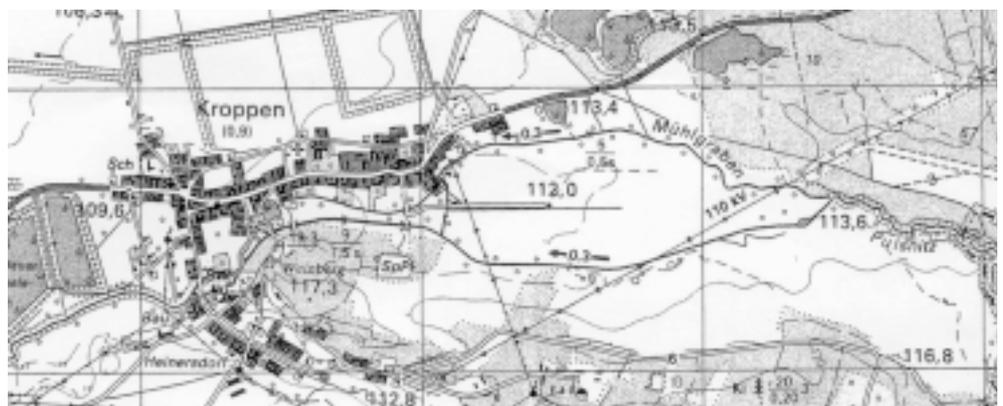
Abb. 4: Oben: Ursprünglicher Verlauf (Krümmungstyp) der Pulsnitz und der Schwelle bei Kroppen im südlichsten Brandenburg in der geologischen Karte von ca. 1920. Damals war die Schwelle das gewundene und mäandrierende Hauptgewässer, während die Pulsnitz als künstlicher, gestreckter Graben verlief. Unten: Heute heißt die Schwelle Pulsnitz und wurde stark begradigt, so dass ihre Linienführung gestreckt ist. Der ehemalige Grabenabschnitt der Pulsnitz heißt nun Mühlgraben.

Im Gegensatz zum Krümmungstyp, der den potenziell natürlichen Gewässerverlauf beschreibt, ist unter Linienführung der aktuelle Verlauf des Gewässers zu verstehen: Das Fließgewässer mäandriert oder ist gewunden, gestreckt oder gerade, verzweigt oder unverzweigt. Künstliche Begradigungen des Gewässerverlaufs verändern in vielfältiger Weise den Charakter des Gewässers (Abb. 4) – das Strömungsverhalten, den Sediment-

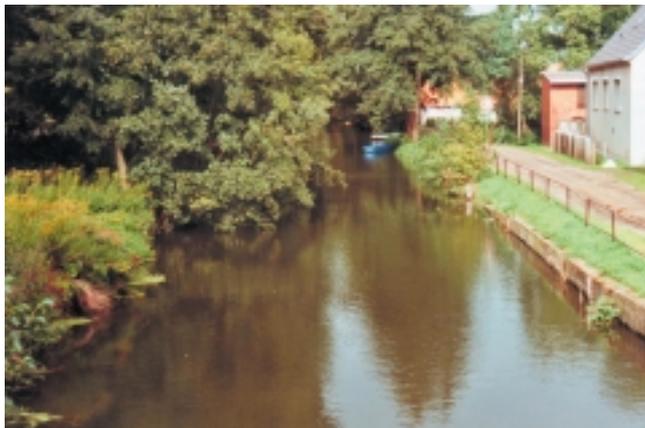
Foto 2: Einseitiger Steinuferverbau in der Ortschaft Hohenofen am Unterlauf der Dosse. Das linksseitige Ufer hingegen ist von einer naturnahen Vegetation bestanden.

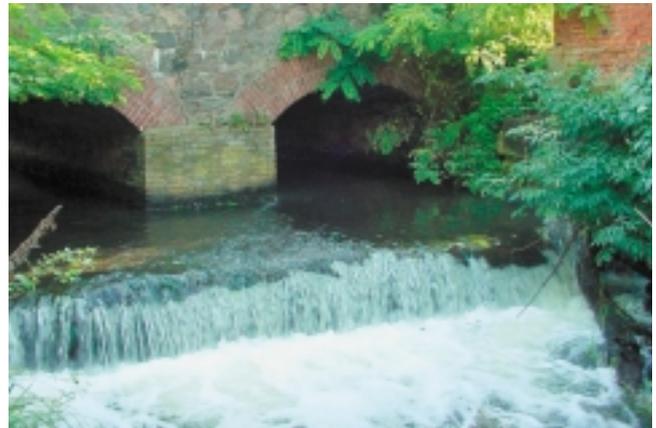
Foto 3: Dieser undurchgängige Absturz in der Alten Oder kann von den meisten aquatischen Lebewesen nicht überwunden werden, so dass eine Migration und damit eine Biotopvernetzung unterbunden ist. Darüber hinaus verursacht das Wehr einen Rückstau des Wassers.

Grundsätzlich schränken alle Querbauwerke wie Sohl-schwellen, Sohlgleiten und Abstürze die Entwicklung eines Fließgewässers ein (Foto 3).

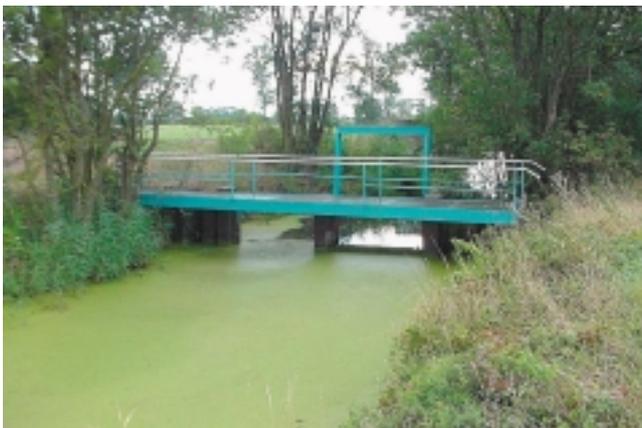
Foto 4: Wehr in der Seelake östlich von Seelow. Das Querbauwerk verursacht einen Rückstau des Wassers flussaufwärts, der sich über mehrere Kilometer erstrecken kann. In Extremfällen ist Wasserstillstand oder sogar eine zeitweise Umkehr der Fließrichtung möglich. Als Folge können, bedingt durch die verringerte Fließgeschwindigkeit, für Fließgewässer untypische Algenblüten auftreten.

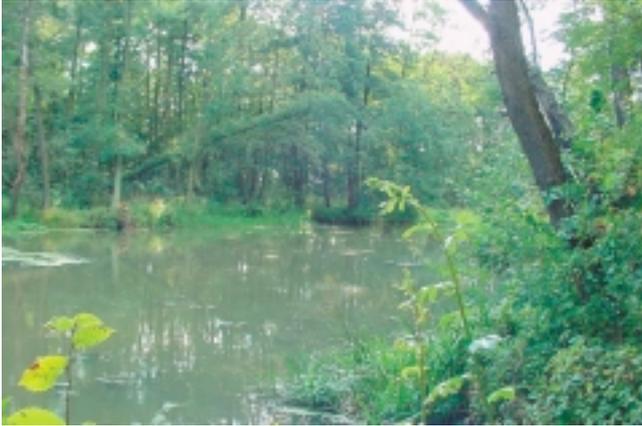
Foto 5: Standortgerechte Ufervegetation mit Baum-, Gehölz- und Krautschicht an der Alten Oder

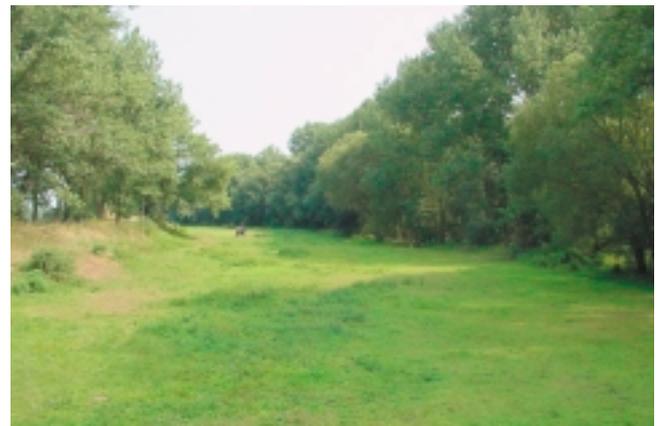
Foto 6: Deich (links im Bild) mit Vorland und standortgerechtem Uferbewuchs an der Güstebieser Alten Oder bei Neukietz. Das Hochwasserschutzbauwerk beeinträchtigt das natürliche Überschwemmungsverhalten des Fließgewässers. Das Vorland wertet das Bauwerk auf, da zumindest eine eingeschränkte Ausuferung möglich ist.

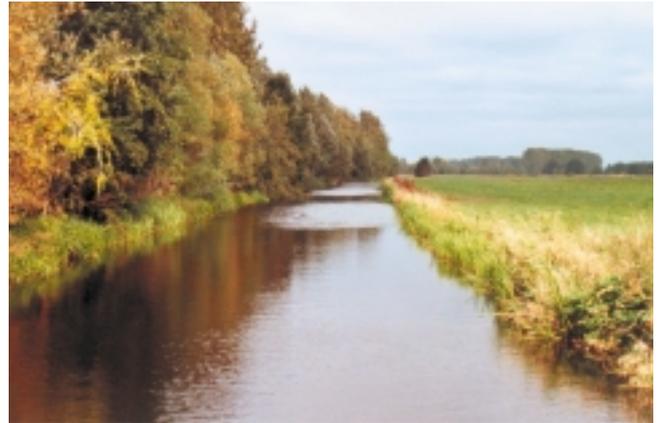
Foto 7: An der Dosse werden weite Teile der Aue von Grün- und Ackerland eingenommen. Die landwirtschaftliche Nutzung wird bei Renaturierungsvorhaben Interessenkonflikte auslösen. Linksseitig wird der Fluss von einem naturnahen Uferbewuchssaum begrenzt, der allerdings sehr schmal ist, denn es schließt sich umgehend Grünland an.

In Brandenburg ist der größte Teil der Aue landwirtschaftlich genutzt und umfasst Grün- und Ackerland (Foto 7). Auch Mischnutzungen mit unterschiedlichen Anteilen von Ackerland und Bebauungsflächen finden sich in weiten Teilen. Geringeren Anteil haben ökologisch wertvolle Areale wie Wälder, Forste, Feuchtwiesen und Extensivnutzungen, und nur ein kleiner Teil der Aue ist vollständig bebaut.

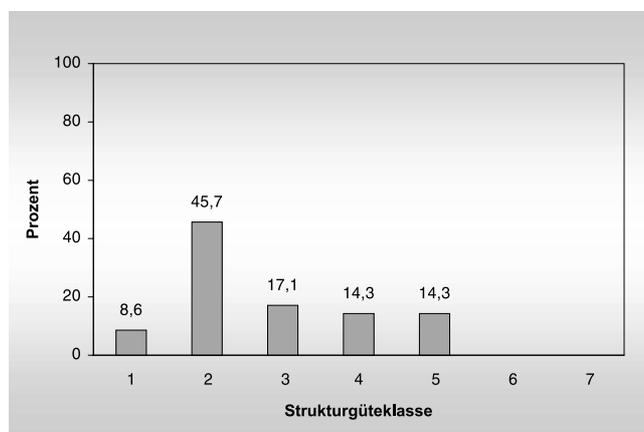
Abb. 5: Strukturgüte der Buckau

Die Strukturgüte der Buckau beträgt im Durchschnitt „2,8“ (Tab. 3, Abb. 5), d.h. das Fließgewässer ist insgesamt als „gering bis eher mäßig verändert“ zu charakterisieren. Die Benotung „gering verändert (2)“ konnte dabei für bald die Hälfte der Laufkilometer vergeben werden.

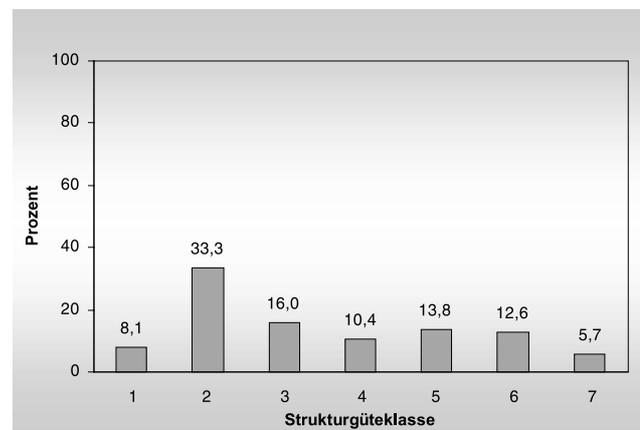
Abb. 6: Strukturgüte der Dahme

Mit einem durchschnittlichen Index von „3,5“, was einer „mäßigen bis deutlichen Veränderung“ entspricht, kann die ca. 90 km lange Dahme im Vergleich zu den anderen untersuchten Flüssen insgesamt als weniger beeinträchtigt gelten (Tab. 3, Abb. 6). Problematische Streckenabschnitte finden sich im Quellbereich, wo die Dahme kanalartig ausgebaut und daher „vollständig verändert (7)“ ist, zwischen Oderin und Prieros sowie zwischen Königs Wusterhausen und Berlin. In diesen Abschnitten sind die schlechten Bewertungen vor allem auf eine schlechte Gewässerbettdynamik im Zuge von starkem Uferverbau zurückzuführen. Über weite Strecken kann die Dahme jedoch als „gering bis mäßig verändert (2–3)“ gelten, und ihre Auedynamik ist im Allgemeinen „gering verändert (2)“. Zahlreiche Querbauwerke finden sich insbesondere im Oberlauf.

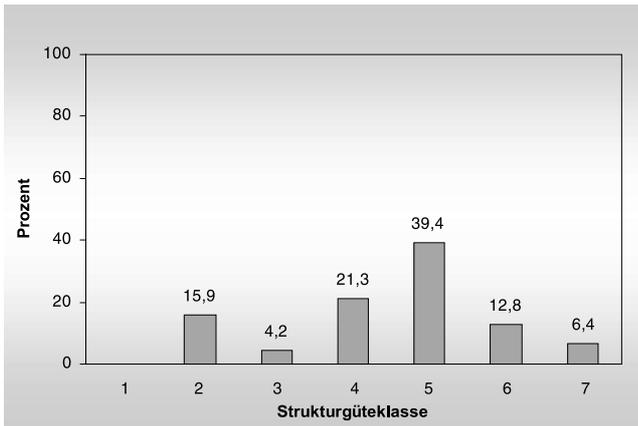
Abb. 7: Strukturgüte der Dosse

Die durchschnittliche Strukturgüte der 94 km langen Dosse beträgt „4,0“ (Tab. 3, Abb. 7), d.h. der Fluss ist insgesamt „deutlich verändert“. In ihrem Verlauf weist sie in bezug auf ihre Strukturgüte sehr schwankende Verhältnisse auf. Innerhalb nur weniger Abschnittskilometer kann sie zwischen „gering verändert (2)“ und „stark bis sehr stark verändert (5–6)“ schwanken, wofür in letzteren, durch den Menschen überprägten Passagen, z.B. vorhandene Quer- und Hochwasserschutzbauwerke, Uferverbau, eine bebaute Aue, durchweg lückig bis fehlender Uferbewuchs etc., verantwortlich sein können. In ihrem untersten Laufabschnitt ist die Dosse streckenweise stark begradigt. Mit 30 Querbauwerken stellt sie eines der am stärksten zergliederten Gewässer 1. Ordnung in Brandenburg dar: durchschnittlich alle 3,1 km findet sich eine Querverbauung. Die vorhandenen Fischaufstiegsanlagen sind meist unzureichend dimensioniert oder befinden sich in schlechtem Bauzustand. Die Aue ist größtenteils von Grünland eingenommen.

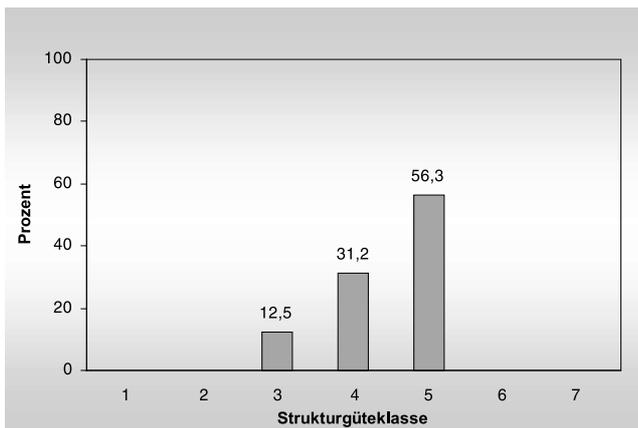
Abb. 8: Strukturgüte des Friedländer Stroms

Die durchschnittliche Strukturgüte des 16 km langen Friedländer Stroms beträgt „4,4“ (Tab. 3, Abb. 8), d.h. der Fluss ist insgesamt „deutlich“ bis „stark verändert“. Nur zwei Abschnittskilometer sind „mäßig verändert (3)“. Die Ufer sind nur vereinzelt befestigt, und Uferbewuchs ist oftmals vorhanden (Foto 8). Im gesamten Flussverlauf finden sich keine Querbauwerke – was sonst nur noch an der Oder vorkommt. Wie bei allen anderen Fließgewässern im Oderbruch ist das Ausuferungsvermögen auch am Friedländer Strom stark vermindert. In der Aue dominiert ackerbauliche Nutzung. Die resultierende „stark veränderte“ Auedynamik des Friedländer Stroms ist die schlechteste der untersuchten Gewässer überhaupt.

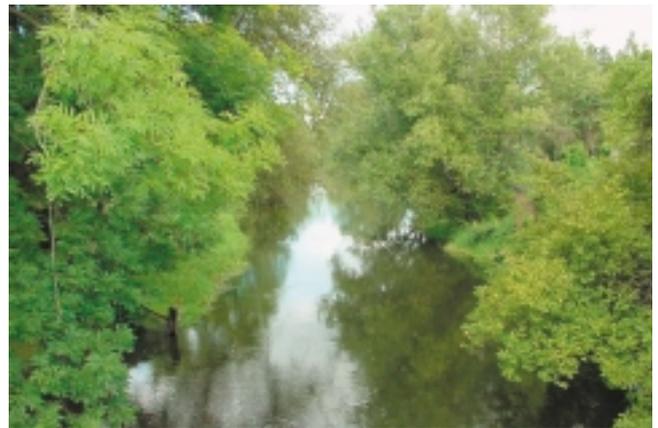
Foto 8: Naturnaher Uferbewuchs am Friedländer Strom in der Ortschaft Wriezen. Ökologische Qualität muss nicht immer im Widerspruch zu menschlichen Nutzungen stehen.

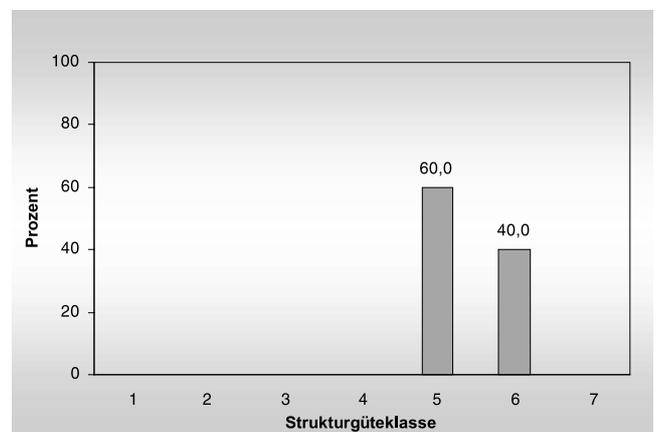
Abb. 9: Strukturgüte der Großen Röder

Die durchschnittliche Strukturgüte der auf Brandenburger Gebiet nur 5 km langen Großen Röder beträgt „5,4“ (Tab. 3, Abb. 9), d.h. das Fließgewässer ist insgesamt „stark bis sehr stark verändert“. Letzteres gilt für den intensiv verbauten Bereich der Einmündung in die Schwarze Elster. Die Durchgängigkeit ist durch Querbauwerke eingeschränkt, und das Überschwemmungsvermögen durch Hochwasserschutzbauwerke und Abflussregelungen im Oberlauf „vollständig verändert (7)“. Es fehlt der Großen Röder auf ganzer Länge an einem naturnah bestockten Uferstreifen, und die Aue ist durchweg von Mischnutzung eingenommen. Alle Abschnitte sind infolgedessen durch eine „sehr stark veränderte (6)“ Auedynamik gekennzeichnet.

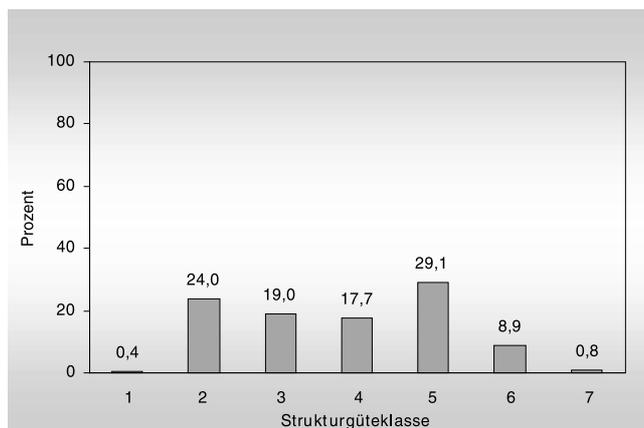
Abb. 10: Strukturgüte der Havel

Die Unterhavel zwischen den Landesgrenzen zu Berlin und Sachsen-Anhalt steht besser da, denn sie ist mehr oder weniger „gering bis deutlich verändert (2–4)“ und nur punktuell „stark verändert (5)“. Letztere Laufkilometer treten dabei insbesondere in den Stadtgebieten von Brandenburg und Potsdam auf. „Starker Uferverbau“ tritt hier in 25 % der Abschnittskilometer auf, und weniger als fünf Querbauwerke sind installiert. Gerade in den Uferbereichen der Flusseen existiert noch eine standortgerechte Vegetation und oftmals auch ein Uferstreifen. Die Aue der Unterhavel wird bis auf wenige kurze Strecken von Mischnutzung eingenommen.

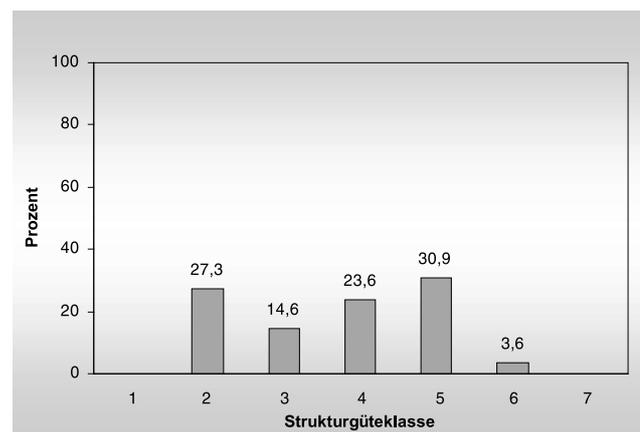
Abb. 11: Strukturgüte der Alten Jäglitz

Die durchschnittliche Strukturgüte der ca. 55 km langen Alten Jäglitz beträgt „3,7“ (Tab. 3, Abb. 11), d.h. das Fließgewässer ist insgesamt „mäßig bis deutlich verändert“. Sie weist auf längeren Passagen keinerlei Uferverbau oder Hochwasserschutzbauwerke auf, allerdings auch streckenweise keinen Uferstreifen oder -bewuchs. Schlechtere Indices sind auf das Vorhandensein von Abstürzen, Rückstau und/oder Mischnutzung zurückzuführen. In ihrem Unterlauf finden sich partiell Hochwasserschutzbauwerke ohne Vorland.

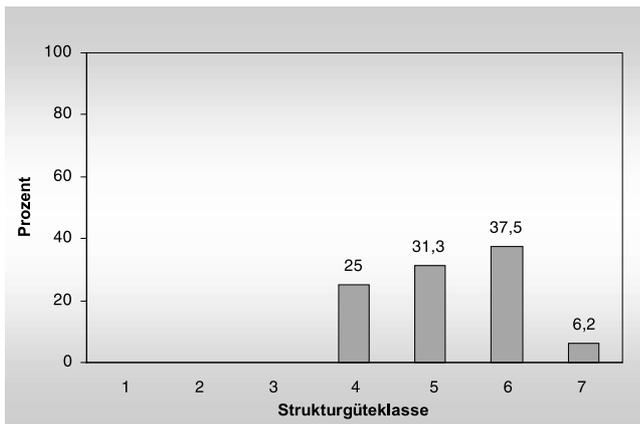
Abb. 12: Struktur­güte der Neuen Jäglitz

Die durchschnittliche Strukturgüte der nur 16 km langen Neuen Jäglitz beträgt „4,9“ (Tab. 3, Abb. 12), d.h. das Fließgewässer ist insgesamt „stark verändert“. Da es sich bei der Neuen Jäglitz jedoch um einen gänzlich künstlichen Fluss handelt, sollte hier die Feststellung einer „Veränderung durch den Menschen“ überdacht werden. Während sie in ihrem oberen Lauf lediglich „mäßig bis deutlich verändert (3–4)“ ist, verschlechtert sich ihr Zustand flussabwärts drastisch: sie ist hier streckenweise stark begradigt sowie uferverbaut, weist Abstürze und Hochwasserschutzbauwerke ohne Vorland und keinen Uferbewuchs oder Uferstreifen auf.

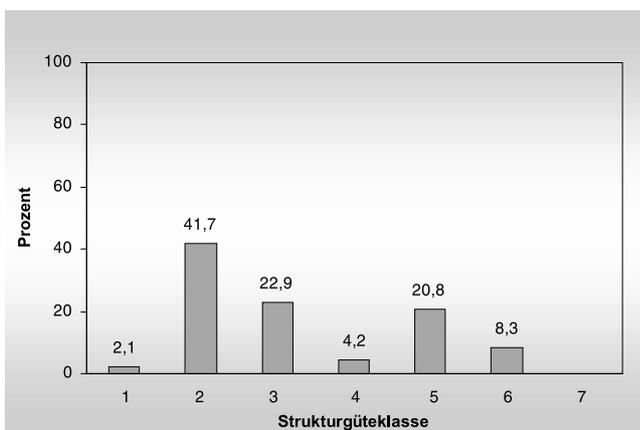
Abb. 13: Struktur­güte der Karthane

Die durchschnittliche Struktur­güte der 48 km langen Karthane beträgt „3,3“ (Tab. 3, Abb. 13), d.h. das Fließgewässer ist insgesamt als „mäßig bis deutlich verändert“ zu charakterisieren. Zwar schwankt die Struktur­güte der Karthane in ihrem Verlauf zwischen „unverändert und sehr stark verändert (1–6)“, doch ist der überwiegende Teil der Abschnittskilometer lediglich „gering verändert (2)“, und die beiden Extremwerte treten nur jeweils einmal auf. Schlechtere Indices – vornehmlich im Unterlauf – finden ihre Ursache in streckenweise vorkommenden Begradigungen, vereinzelt starkem Uferverbau und Hochwasserschutzbauwerken mit Vorland. In ihrem Verlauf finden sich 13 Wehre und ein Schöpfwerk, von denen keines Fisch­aufstiegsanlagen besitzt. Somit ist ihre Durchgängigkeit stark eingeschränkt. Die Aue der Karthane ist durch Grünland- und Ackernutzung geprägt.

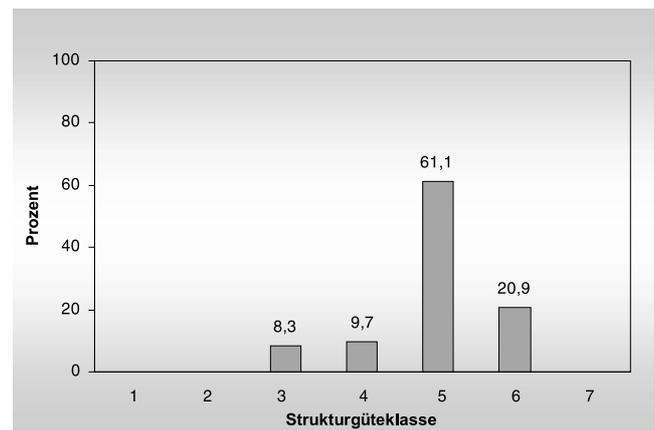
Abb. 14: Struktur­güte der Lausitzer Neiße

Die durchschnittliche Struktur­güte der Lausitzer Neiße beträgt „4,9“ (Tab. 3, Abb. 14), d.h. das Fließgewässer ist insgesamt „stark verändert“. Der Lausitzer Neiße mussten mehr oder weniger durchgängig die Struktur­güte­klassen „stark bis sehr stark verändert (5–6)“ zugewiesen werden; lediglich punktuell ist der Fluss nur „mäßig bis deutlich verändert (3–4)“. Die schlechte Struktur­güte wird hervorgerufen durch vorwiegend mäßigen Uferverbau, streckenweise vorkommende Querbauwerke, fehlenden Uferbewuchs und Uferstreifen sowie fast durchweg den Fluss begleitende Hochwasserschutzbauwerke mit oder ohne Vorland. Der Flussabschnitt bei Forst ist stark begradigt und auch deswegen sogar „sehr stark verändert (6)“. Die o.g. besser bewerteten Abschnitte sind frei von Uferverbau und Querbauwerken. Hier ist also die Gewässerbettdynamik besser, die Auedynamik jedoch unverändert schlecht zu bewerten. Zwischen Forst und Gruben liegt allerdings sogar noch ein kurzer mäandrierender Abschnittsbereich vor. Auf brandenburgischem Gebiet gibt es sieben Stautufen, die allesamt keine Fisch­aufstiegsanlagen besitzen, weshalb eine Durchgängigkeit nicht gegeben ist.

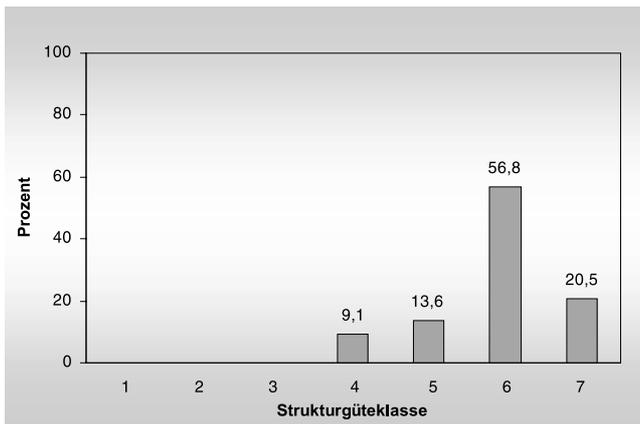
Abb. 15: Strukturgüte des Letschiner Hauptgrabens

Die durchschnittliche Struktur­güte des 44 km langen Letschiner Hauptgrabens beträgt „4,9“ (Tab. 3, Abb. 15), d.h. das Fließgewässer ist insgesamt als „stark verändert“ zu charakterisieren. Für fast alle Abschnitte des Letschiner Hauptgrabens gilt: Die Ufer sind nicht oder nur vereinzelt verbaut; das Ausuferungsvermögen ist – auch wenn keine Hochwasserschutzbauwerke vorhanden sind – „vollständig verändert (7)“; die Aue wird überwiegend ackerbaulich genutzt (Foto 9). Einige wenige Querbauwerke schränken die biologische Migration ein.

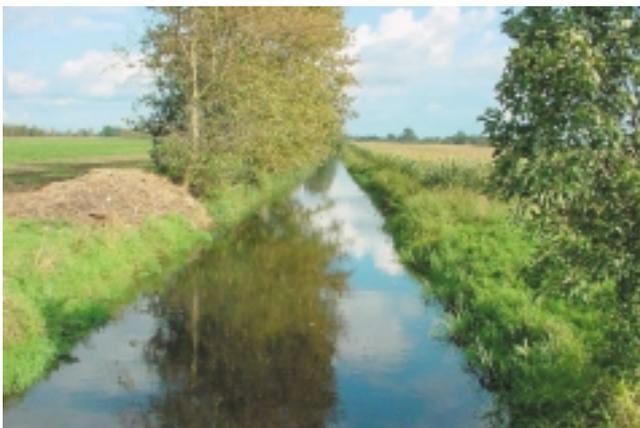
Foto 9: Gerade und unverzweigte Linienführung des Letschiner Hauptgrabens mit intensiver ackerbaulicher Nutzung der angrenzenden Aueflächen

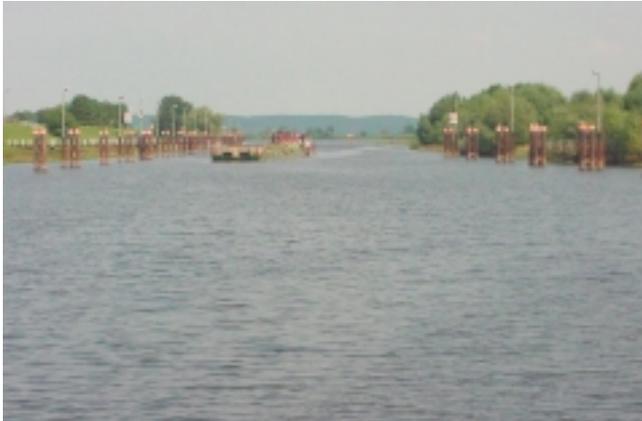
Foto 10: Die Oder ist zur Bundeswasserstraße ausgebaut. Der Fluss wurde begradigt, die Ufer sind beinahe durchgängig verbaut, und Deiche dienen als Hochwasserschutz.

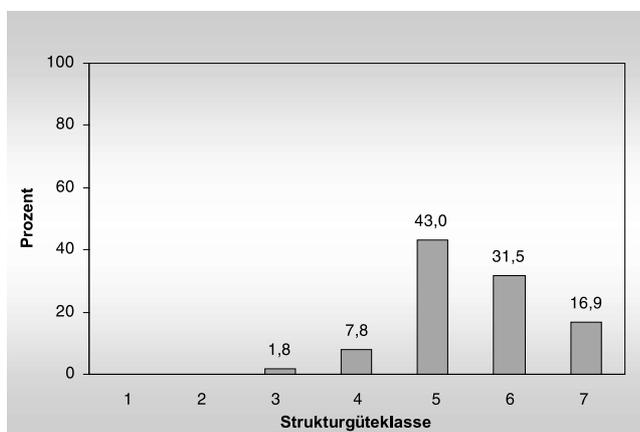
Abb. 17: Strukturgüte der Oder

Die Oder wurde auf der gesamten brandenburgischen Laufstrecke kartiert. Ihre durchschnittliche Strukturgüte beträgt hier „5,6“ (Tab. 3, Abb. 17), d. h. das Fließgewässer ist insgesamt „stark bis sehr stark verändert“. Im gesamten Verlauf ist der Fluss „deutlich bis vollständig (4–7)“ verändert; „unveränderte oder gering veränderte (1–2)“ Abschnitte sind gar nicht erhalten, und es gibt lediglich einen einzigen nur „mäßig veränderten“ Abschnittskilometer. Bis ungefähr auf die Höhe von Wriezen ist die Gewässerstruktur gekennzeichnet durch einen streckenweise stark begradigten Verlauf, einen mäßigen bis starken Uferverbau, das Vorhandensein von Hochwasserschutzbauwerken mit oder ohne Vorland, ein beeinträchtigtes bis stark vermindertes Ausuferungsvermögen, einen nur punktuell vorhandenen Uferstreifen sowie beinahe durchweg fehlendem Uferbewuchs. Die Aue ist bis hier von Mischnutzung und Ackerland geprägt. Ab der Höhe von Wriezen treten häufiger „sehr stark und vollständig veränderte (6–7)“ Abschnittskilometer auf, insbesondere im Gebiet der Stadt Schwedt/Oder, wo der Flussverlauf durchweg stark begradigt ist.

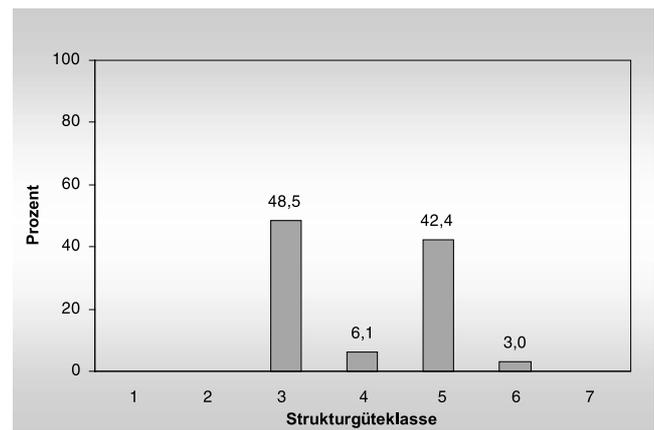
Abb. 18: Strukturgüte der Alten Oder

Die durchschnittliche Strukturgüte der 33 km langen Alten Oder beträgt „4,0“ (Tab. 3, Abb. 18), d.h. das Fließgewässer ist „deutlich verändert“. Der als Schifffahrtsstraße genutzte Unterlauf ist dabei deutlich stärker durch menschliche Eingriffe beeinträchtigt als ihr Oberlauf. Uferverbau tritt im Allgemeinen nur punktuell auf, auch wenn im Mündungsbereich mäßig bis stark verbaute Uferbereiche vorkommen. Ein einziges Querbauwerk schränkt ihre biologische Durchgängigkeit ein. Hochwasserschutzbauwerke sind mit Ausnahme zweier Abschnitte in der Regel mit Vorland ausgestattet. Ein Uferbewuchs ist in der Hälfte der Abschnittskilometer vorhanden. Die schlechte Bewertung des Ausuferungsvermögens bestimmt, welches in allen Abschnitten als „stark vermindert“ eingestuft werden muss. Auf den Aueflächen überwiegt die ackerbauliche Nutzung. So präsentiert sich die Auedynamik in fast allen Abschnitten als „sehr stark verändert (6)“.

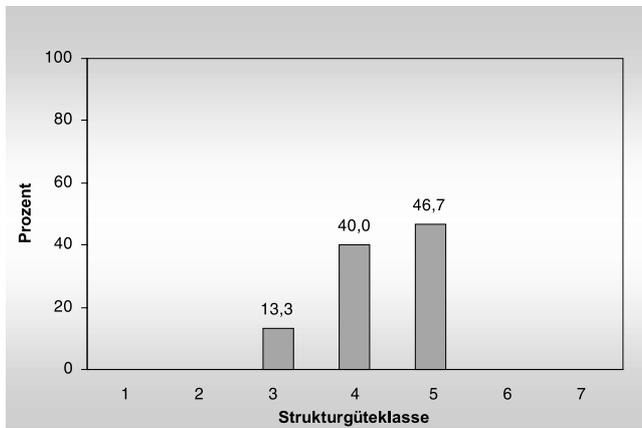
Abb. 19: Strukturgüte der Güstebieser Alten Oder

jedoch fehlt meist ein Uferstreifen. Der Abfluss ist ungeregelt, und es existiert lediglich ein Querbauwerk vor der Einmündung in die Alte Oder. Hochwasserschutzbauwerke mit Vorland kommen jedoch vor. Im gesamten Untersuchungsgebiet ist die Auedynamik durch das „stark verminderte“ Ausuferungsvermögen und die über weite Auenflächen dominierende ackerbauliche Nutzung „sehr stark vermindert (6)“.

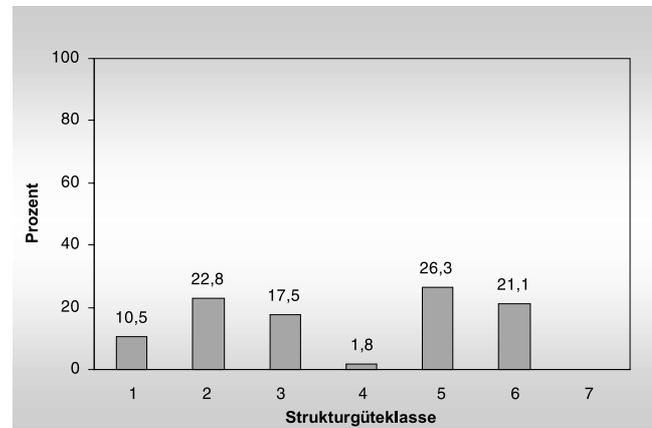
Abb. 20: Strukturgüte der Plane

Bis zur Stadt Brück kann der Fluss als „unverändert bis deutlich verändert (1–4)“ bezeichnet werden, wobei lediglich ein „deutlich veränderter (4)“ Abschnittskilometer auftritt. Die Linienführung in diesem oberen Flusslauf ist mäandrierend; es gibt keinen Uferverbau und keine Abflussregelung, dafür Uferbewuchs und streckenweise einen Uferstreifen; die Aue wird eingenommen von Feuchtflecken/Extensivnutzung und Grünland. Schlechtere Indices („mäßig bis deutlich verändert (3-4)“) werden durch das Vorhandensein von höchstens mäßigem Uferverbau, Abstürzen und/oder Hochwasserschutzbauwerke mit Vorland bedingt.

wobei „mäßig veränderte (3)“ Abschnittskilometer nur vereinzelt und „deutlich veränderte (4)“ Abschnitte gar nicht vorkommen. Die Linienführung ist hier begradigt; es gibt vereinzelt bis starken Uferverbau, streckenweise Hochwasserschutzbauwerke mit und ohne Vorland, stellenweise Abstürze, doch keinen Uferbewuchs oder Uferstreifen mehr. Die Aue ist nun durch Grün- und Ackerland sowie Mischbebauung geprägt.

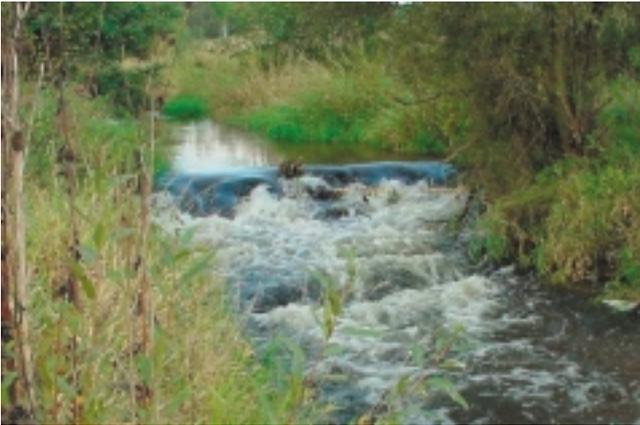
Foto 11: Sohlschwelle in der Pulsnitz oberhalb der Ausleitung in den Mühlengraben bei Koppen. Das Querbauwerk verhindert eine uneingeschränkte Migration der Wasserlebewesen.
