# Schutz von Großvögeln an Freileitungen

LANDESUMWELTAMT  
BRANDENBURG

## Schutz von Großvögeln an Freileitungen

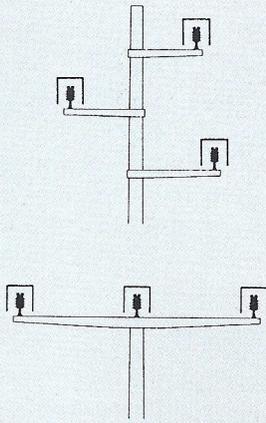
## Betonmast (Tragmast)

a) Abdeckhaube

Rückbild: Schutzmöglichkeiten an Energiefreileitungen gegen Stromschlag  
 Quelle: Vogelschutz an Starkstrom-Freileitungen mit Nennspannungen über 1 kV. Hrsg. Vereinigung Deutscher Elektrizitätswerke - VDEW - e.V. Verlags- und Wirtschaftsgesellschaft der Elektrizitätswerke m.b.H. - VWEH. 2. Aufl. Juni 1991

**Maßnahmen gegen Stromschlag:** Für Neubauten von Freileitungen gilt grundsätzlich DIN VDE 0210, Abschnitt 8.10, nach der „die Querträger, Isolatorstützen und sonstige Bauteile der Starkstrom-Freileitungen so auszubilden sind, daß den Vögeln keine Sitzgelegenheit in gefahrbringender Nähe der unter Spannung stehenden Leiter gegeben wird“. Die technischen Normen enthält der Maßnahmekatalog der VDEW (Vereinigung Deutscher Elektrizitätswerke) „Vogelschutz an Freileitungen“ aus dem Jahr 1991. Für das Land Brandenburg kann eine am 20.1.1988 unterzeichnete Vereinbarung zwischen der Naturschutzbehörde im Bezirk Cottbus und dem Energiekombinat Cottbus als richtungsweisender Schritt angesehen werden. Darin sind verschiedene räumlich definierte und zeitlich befristete Selbstverpflichtungen der Energieversorgung, die vor allem auf den Schutz des Weißstorchs abzielen, enthalten.

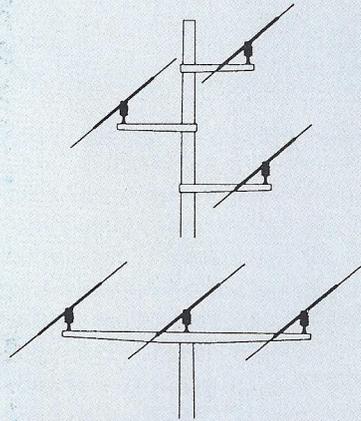
b) Isolierschlauch

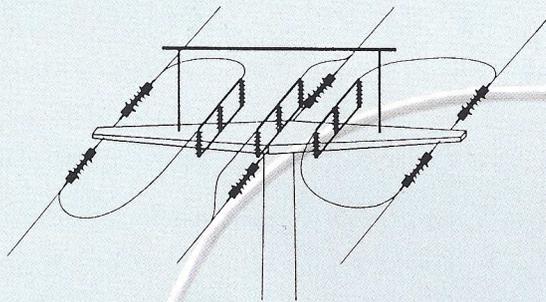
## Schutz an Mastschaltern

a) Sitzstange

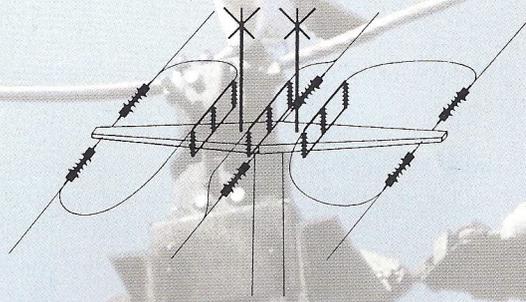
b) Andreaskreuz

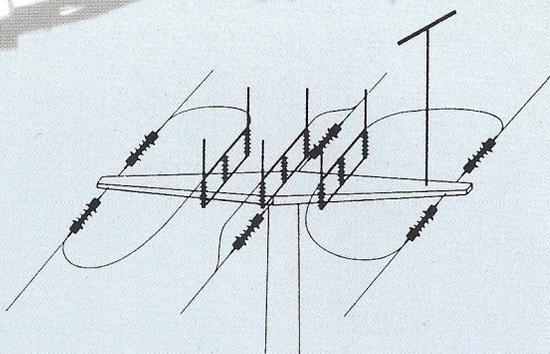
c) seitliche Sitzstange sowie Acrylstäbe auf dem Schalter
