Fachbeiträge des LUGV

Heft Nr. 129

Das Sommerhochwasser der Oder 2010

**Landesamt für
Umwelt,
Gesundheit und
Verbraucherschutz**

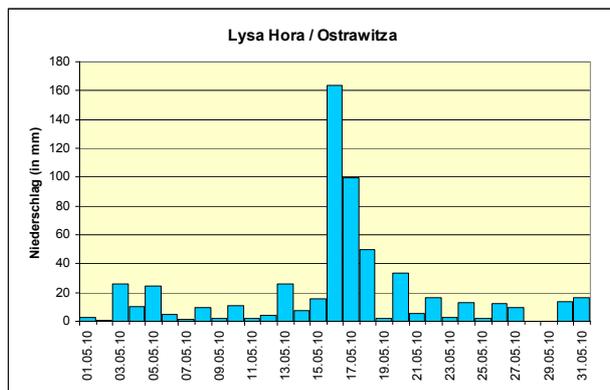
Abb. 1-1: 24-stündige Niederschlagshöhen im Mai 2010 an der Station Lysa Hora (CZ). Quelle: DWD

An der Station Lysa Hora (Einzugsgebiet der Oder) wurden in der genannten Periode 315mm Niederschlag gemessen (Abb. 1-1).

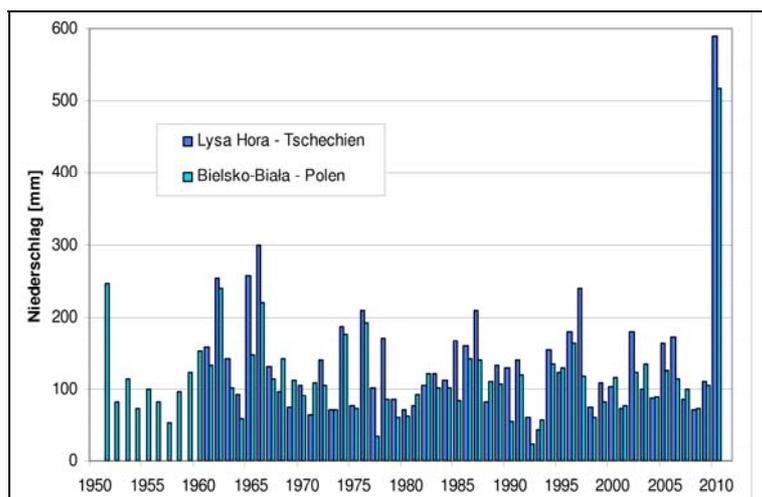
Abb. 1-2: Niederschlagshöhen Monat Mai 1951 – 2010 an zwei Stationen im Niederschlagsschwerpunkt des Ereignisses 2010. (Quelle: DWD)

Abb. 1-2 zeigt, dass die Monatssumme der Niederschläge im Mai 2010 an den besonders betroffenen Stationen deutlich über der in den letzten 50 Jahren gemessenen Menge lag.

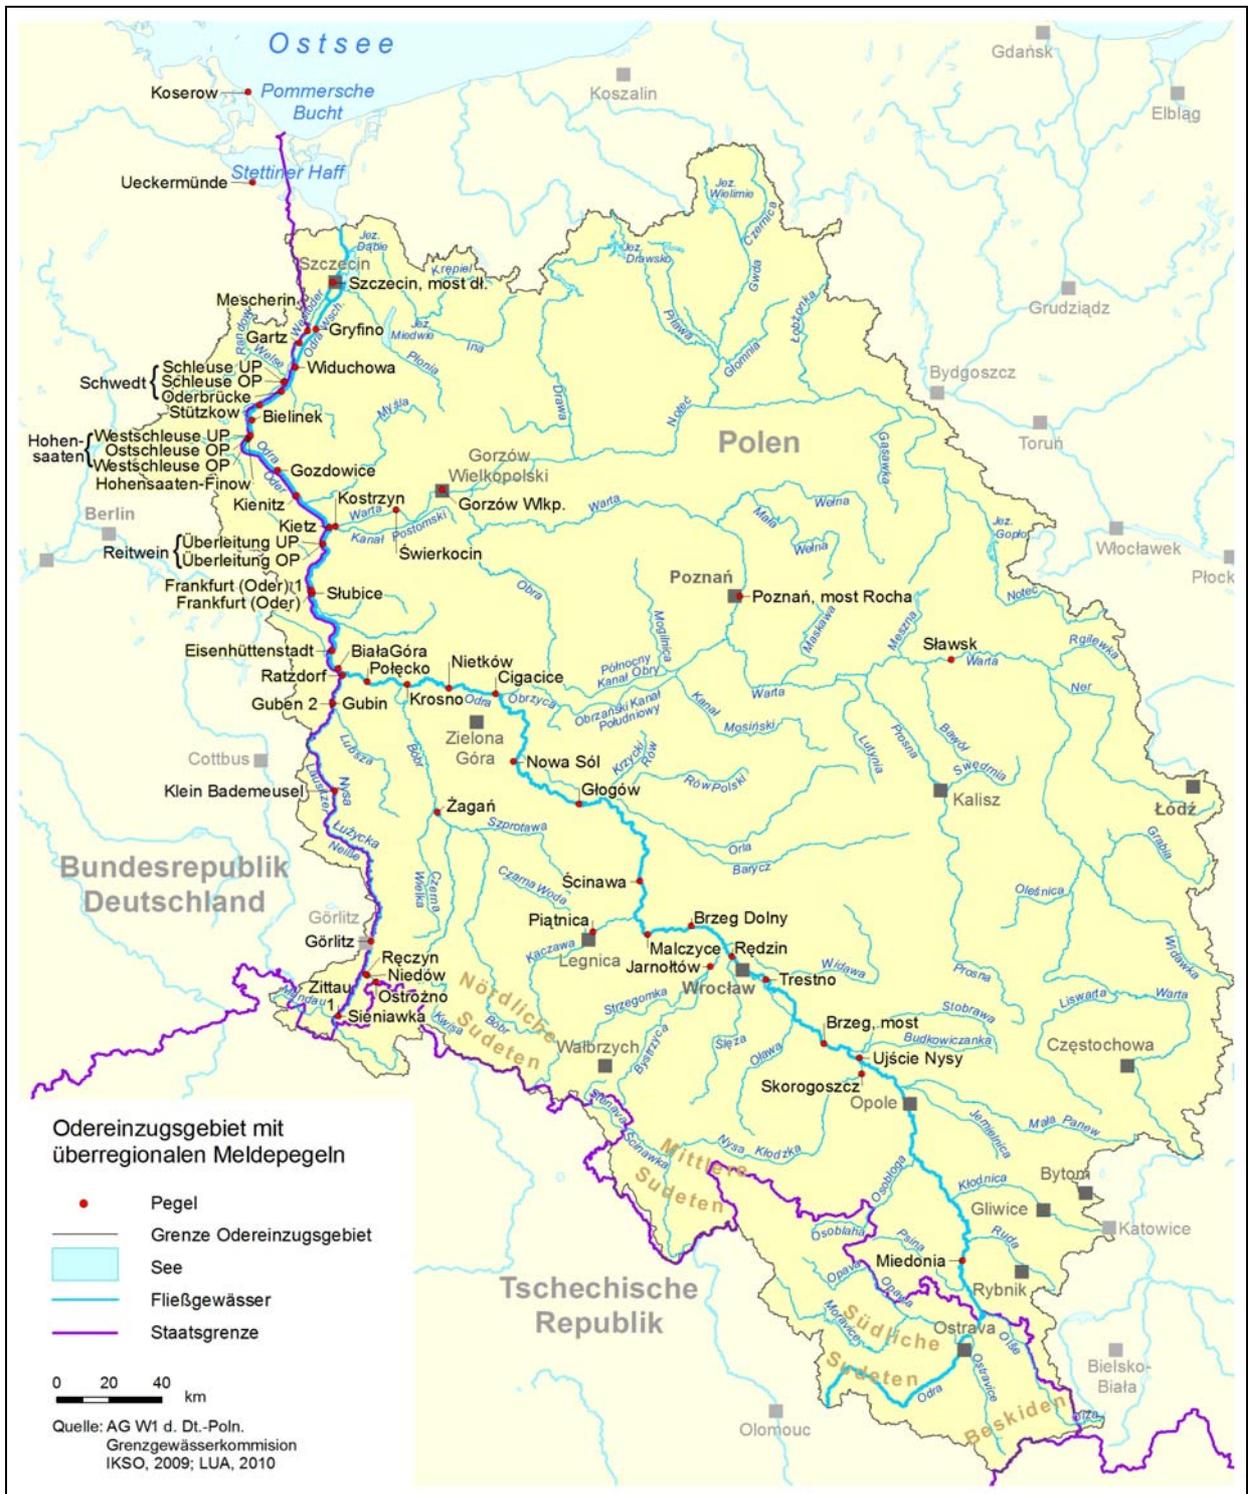
Karte 2-1: Odereinzugsgebiet mit überregionalen Meldepegeln

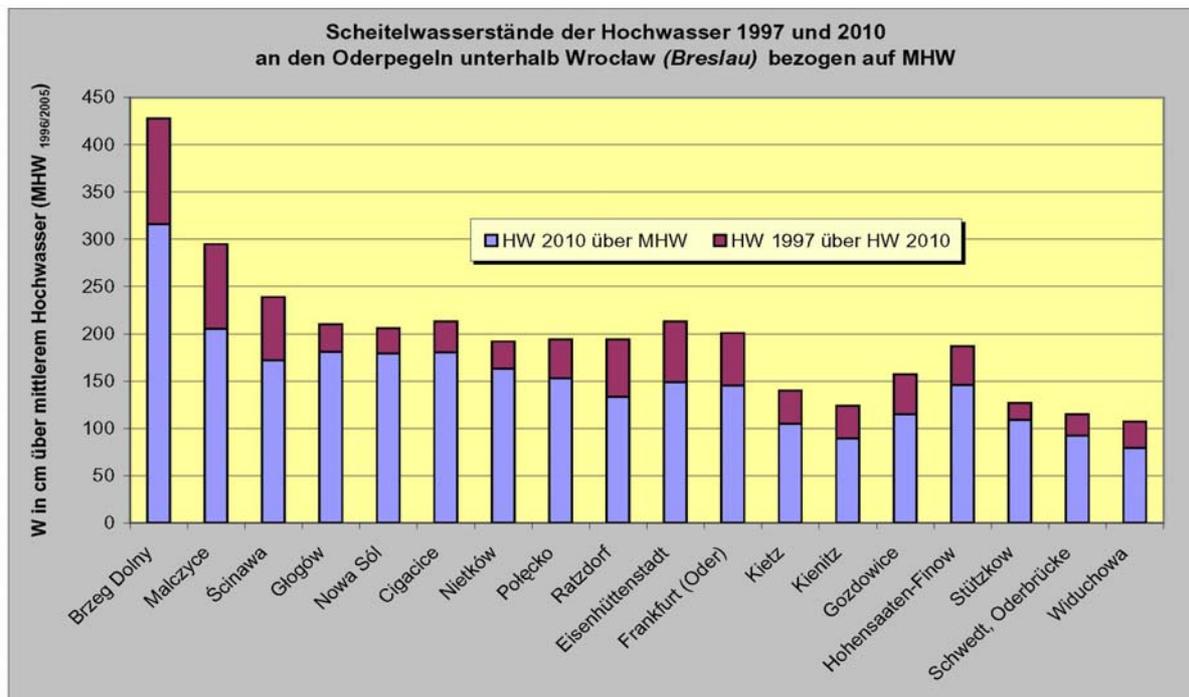
Abb. 2-2: Scheitelwasserstände der Hochwasser 1997 und 2010 an den Oder-Pegeln unterhalb Wrocław (*Breslau*) bezogen auf MHW

(*Krossen*) 27 bis 33 cm, unterhalb der Bobermündung 41 cm, unterhalb der Lausitzer Neiße-Mündung von Ratzdorf bis Frankfurt (Oder) 56 bis 64 cm und von der Warthemündung bis zum Abzweig der Westoder 13 bis 48 cm unter den Höchstwasserständen von 1997.

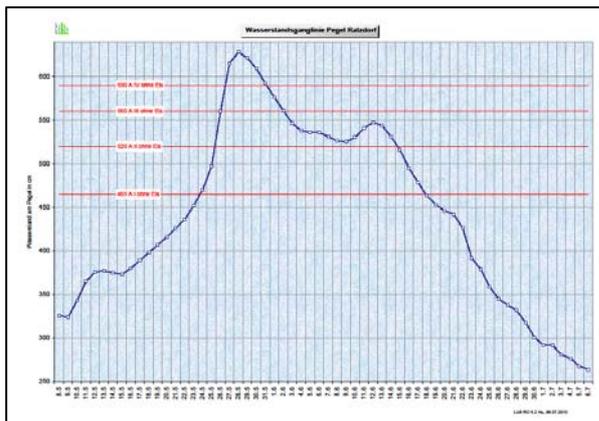
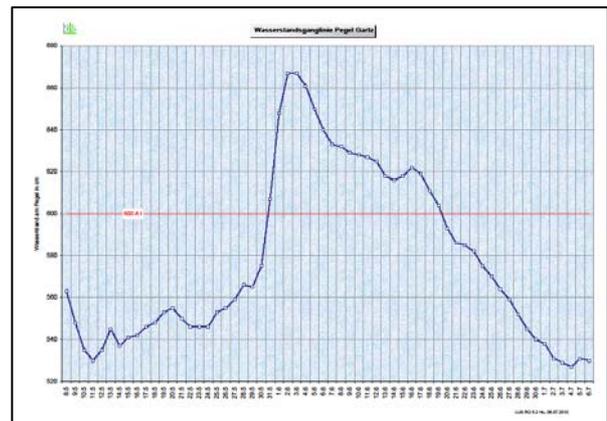
Abb. 2-3: Wasserstandsganglinien der Pegel Ratzdorf (Oder) und Gartz (Westoder)

Abbildung 2-3 zeigt die Wasserstandsentwicklung in Bezug zu den Alarmstufenrichtwerten an zwei ausgewählten deutschen Pegeln.

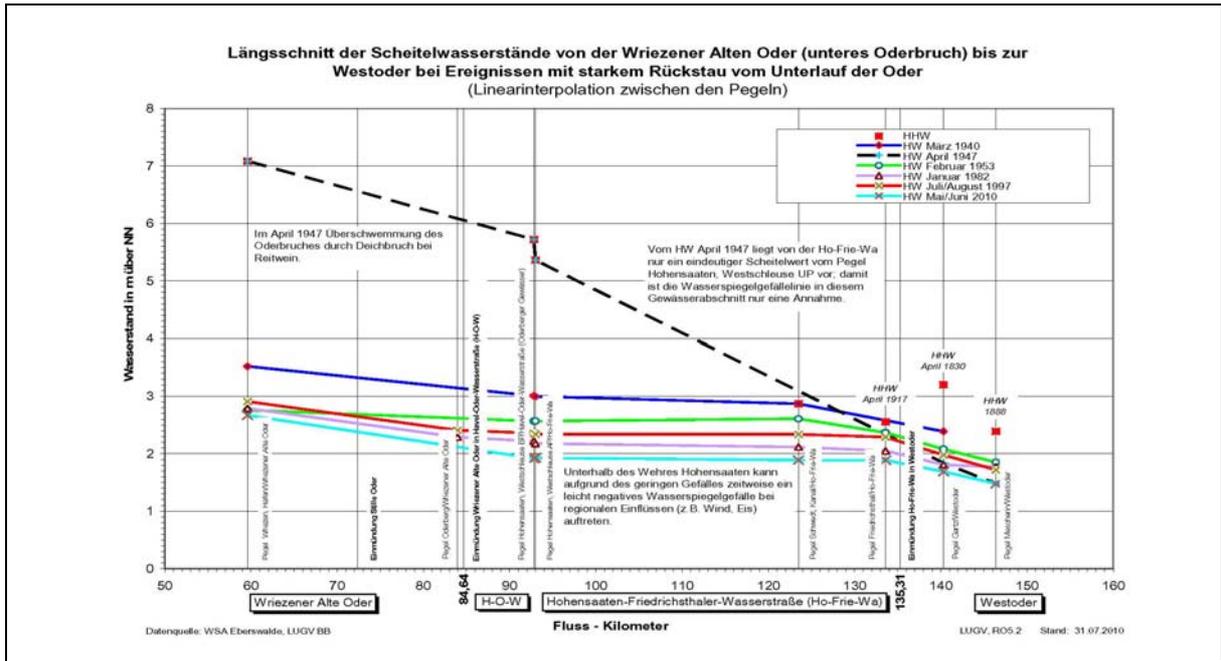
Abb. 2-4-1: Längsschnitt der Scheitelwasserstände von der Wriezener Alten Oder bis zur Westoder bei Ereignissen mit starkem Rückstau vom Unterlauf der Oder

Die Abb. 2-4-1 und 2-4-2 zeigen den Vergleich zu Ereignissen mit starkem Rückstau vom Unterlauf der Oder.

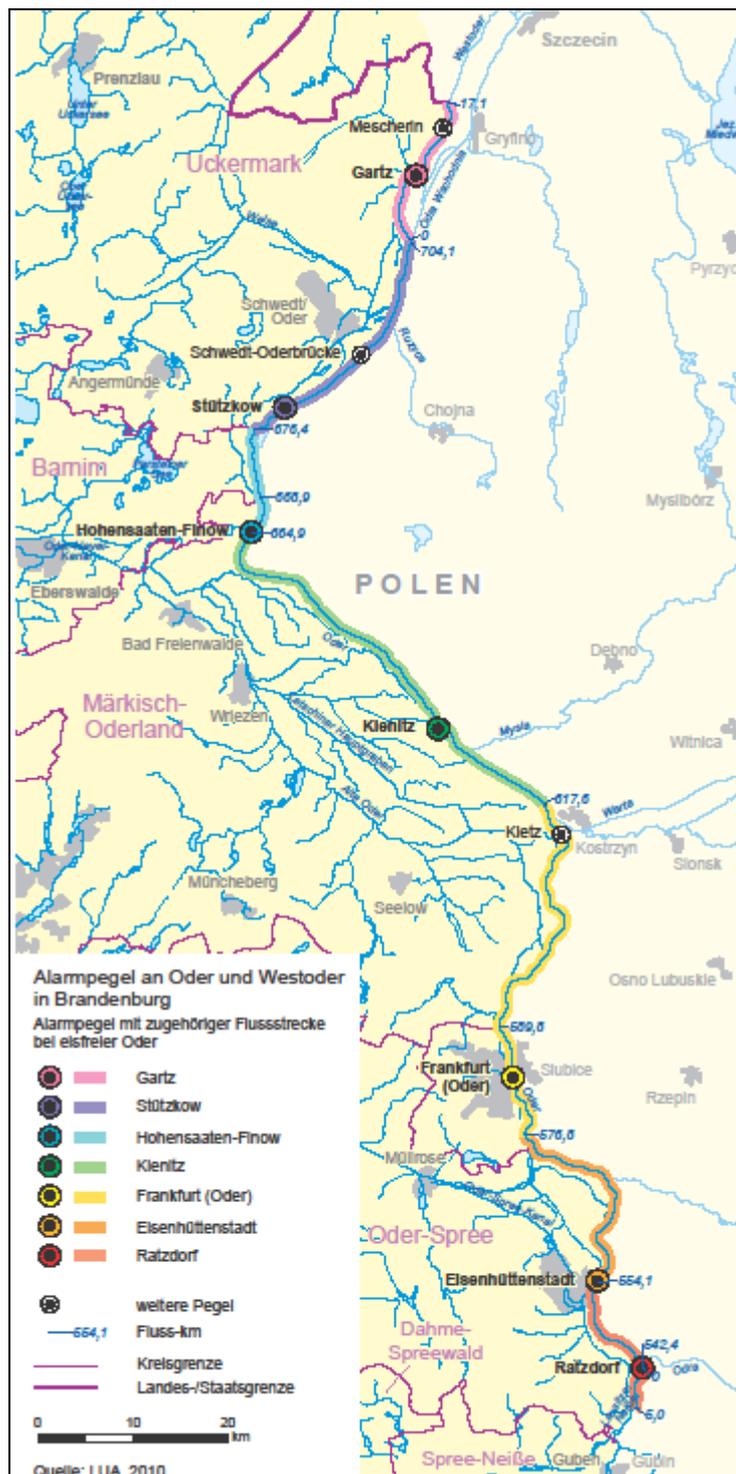
Die folgende Kartendarstellung zeigt die Lage der Alarmpegel und der entsprechenden Flussstrecken.

Karte 2-2: Alarmpegel an Oder und Westoder mit zugehöriger Flussstrecke bei eisfreier Oder

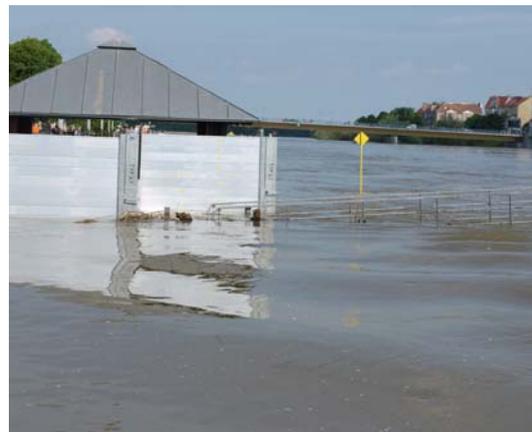
Abb.2-7: Situation an der Schutzwand am 29.05.2010 (Foto: Haby)

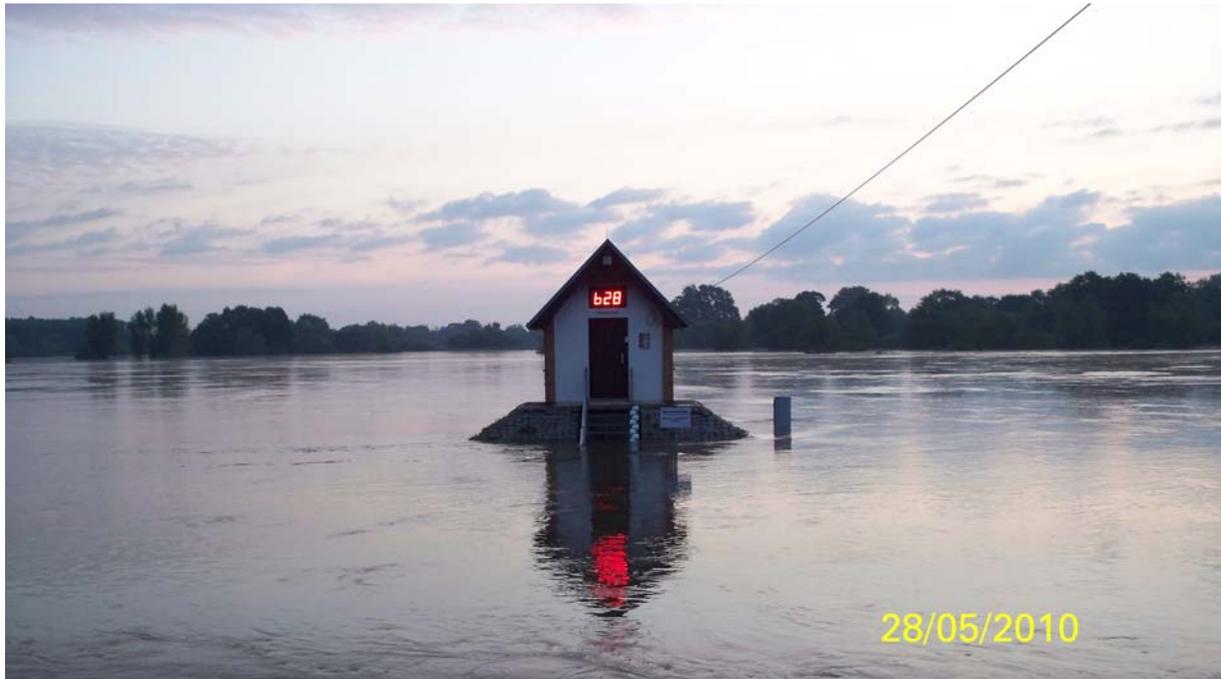
Abb. 2-8: Der Pegel Ratzdorf am 28.05.2010 um 4:45 Uhr (Foto: Fromhold-Treu)

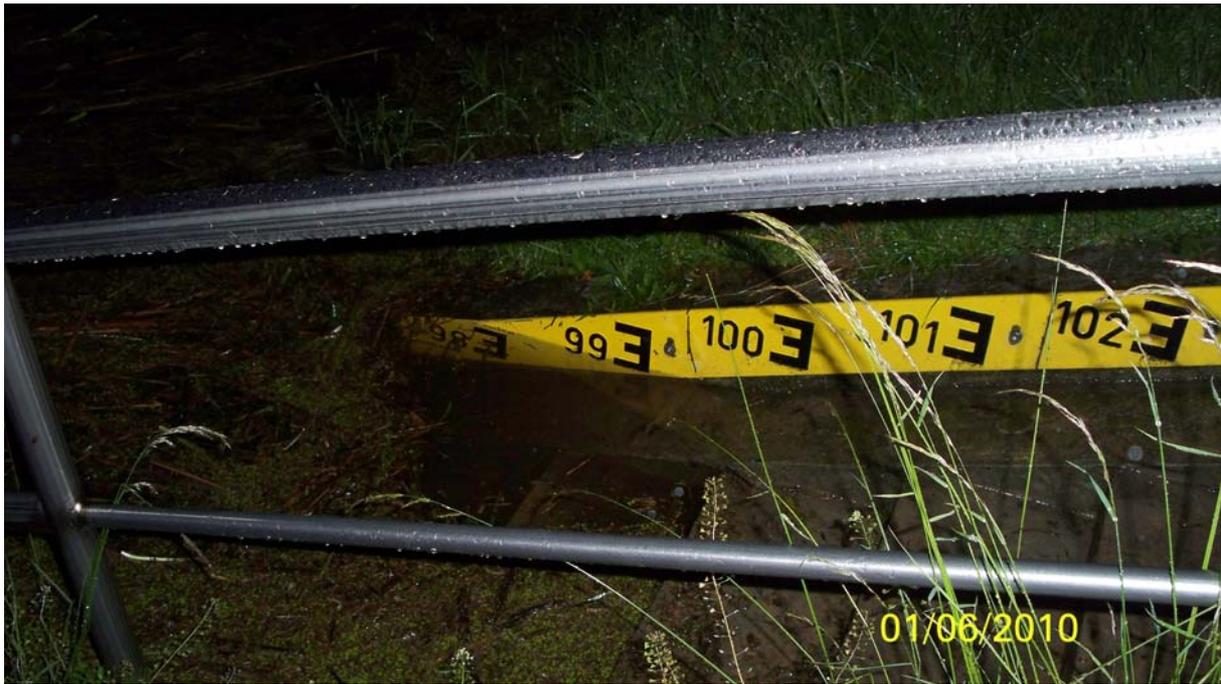
Abb. 2-9: Der Pegel Stützkwow am 01.06.2010 um 4:15 Uhr (Foto: Fromhold-Treu)

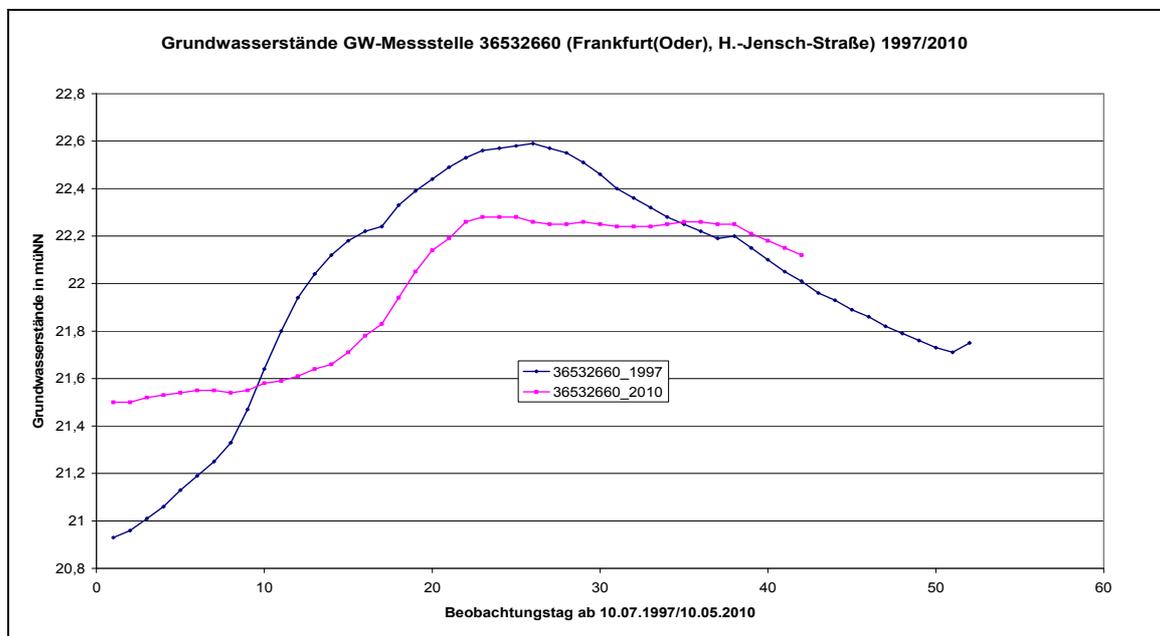
Abb.: 2-13: Vergleich der Grundwasserstände 1997 und 2010 in Frankfurt (Oder)

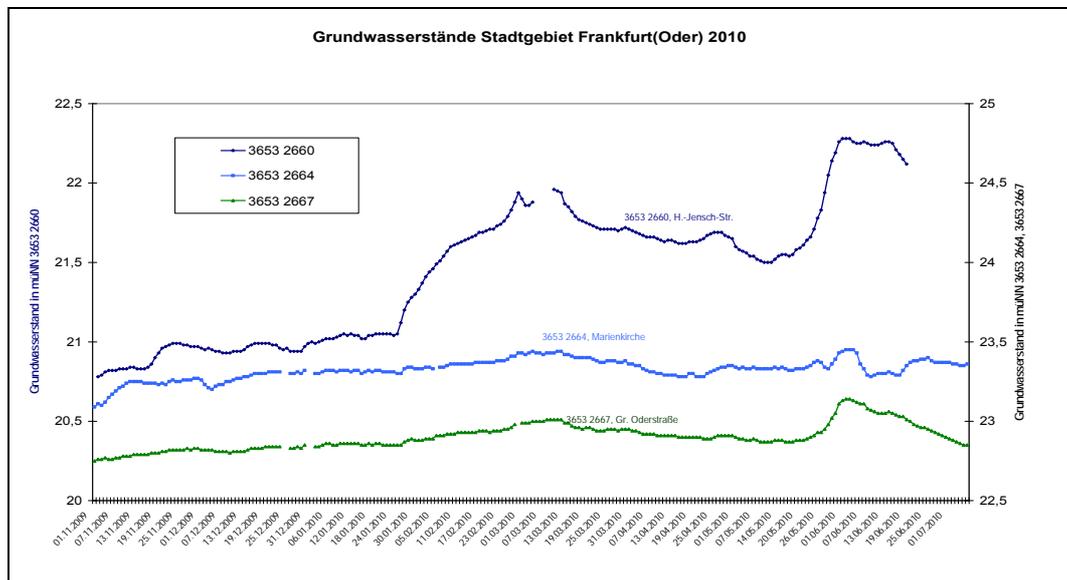
Abb. 2-14: Grundwasserstände Stadtgebiet Frankfurt (Oder)

Uferspundwand vom Flussbett getrennt wurde und nur durch Umströmen dieses Fließhindernisses ein geringer Potentialausgleich erfolgt (Abb.: 2-14).

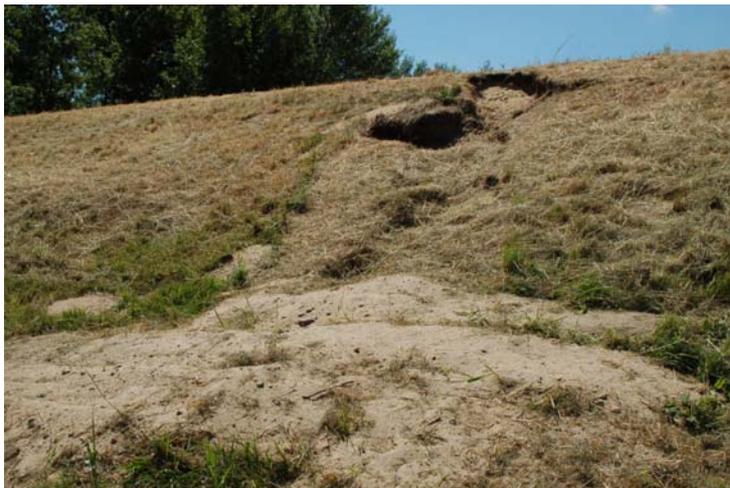
Abb. 4-1: Eingebrochener Biberbau mit Auswaschungen in Ziltendorfer Niederung
(Foto: LUGV, RO6, Kaminski)

Wie sich nach Rückgang des Hochwassers herausstellte, blieben jedoch auch einige Baue unentdeckt. Es fällt auf, dass die Schadstellen durch Wühltiere entlang der Deiche nicht gleichmäßig verteilt sind. Die Schwerpunktgebiete sind in der Karte (Abb. 4-2) kenntlich gemacht. Die Auswertung der Biber und Wühltierschäden ist noch nicht abgeschlossen.

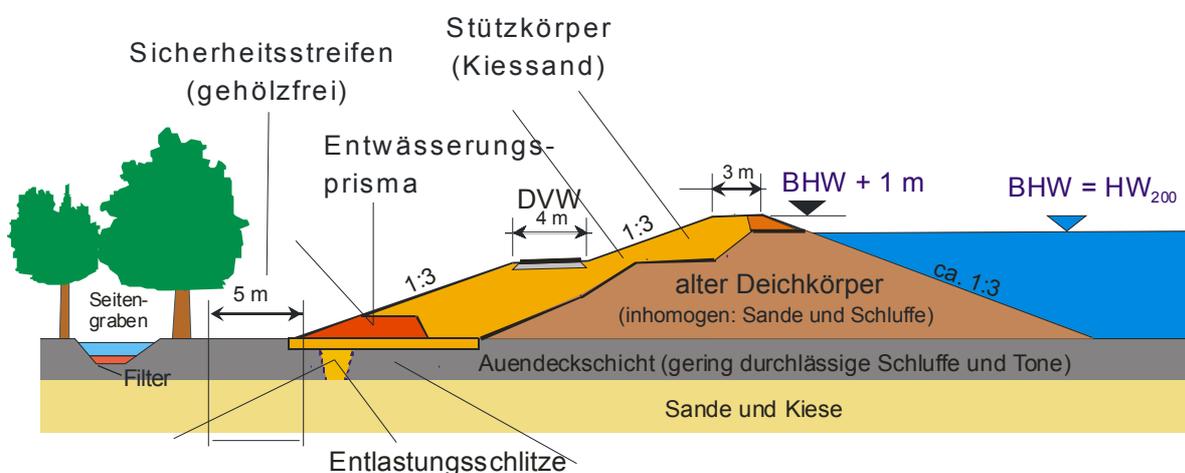
Abb. 5-3 Regelprofil der Oderdeiche

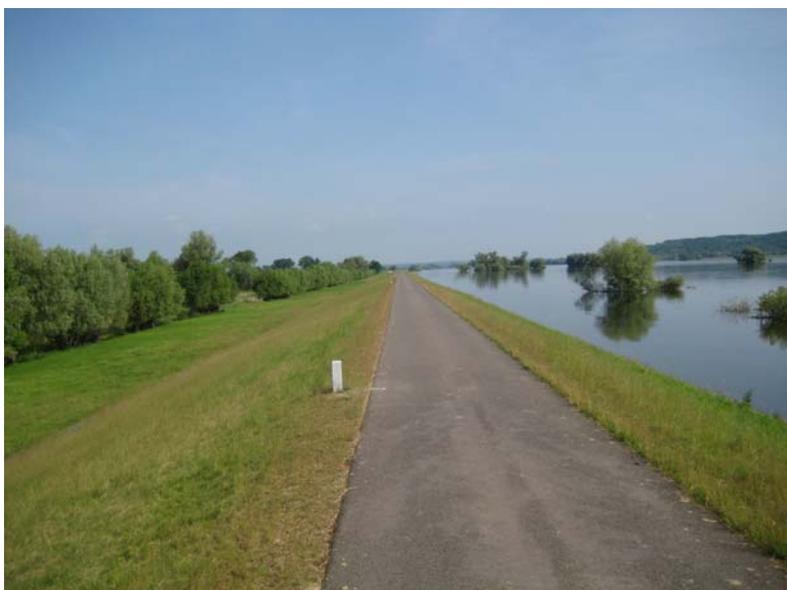
Für die sanieren Deichabschnitte (Länge ca. 150 km!) kann eingeschätzt werden, dass keine Schäden infolge der Wasserstände oder Deichdurchströmung auftraten, welche auf grundsätzliche Standsicherheitsprobleme schließen lassen. Der Freibord bei den sanierten Abschnitten war mit 1,6 bis 2,0 m ausreichend.

*Abb. 5-4: Sanierter Deichabschnitt im Lunow-Stolper-Polder, keine Schäden
(Foto:LUGV,Ö5, Krüger)*

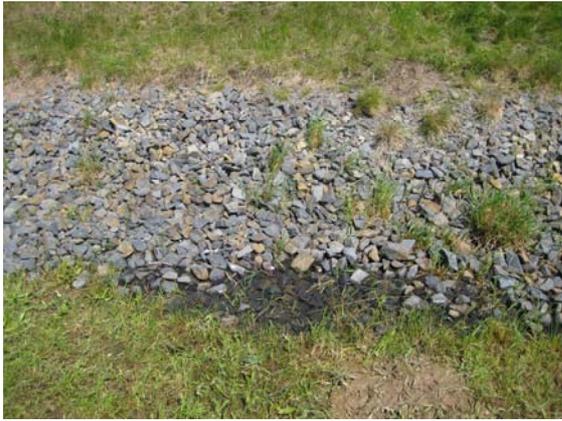
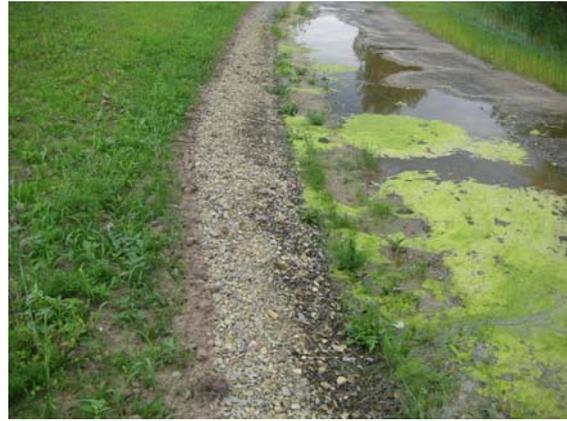
Abb. 5-5: Sickerwasseraustritte am Deichfuß – ungefährlich. a) Lunow-Stolper-Polder, km 86,0 (Foto: LUGV. Ö5, Krüger) b) Neuzeller Niederung km 3,0 (Foto: LUGV. Ö5, Krüger)

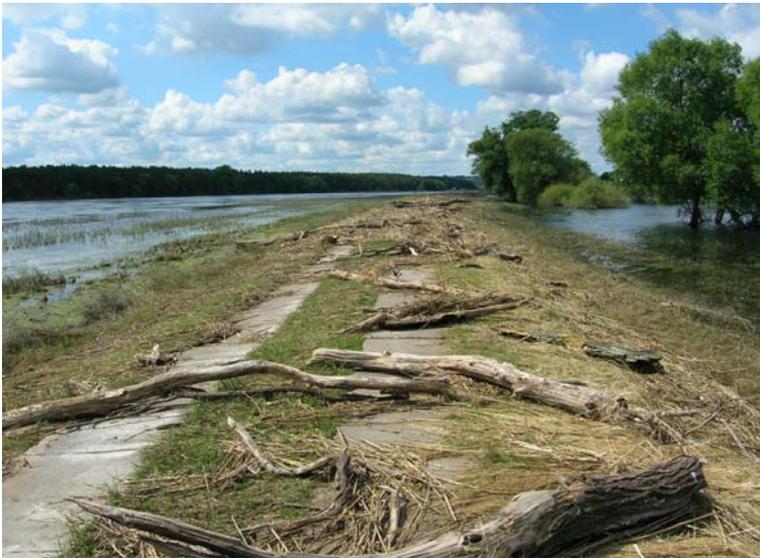
Des Weiteren erforderte Treibgut, insbesondere ganze, im Wasser treibende Bäume Abwehrmaßnahmen. Das angeschwemmte Holz musste vor Ort zerkleinert und vom Deich entfernt werden. Auch diese Arbeiten waren nicht ungefährlich und erforderten von den Einsatzkräften besondere Umsicht und Wachsamkeit.

Abb. 5-6: Auf dem Deich abgesetztes Treibgut im Bereich Polder 10 (Foto: WBV-Welse, Strehl)

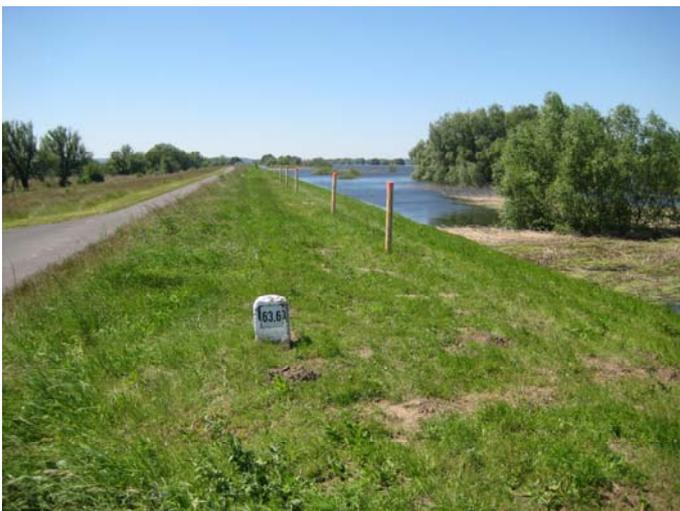
Abb. 5-7: Die Pfähle markieren kurz vor dem Hochwasser gesicherte Biberbaue im Oderbruch bei km 63,5. (Foto: LUGV. Ö5, Krüger)

Die Tierbaue müssen deshalb sofort nach ihrem Erkennen gesichert werden, um einen weiteren Schadensfortschritt zu verhindern. Bei den Sicherungsmaßnahmen wurde der Tierbau zunächst aufgestochen, mit Sandsäcken verfüllt und bei Bedarf mit einer Folie oder einem geotextilen Vlies abgedeckt. Diese Baumaßnahmen waren wegen der Gefahr des Einbrechens für die Einsatzkräfte nicht ungefährlich und erforderten Sicherungsmaßnahmen (Sicherungsseile, Schwimmwesten usw.).

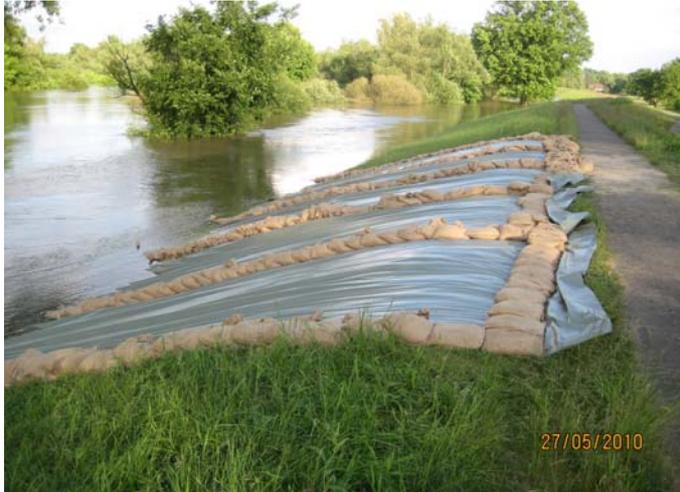
Abb. 5-8: gesicherter Biberbau bei km 11,2 , Ziltendorfer Niederung (Foto: LUGV. Ö5, Krüger)

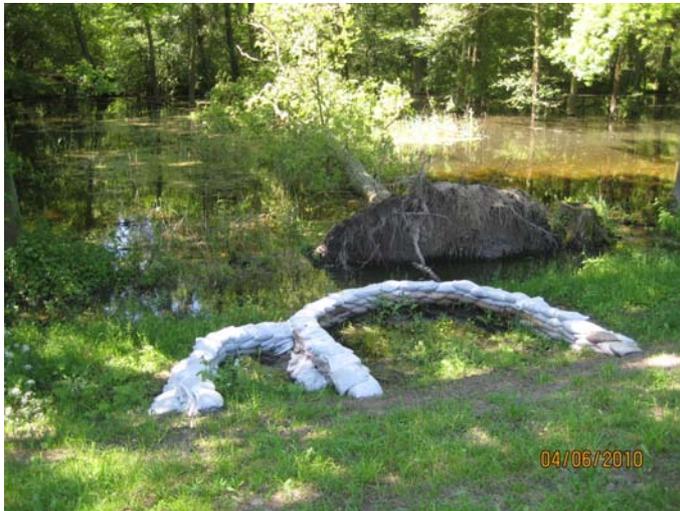
Abb. 5-9: Mit einer Quellkade gesicherter Drängewasseraustritt bei km 16,55 Ziltendorfer Niederung in Verbindung mit einem Baumwurf (Foto: LUGV. Ö5, Krüger)

- Insgesamt wurden an 11 Stellen Sicherungsmaßnahmen (Quellkaden) angeordnet, um lokale, mit Erdstoffausträgen verbundene Quellstellen zu sichern, (z. B. Ziltendorfer Niederung km 8,2, 10,7, 16,5, Oderbruch km 10,8, Lunow-Stolper-Polder km 87,5)
- kleinere Böschungsrutschungen traten am Deichparallelgraben bei km 62,8 und 64,7 im Oderbruch auf und wurden mit Faschinen und Sacksackverbau gesichert.

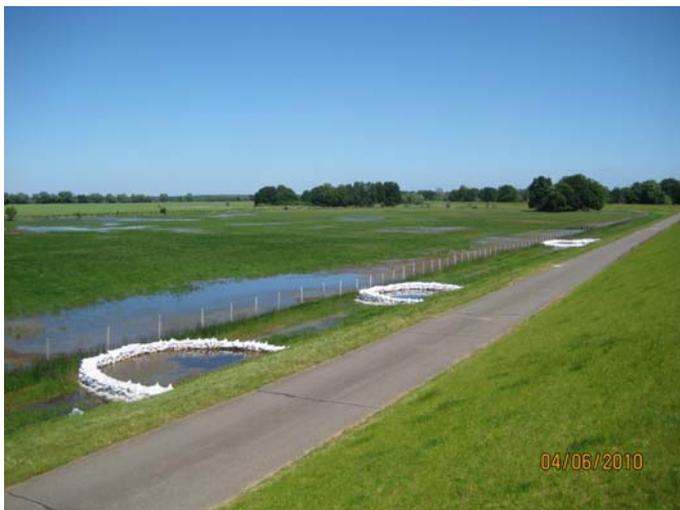
Abb. 5-10: Mit Quellkaden gesicherter Drängewasseraustritt km 8,1 Ziltendorfer Niederung (Foto: LUGV. Ö5, Krüger)

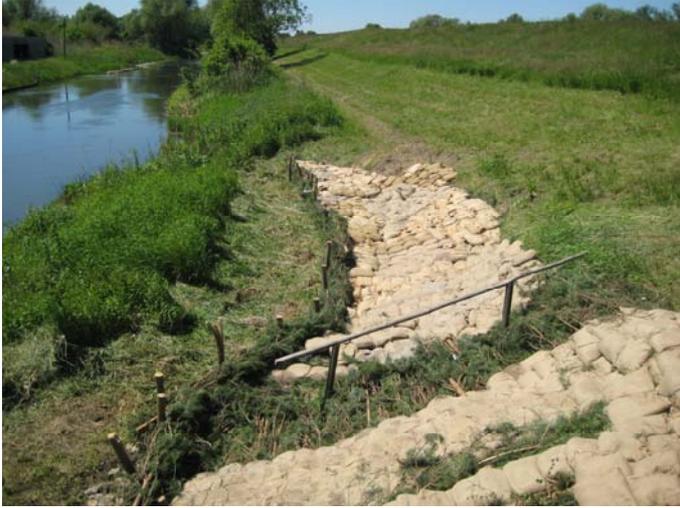
Bild 5-11: gesicherte Böschungsrutschung am Parallelgraben bei Deich-km 64,7, Oderbruch (Foto: LUGV. Ö5, Krüger)

- Die Böschungsschäden am Parallelgraben im Oderbruch zwischen Deich km 62,4 - 65,76 müssen fachgerecht saniert werden. Eine einfache Reparatur ist hier nicht ausreichend. Das Beispiel verdeutlicht die Gefahrenmomente, die von zu nah am Deich liegenden Parallelgräben ausgeht.

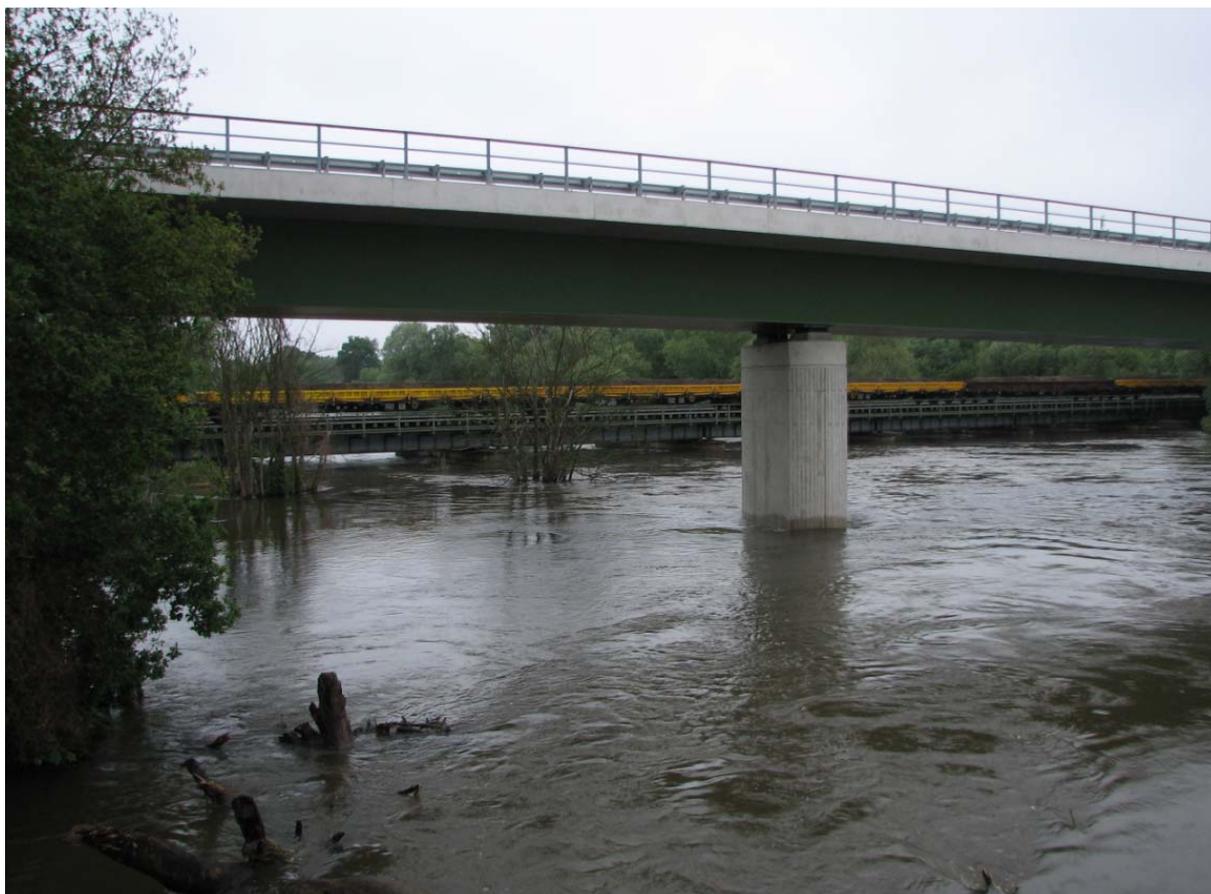
Abb. 5-12: Vorlandbrücken bei Kietz; Eisenbahnbrücke wurde vorsorglich mit Güterzug als Auflast versehen (Foto: LUGV, RO6, Fröhlich)

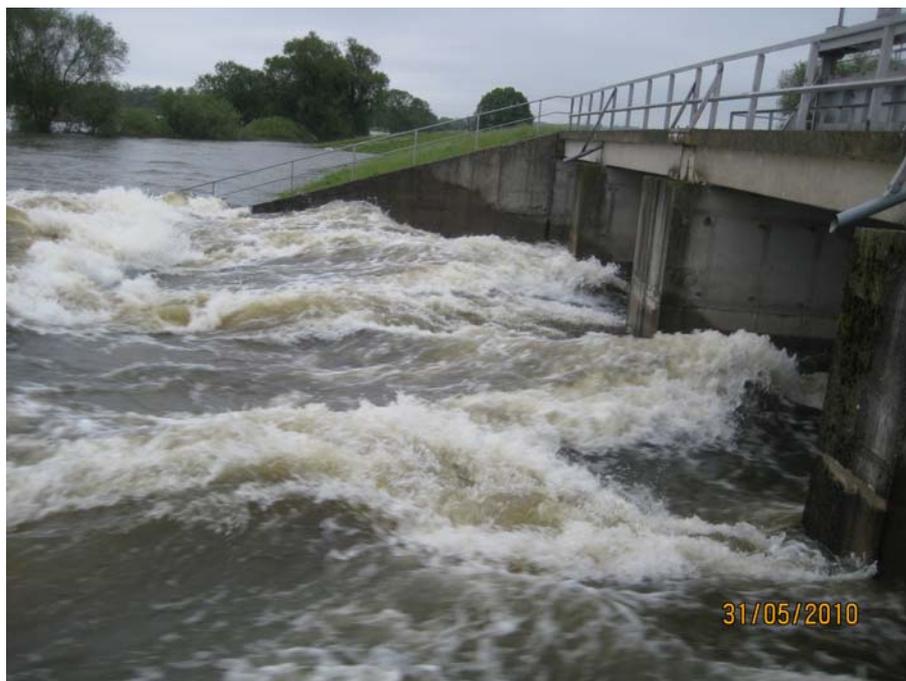
Abb. 5-13: Geöffnetes Flutungsbauwerk km 681,5 - Polder A
(Foto: LUGV. Ö5, Krüger)

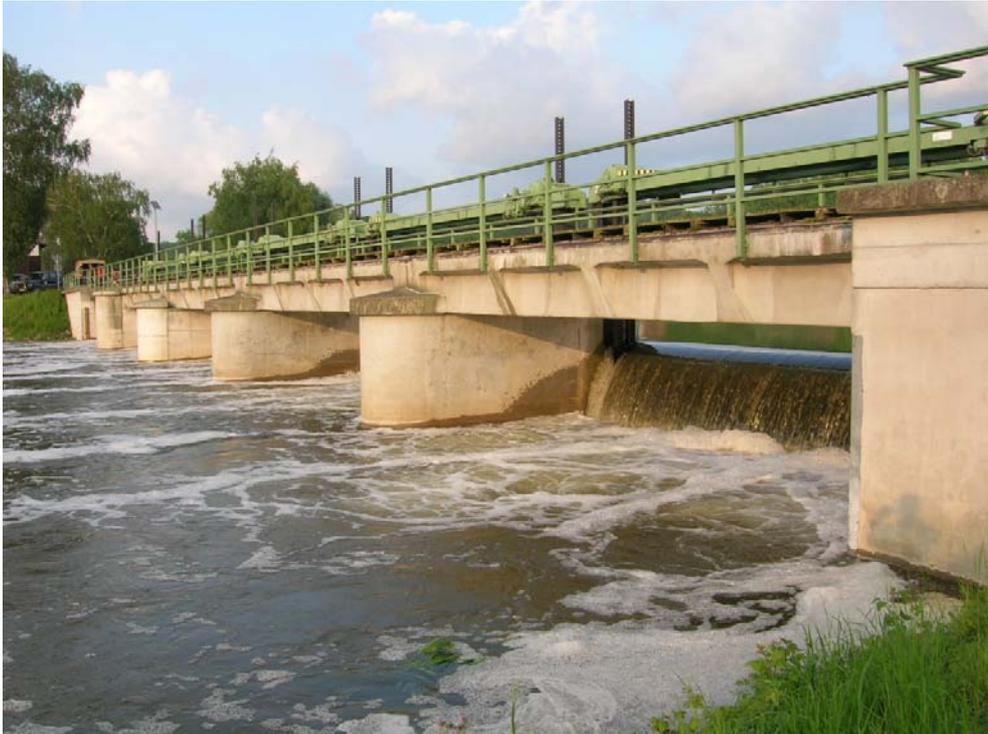
Abb. 5-14: Überströmung Wehr Zützen (Niedersaathen) (Polder A, Oder-Strom-km 687,2) 28.05.2010, 19:30 Uhr (Foto: WBV-Welse, Strehl)

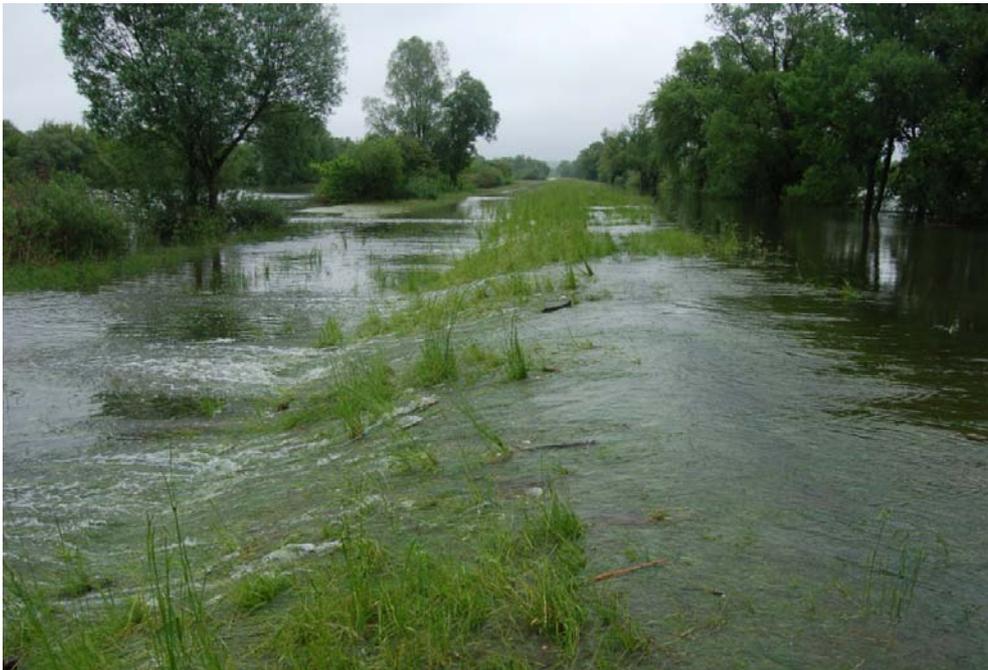
Abb. 5-15: Überströmung Sommerdeich aus Schwedter Querfahrt zum Polder 10 01. Juni 2010, 07:50 Uhr (Foto: LUGV, RO6, Müller)

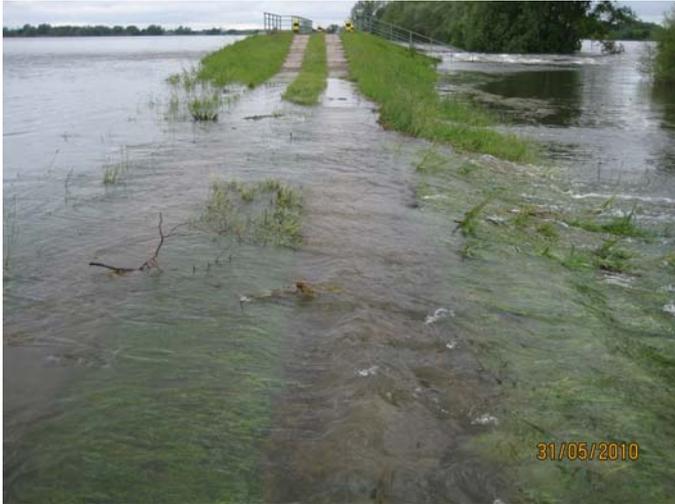
**Abb. 5-16: überströmter Sommerdeich bei Vogelsang.
(Foto: LUGV. Ö5, Krüger)**

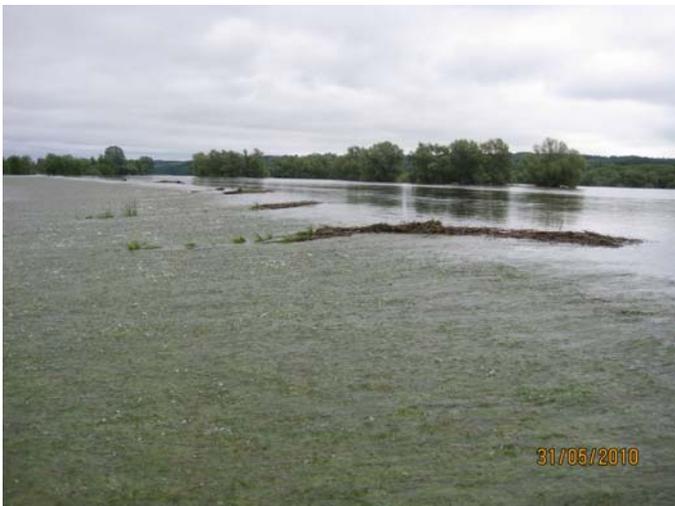
**Abb. 5-17: überströmte Überlaufstrecke im Polder A/B
bei Strom km 683,0. Die Überlaufstrecke hat diese
11tägige Belastungsprobe dank eines ausgezeichneten
Unterhaltungszustandes schadlos überstanden.
(Foto: LUGV. Ö5, Krüger)**

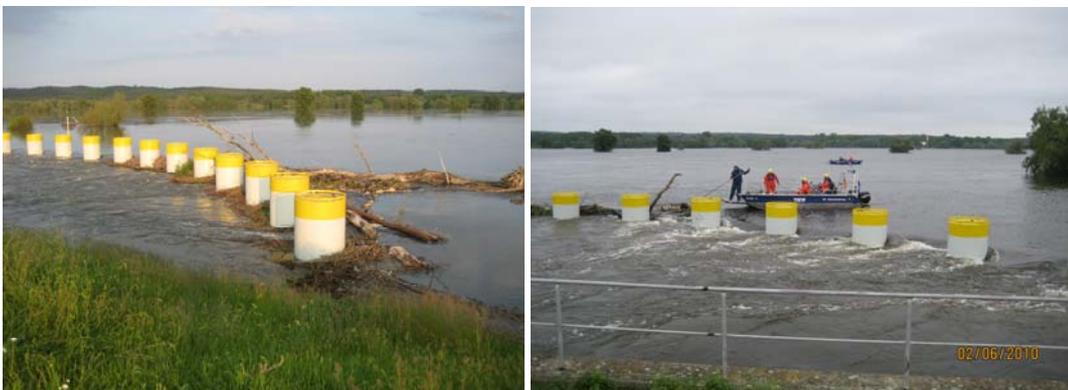
**Abb. 5-18: a) Treibgutansammlung (Foto: LUGV. Ö5, Krüger) und b) Treibgutberäumung
vor dem Einlaufbauwerk bei Strom-Km 681,5. Die Arbeiten sind mit erheblichen Gefahren
für die Einsatzkräfte verbunden. (Foto: LUGV. Ö5, Krüger)**

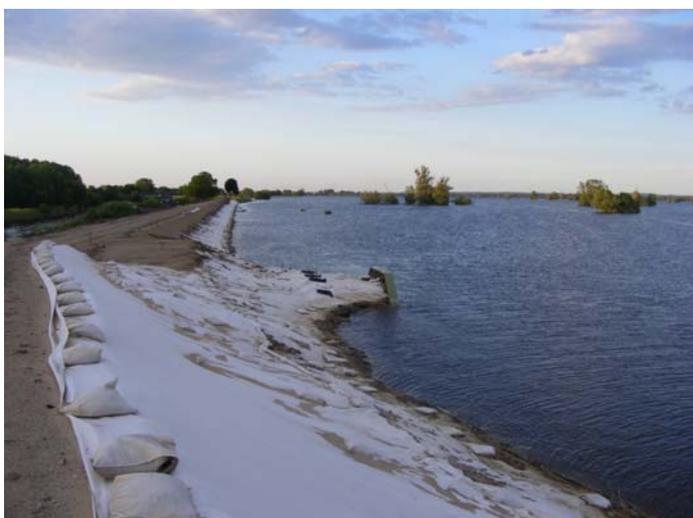
Abb. 5-19: Baulos 60 nach Sicherung und erfolgter Polderflutung mit Blick in den Polder, in Bildmitte der Zützener Düker (Foto: LUGV, RO6, Baumgärtner)

Sowohl die provisorische Bentonitmatte als auch die anderen Sicherungsmaßnahmen haben sich bewährt. Es wurden weder verstärkte Sickerwasseraustritte noch gravierende Erosionsschäden festgestellt. Es sei aber erwähnt, dass die Erosionssicherung auf der Wasserseite mit Straßenbautrennvliesen bei Wellenschlag durchaus zu Auswaschungen von Feinpartikeln führte.

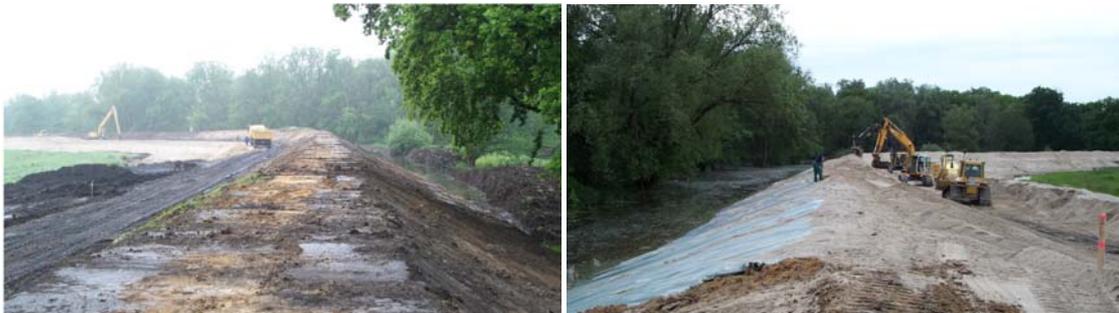
Abb. 5-20 (li.): Vor HW-Sicherung Station 0+200 ohne Oberboden DOK ca. 26,20 m NHN (Foto: Ö5, Fromhold-Treu). Abb. 5-21 (re.): Alter Seedeich DOK ca. 26,80 m NHN – HW-Sicherung (Foto: Ö5, Fromhold-Treu)

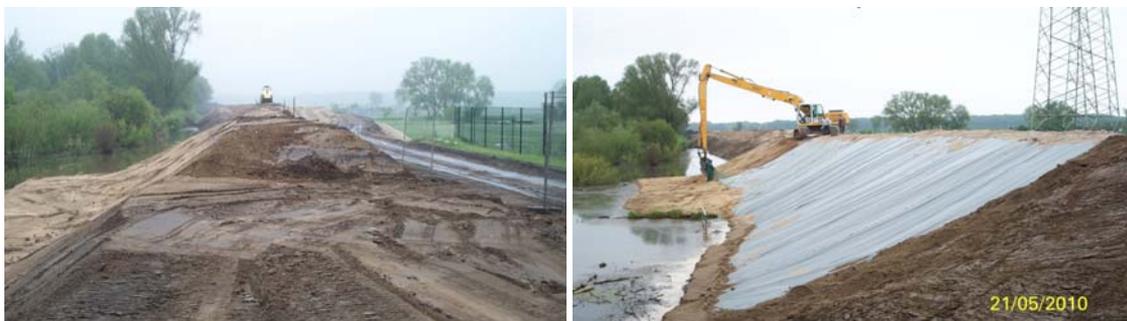
Abb. 5-22 (li.): Vor HW-Sicherung am Schöpfwerk – Alter Seedeich DOK ca. 24,00 m NHN (Foto: Ö5, Fromhold-Treu). Abb. 5-23 (re.): Alter Seedeich DOK ca. 26,80 m NHN – HW-Sicherung (Foto: Ö5, Fromhold-Treu)

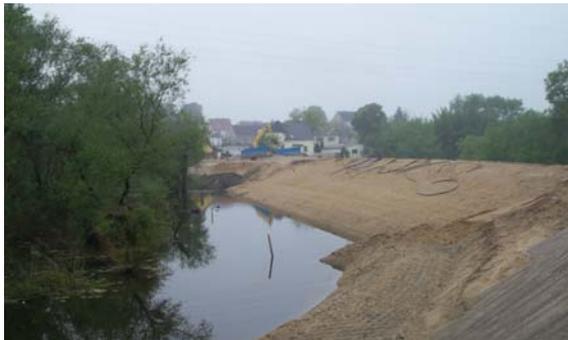
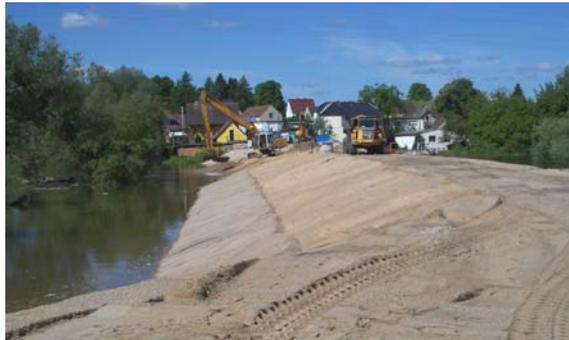
Abb. 5-24 (li.): Vor HW-Sicherung Seestraße – Alter Straßendamm mit offener Böschung (Foto: Ö5, Fromhold-Treu): Abb. 5-25 (re.): Alter Straßendamm mit Filtersicherung an offener Böschung auf 25,50 m NHN – HW-Sicherung (Foto: Ö5, Fromhold-Treu)

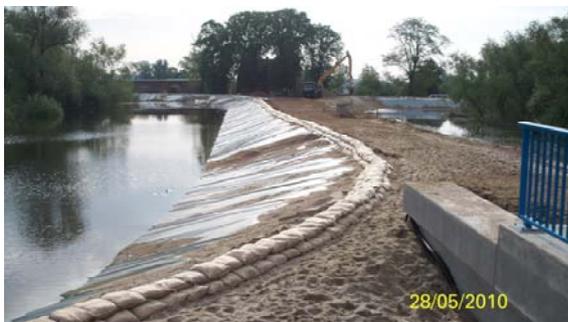
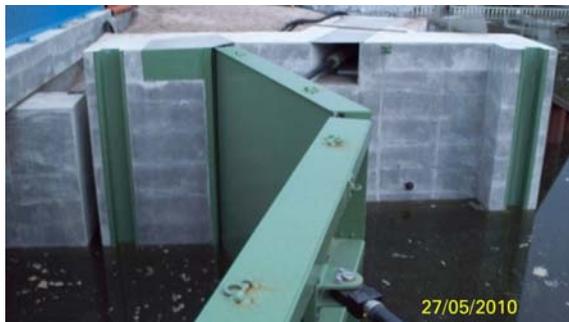
Abb. 5-26 (li.): Alter Straßendamm mit Foliensicherung und 20 cm Aufkadamung auf 26,20 m NHN – HW-Sicherung (Foto: Ö5, Fromhold-Treu). Abb. 5-27 (re.): Geschlossenes Sperrsiel in der Seestraße – HW-Sicherung (Foto: Ö5, Fromhold-Treu)

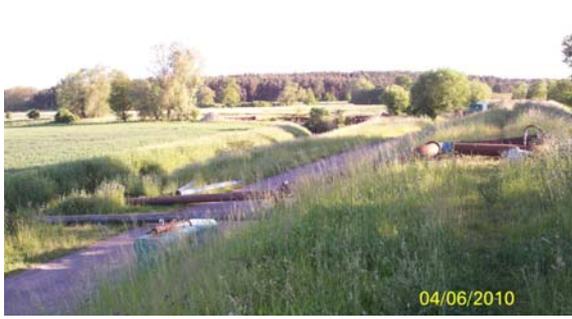
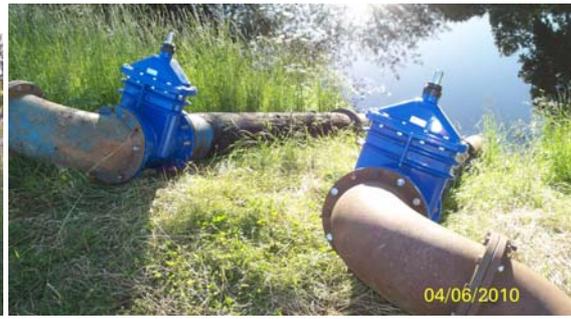
Um innenliegend (Bereich Schustersee), hinter dem geschlossenen Sperrsiel den Sperrwasserstand von ≤ 24.60 m NHN zu halten, wurde am Pottack (BL46/1) eine doppelte Heberleitung errichtet. Über den gesamten Zeitraum des geschlossenen Sperrsieltors wurde mit dem Heber ein Wasserstand von 24.50 bis 24.55 m NHN gehalten, während die Außenwasserstände bis auf 25,45 mNHN anstiegen.

Abb. 5-28 und 5-29: Doppelheberanlage Schlaube / Schustersee für Wasserstandshaltung $\leq 24,55$ m NHN – HW-Sicherung (Fotos: Ö5, Fromhold-Treu)

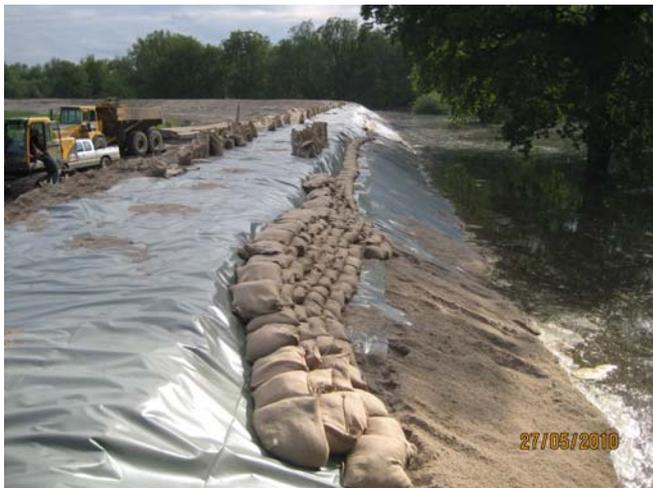
Abb. 5-30: Provisorische Aufkantung und Abdichtung des Seedeiches bei km 0,5/ Brieskow (Baulos 46) (Foto: LUGV. Ö5, Krüger)

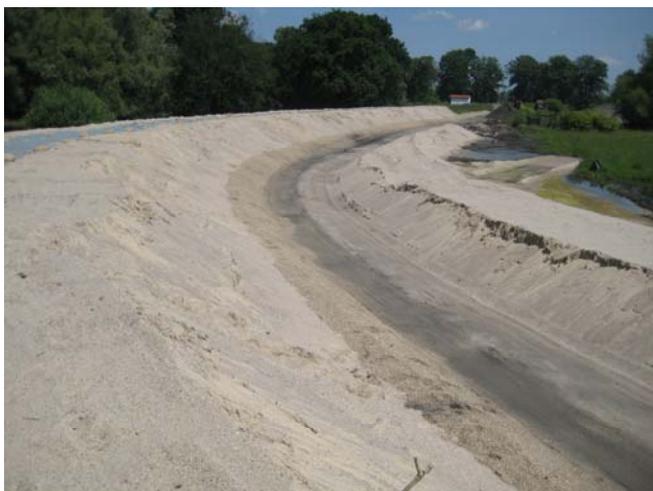
Abb. 5-31: Mit Filterkies und Auflastbank gesicherte landseitige Böschung des Seedeiches bei km 0,5/ Brieskow (Baulos 46) (Foto: LUGV. Ö5, Krüger)

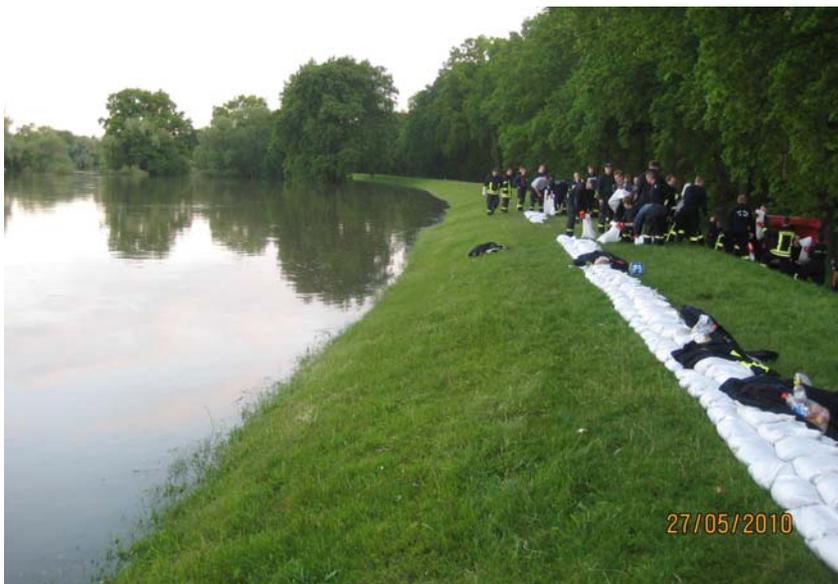
Standsicherheitsanalysen zeigten, dass bei Wasserständen wie im Frühjahr 2010, die etwa dem früheren Bemessungshochwasser von 1854 entsprachen, die Standsicherheitsreserven der Altdeiche erschöpft sind. Erwartungsgemäß zeigten sich bereits am ersten Tag nach Überschreitung des Richtwertes für die Alarmstufe III Vernässungen auf der landseitigen Böschung über dem Deichverteidigungsweg, welche mit den bewährten Methoden – Sandsackbeschwerung auf Faschinenunterbau – gesichert wurden. Auf den Einsatz von Geotextilien als Unterlage für die Sandsäcke wurde ein Anbetracht der negativen Erfahrungen von 1997 (Kolmation der Textilvliese und Sickerlinienaufstau) bewusst verzichtet. Insgesamt wurden auf ca. 3 km Länge Böschungssicherungen durchgeführt. Ein Riss in der Fahrbahn des DVW wurde durch Abdecken mit Fließ und Schotterauflast verbaut.

Abb. 5-32: Aufkadtung des Altdeiches in der Neuzeller Niederung (Foto: LUGV. Ö5, Krüger)
