Fachbeiträge des LUGV

Heft Nr. 129

Das Sommerhochwasser der Oder 2010

**Landesamt für
Umwelt,
Gesundheit und
Verbraucherschutz**

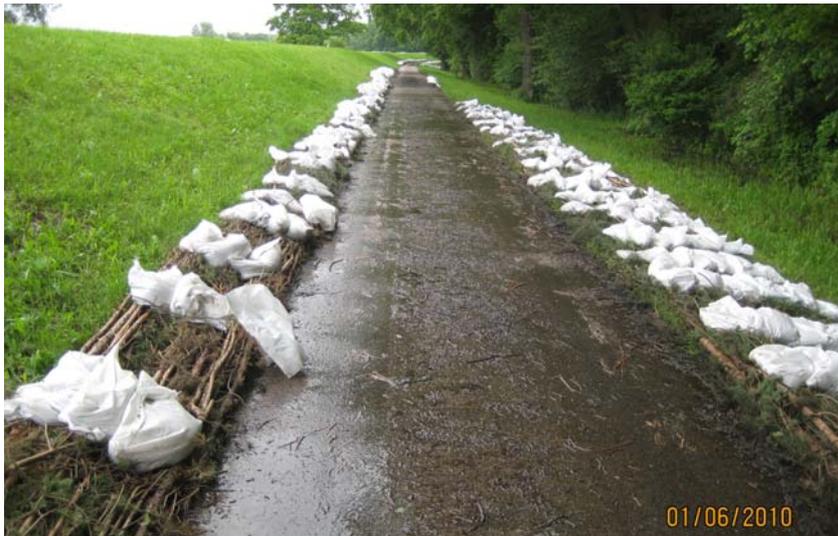
Abb. 5-33: Altdeich in der Neuzeller Niederung - die vernäss-
ten Böschungen mussten mit Faschinen und Sandsackbe-
schwerung gesichert werden.
(Foto: LUGV. Ö5, Krüger)

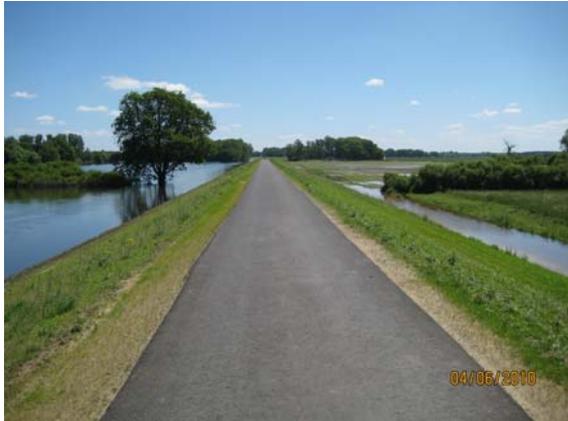
Während des Hochwassers gab es im Bereich des Bauloses keine Probleme. Erwähnt werden soll an dieser Stelle jedoch eine kleinere Mutterbodenrutschung am Übergang vom Baustellenbereich zum Altdeich. Da die Gras-

narbe in diesem Bereich noch nicht ausgebildet war, kam es hier zu einer leichten unkritischen Rutschung des frisch aufgetragenen Mutterbodens. Der statisch wirksame Deichkörper war davon nicht betroffen.

Abb. 5-35 Zustand des Deiches im Baulos 49 beim Hochwasser 2010 – keine Schäden (Foto: LUGV, Ö5, Krüger)

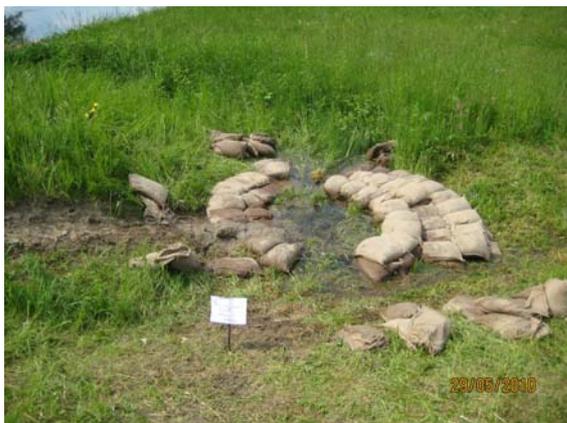
Abb. 5-36: Ungenügend gesicherte und markierte Drainageausmündung (Foto: LUGV, Ö5, Krüger)
