FFH-Gebiet "Untere Löcknitzniederung" (356)
Textkarte: Gewässerunterhaltung, Wehre, Brücken und Oberflächenpegel

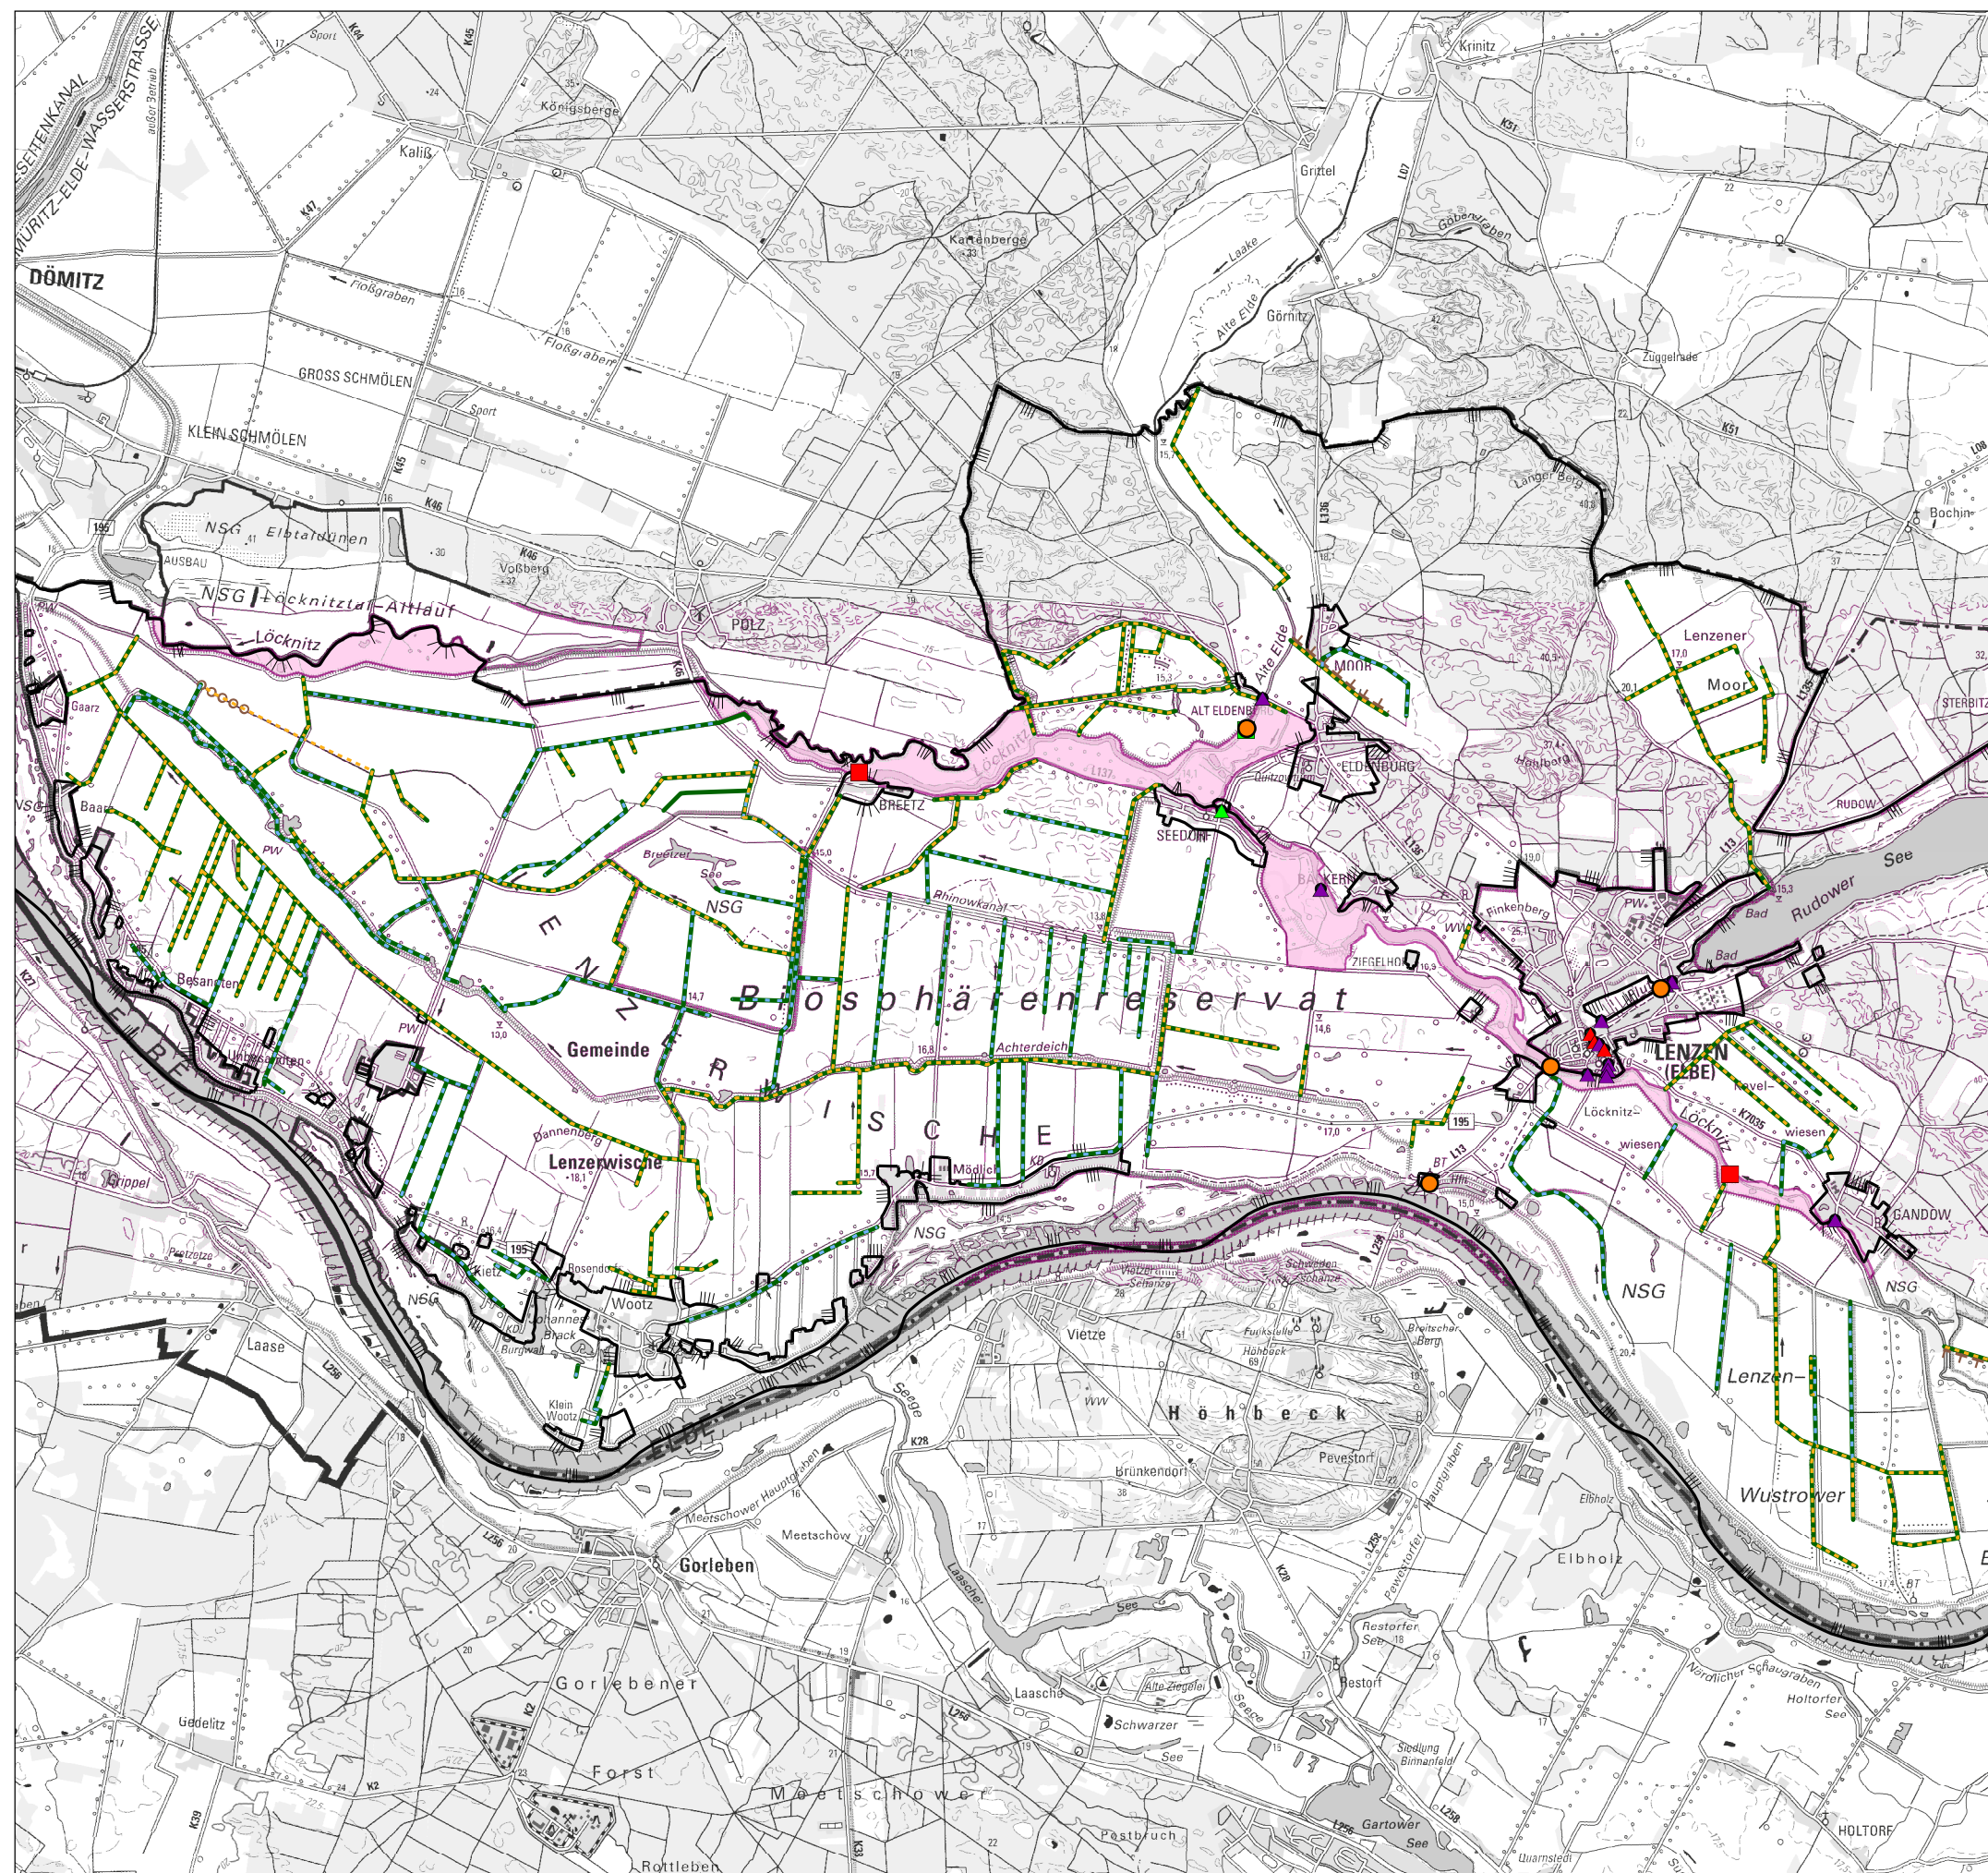
Hinweis: Nicht dargestellt sind die Gewässerunterhaltungsmaßnahmen in der Löcknitz. Die Sohle der Löcknitz wird abschnittsweise einmal jährlich mittels Mähboot gekrautet bzw. eine Böschungsmahd vorgenommen.
