Projektsteckbrief

Hochwasserschutz Lenzen bis Wittenberge

Böschungsrise Elbdeich km 23 + 200 bis 23 + 900

Ortsangabe:	Landkreis Prignitz, Wittenberge/Wentdorf
Gewässer:	Elbe 461 + 600 bis 461 + 860
Deich – km:	23 + 200 bis 23 + 900
Projekträger:	Landesamt für Umwelt, Ref. W21; Kontakt: W21@lfu.brandenburg.de
Baukosten geplant:	3,3 Mio € (Brutto)

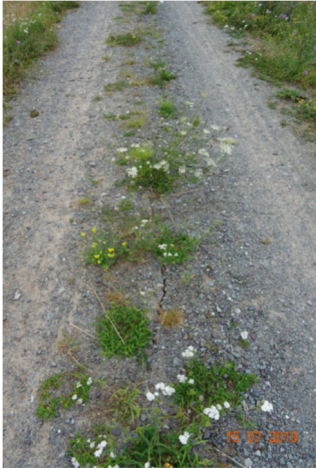
Foto 1: Risse auf Radweg

Am 14.07.2019 wurde durch den Deichschäfer ein Riss auf der Deichkrone bei Station 23+600 auf ca. 40 m Länge gemeldet. Bei der Besichtigung am 15.07.2019 wurden weitere Risse bis Station 23+900 und Unebenheiten, die evt. ebenfalls durch Rissbildung entstanden sind und durch die Radfahrer überprüft wurden, festgestellt.

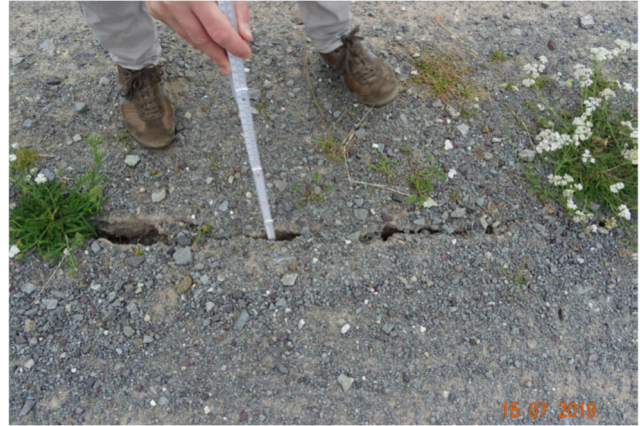
Foto 2: Risse 20 cm tief

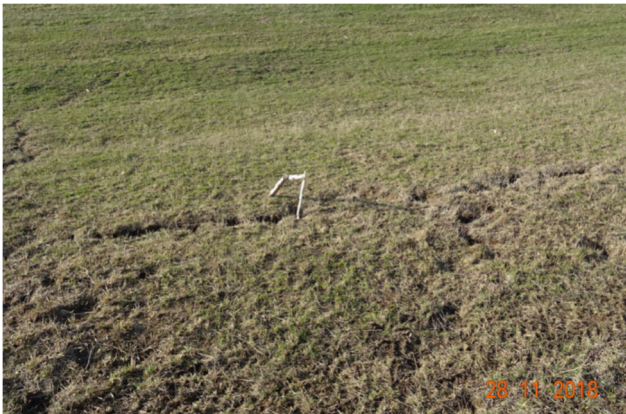
Foto 3: Wasserseitige Böschungsriffe

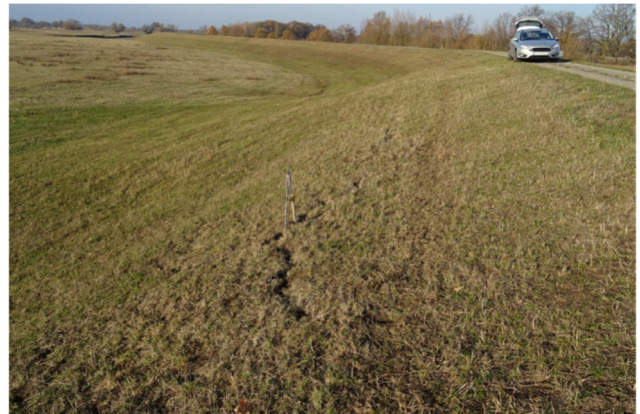
Foto 4: Wasserseitige Böschungsriffe
