Gewässerunterhaltungspflichtiger: LfU Referat W24

Bautechnische Beratung und Begleitung: LfU Referat W22 - Bauprüfstelle

Ausführung: Wasser- und Bodenverband Dosse-Jäglitz

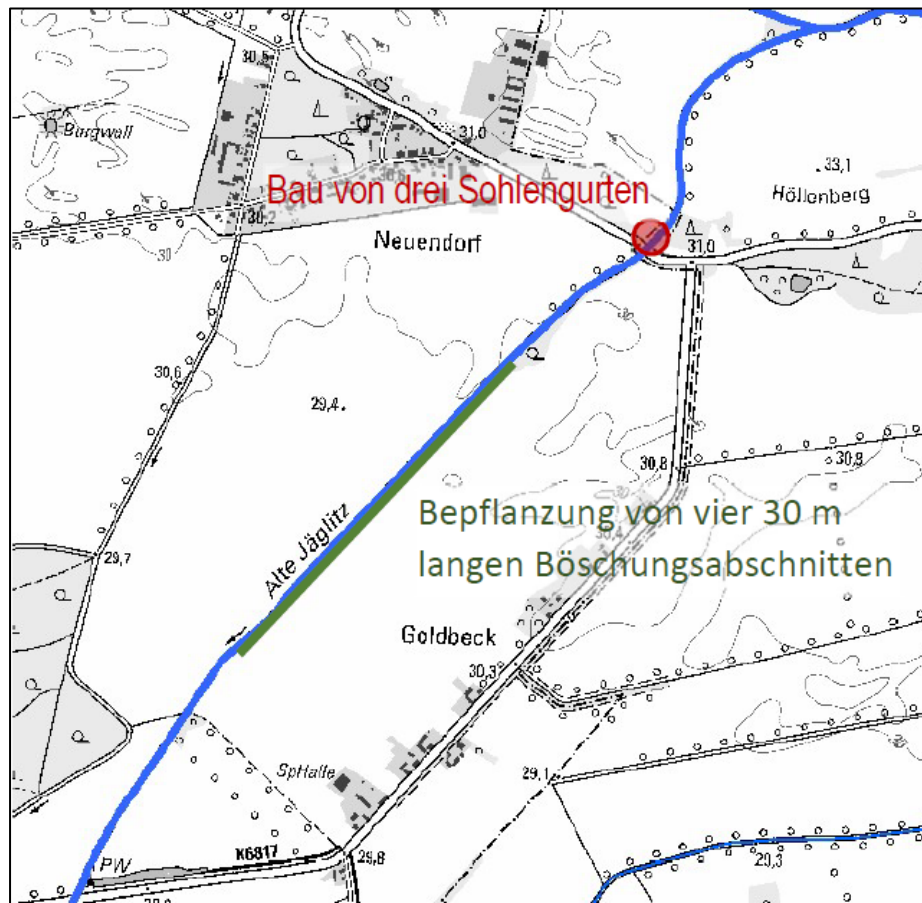
oben: Einer von vier Pflanzabschnitten © LfU Köppen

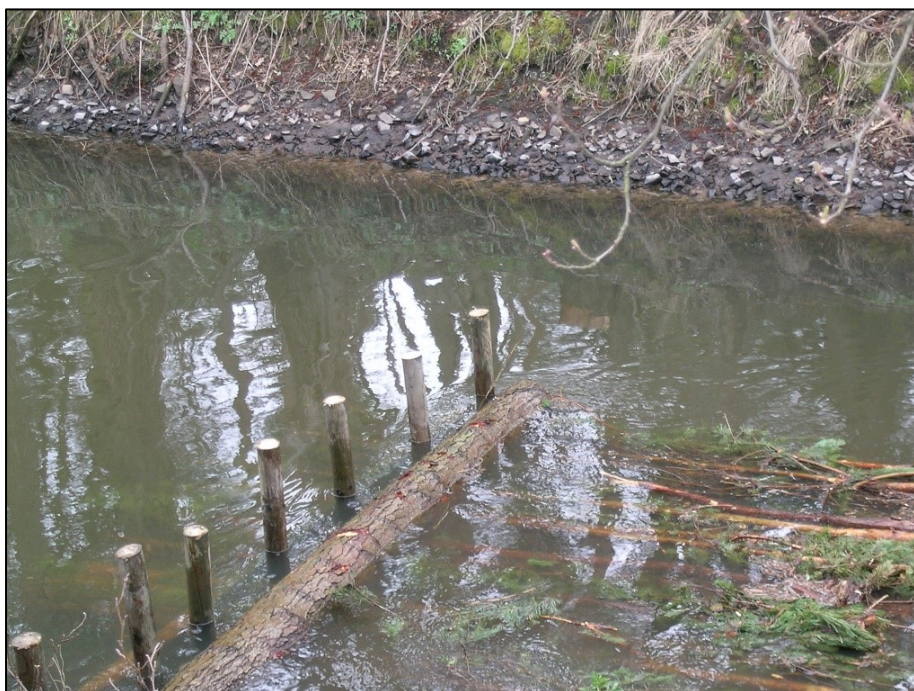
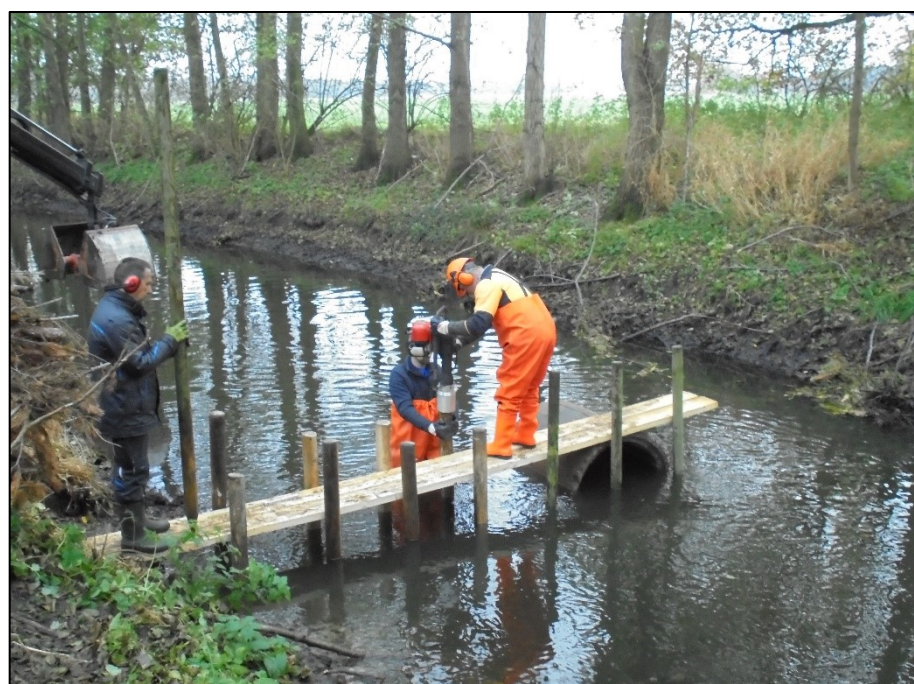
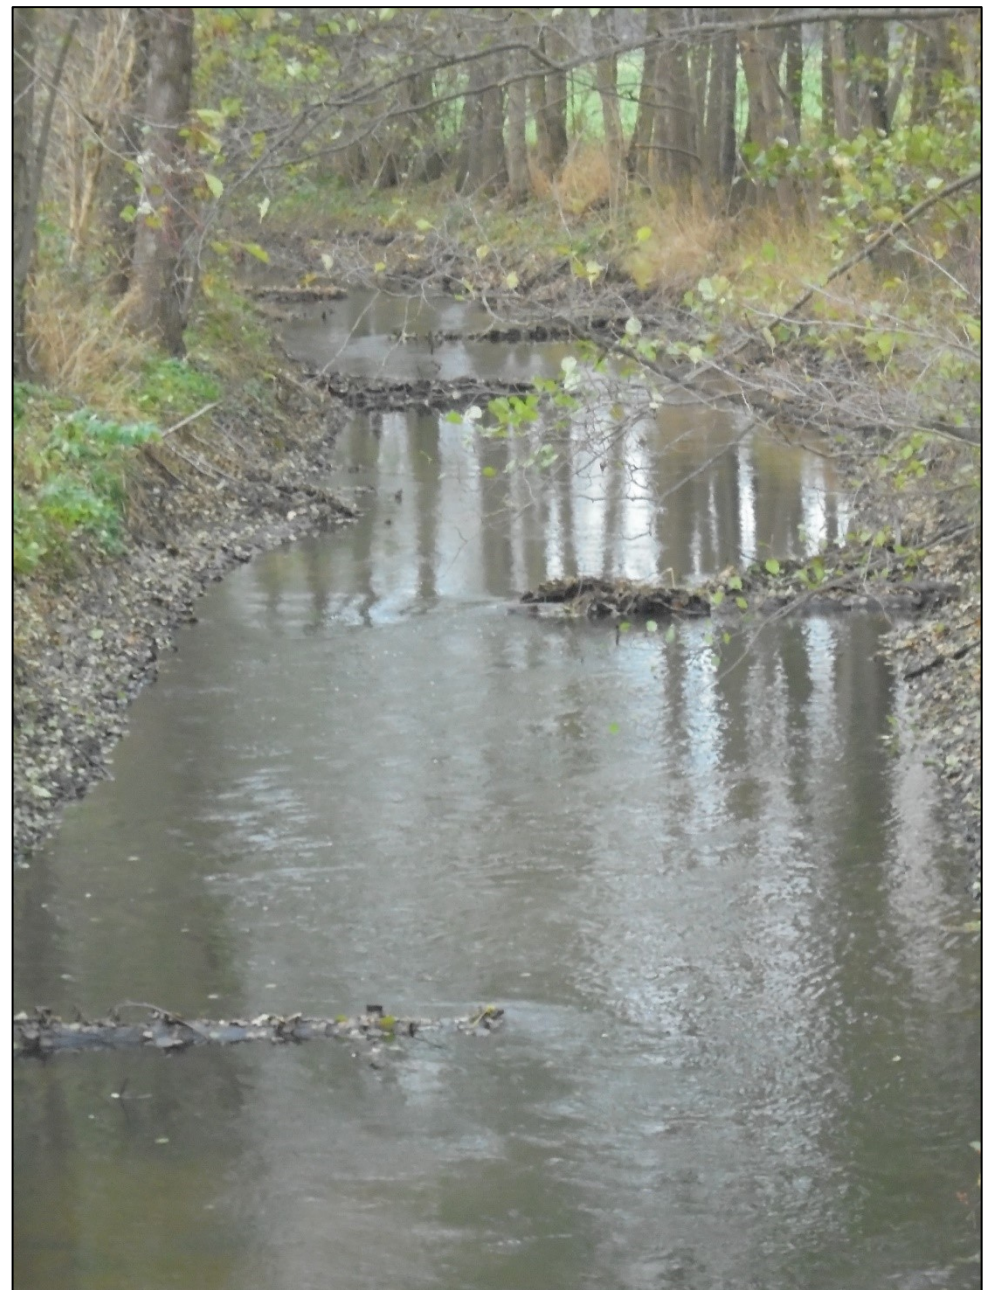
unten und links:

Bau von zehn wechselseitig versetzten Buhnen zur Stützung des Niedrigwassers, Schaffung von Strömungsdiversität und als Totholzstrukturen im Gewässer.

Acht Buhnen aus Erlenstämmen (Frühjahr 2021, Herbst 2022), zwei Buhnen aus Nadelholzfaschinen (Herbst 2021). Nachbettsicherungen aus Nadelholzfaschinen.
