Struktureinbauten im Mühlenrhin im Rahmen der Gewässerunterhaltung 2025

Gewässerunterhaltungspflichtiger: LfU Referat W24

Ausführung: Wasser- und Bodenverband Untere Havel-Brandenburger Havel

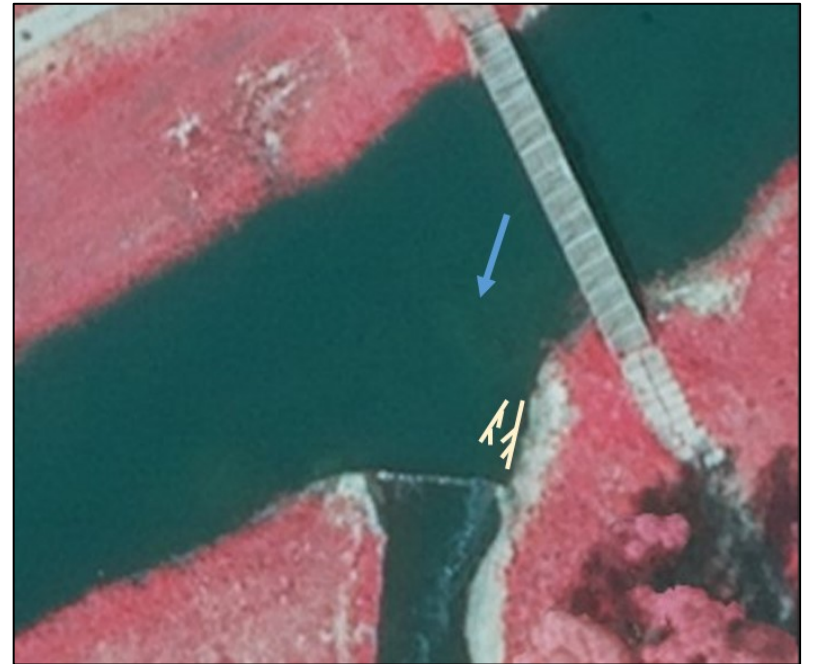
Schemazeichnung im Infrarotluftbild

Im Ergebnis der Funktionskontrolle des Fischaufstiegs an der Umgehung des Wehres Rhinow wurde der Einlaufbereich der Wehrumgehung durch Totholzstrukturen aufgewertet. Eingebaut wurden zwei Stangenholz Bündel aus Erlenstämmen mit Astansätzen. Damit stehen insbesondere aufsteigenden Jung- und Kleinfischen nach der Passage des Steinriegels am Altarmeinlauf Refugialhabitate zur Verfügung.

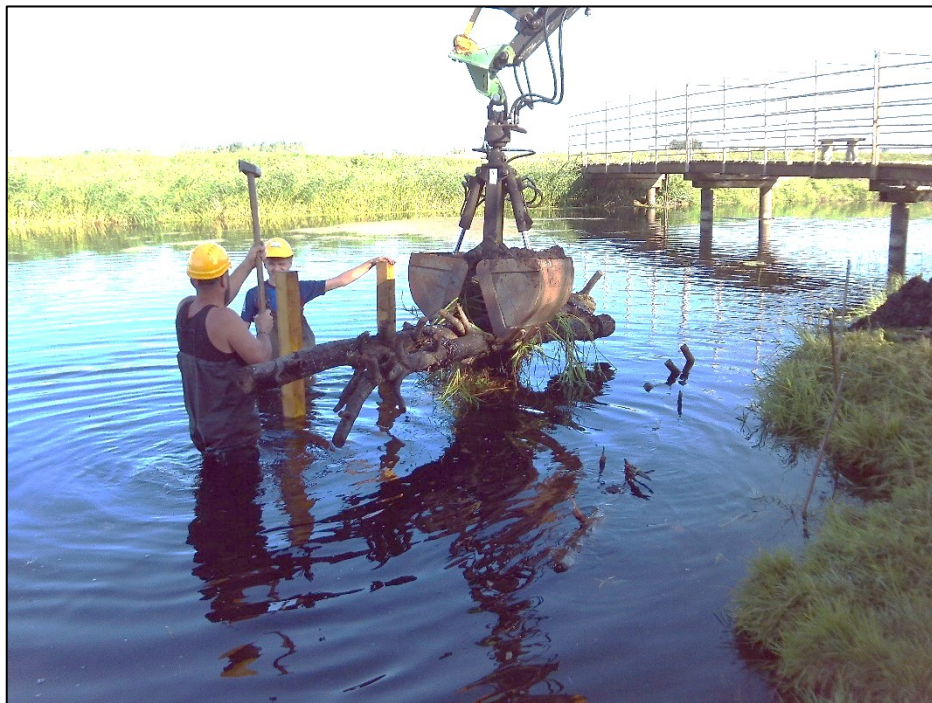
Einbau des zweiten Stangenholz Bündels, Pfähle sind nur Baubehelf

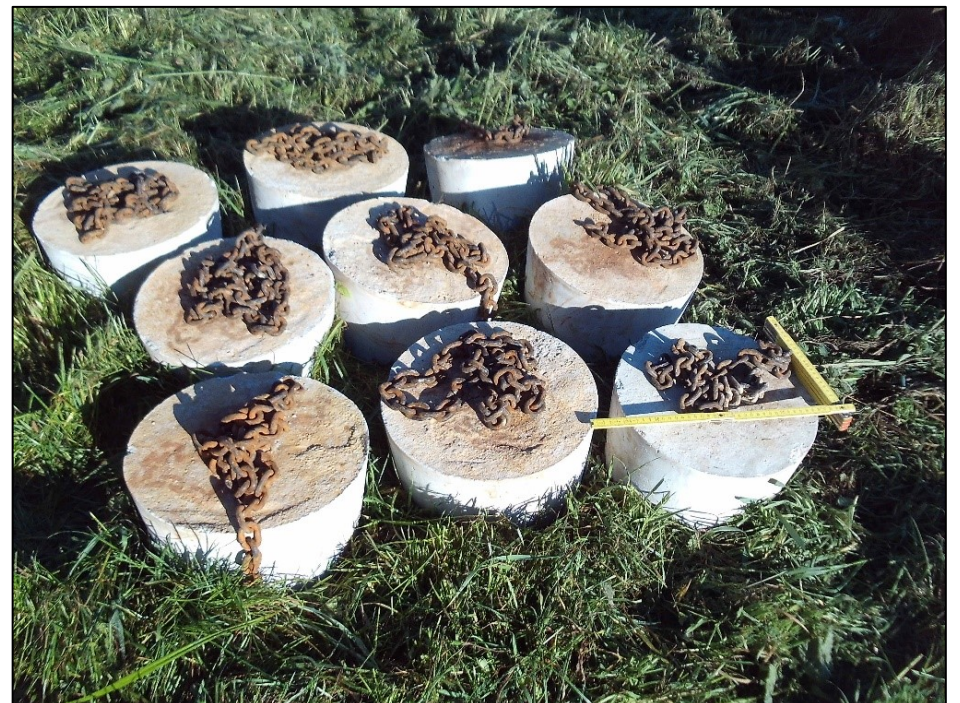
Ankersteine zur Auftriebssicherung, 3 Paare je Stangenholz Bündel

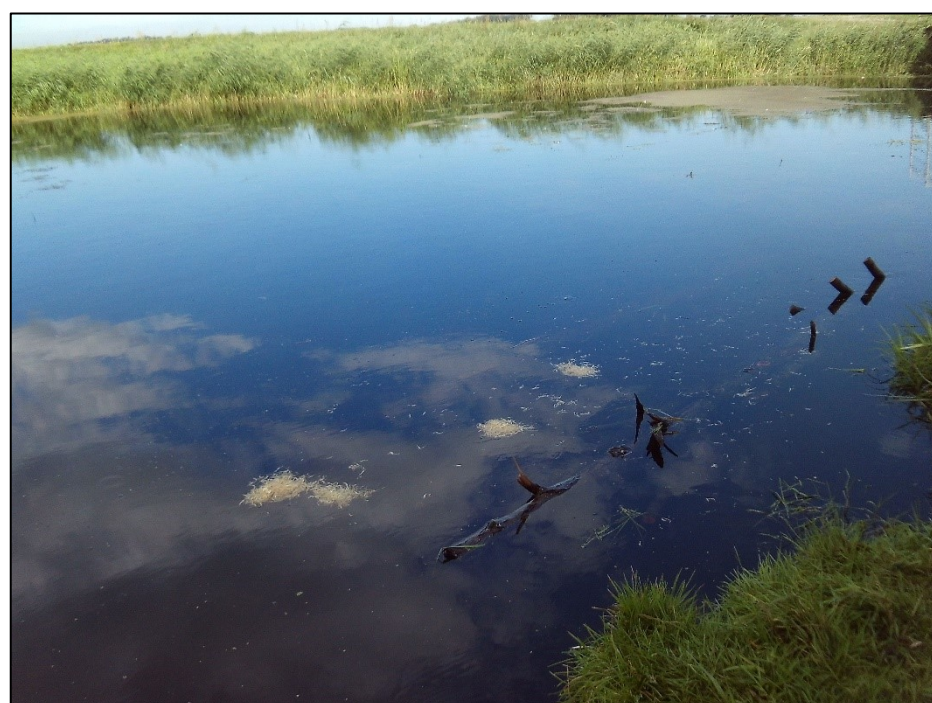
Visualisierung der Oberflächenströmung mit Hobelspänen

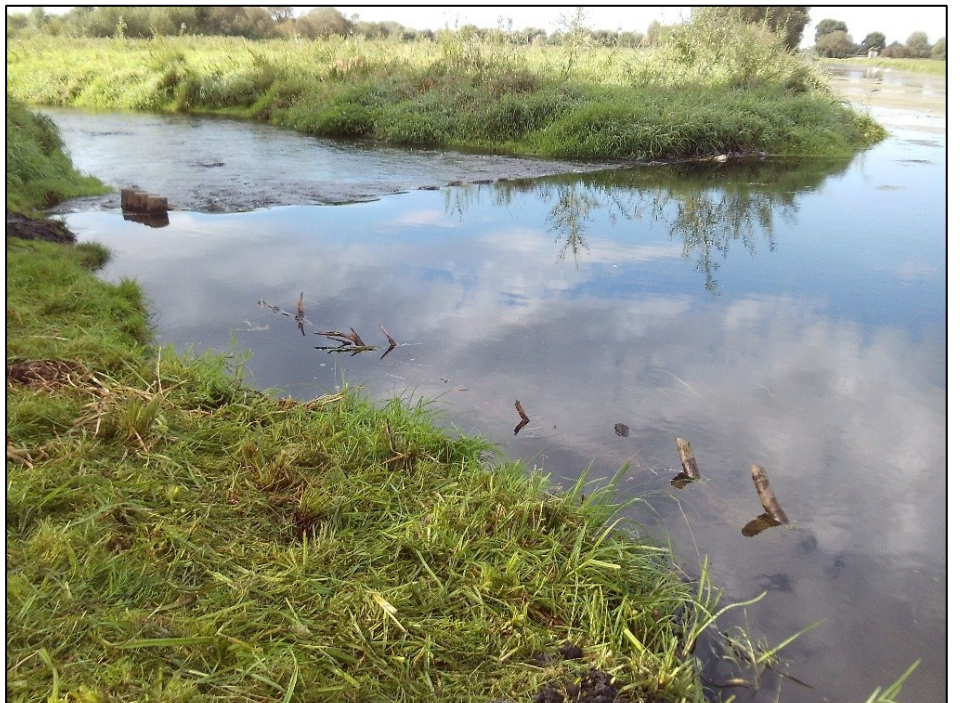
Fertiger Einbau, an der Oberfläche ist nur ein Bündel sichtbar.
