Ausführung: Wasser- und Bodenverband Untere Havel – Brandenburger Havel

**Fischunterstände vor dem Böschungsfuß, zwei Segmente mit insgesamt 10 m Böschungslänge**

**Fischunterstände in der Böschung, drei Unterstände im Abstand von 3 m**

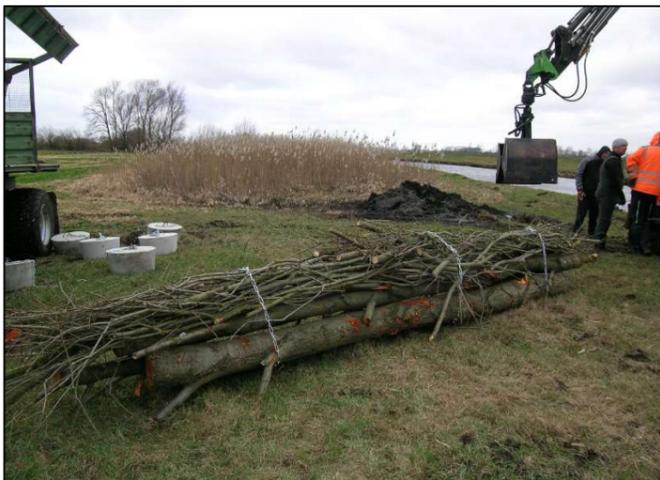
Baumaterial: Stämme mit Astansätzen und Reisig gebündelt, im Hintergrund links Ankersteine

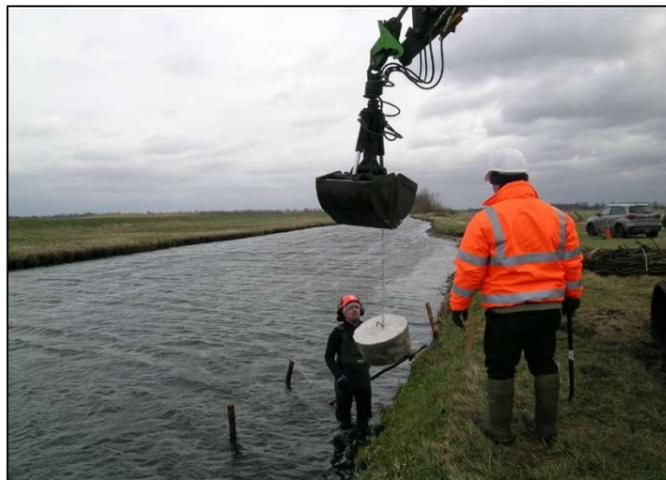
Setzen eines Ankersteins bei abgesenktem Wasserstand, Pfähle sind nur Baubehelfe

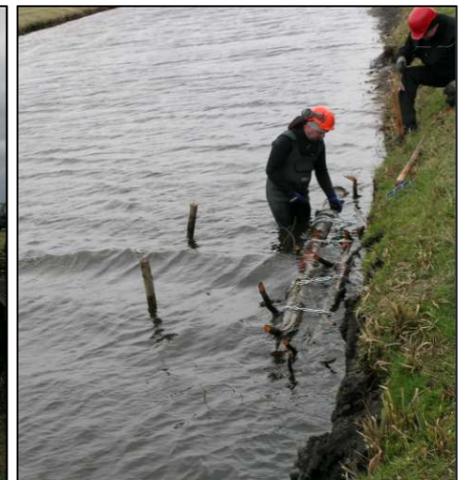
Einbau eines Stammbündels bei abgesenktem Wasserstand

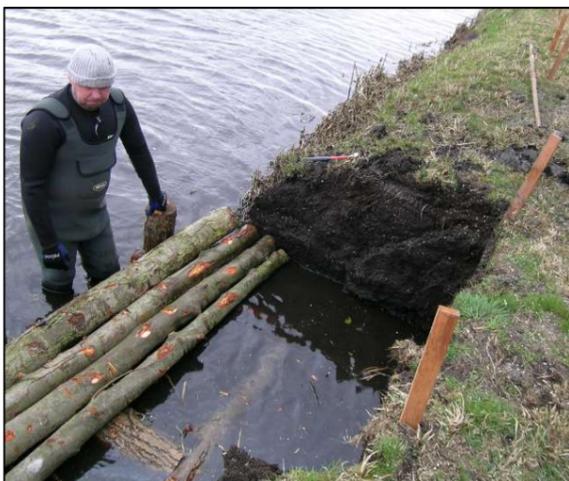
Bau des Holzgerüsts in der abgetragenen Böschung bei abgesenktem Wasserstand

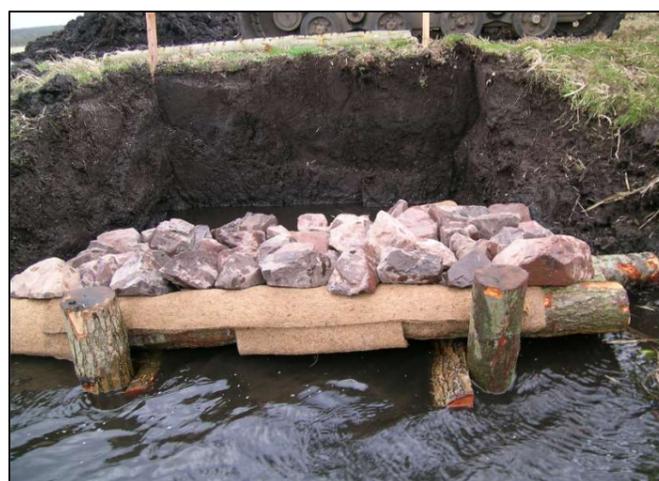
Kokosfiltermatte und Auftriebssicherung mit Steinen bei abgesenktem Wasserstand

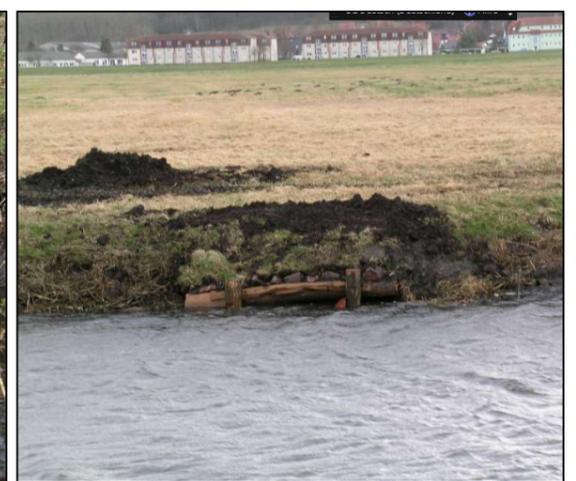
Wiederverfüllte Böschung bei abgesenktem Wasserstand
